## FICHA DE CAMPO

**MD\_Carvalheiras\_434**

**MD\_Carvalheiras\_434\_EA\_SC\_\_9**

**São José, 443**

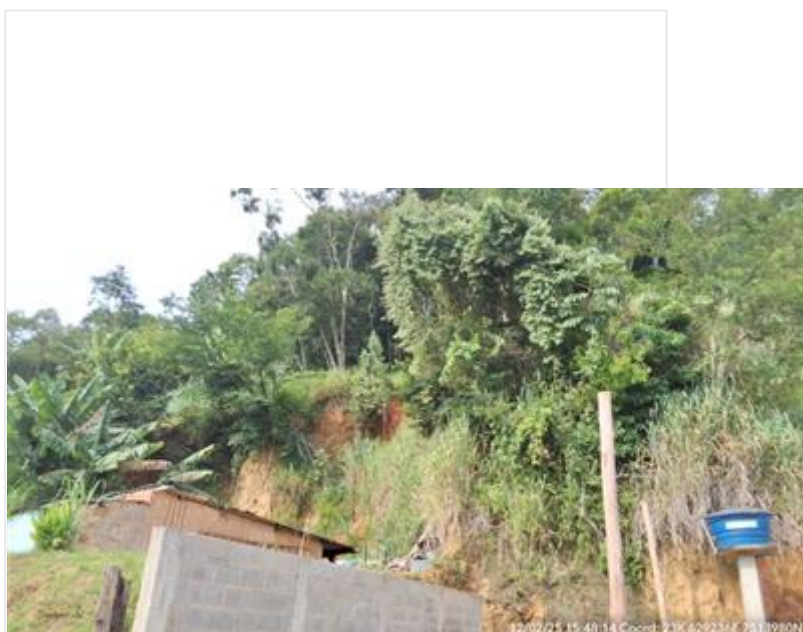
## Foto da encosta natural:

**20 - 50m**

**60**

**Moradias encaixadas em talude de corte e encosta natural a montante. Vegetação gramínea é dominante e arbóreas na crista.**

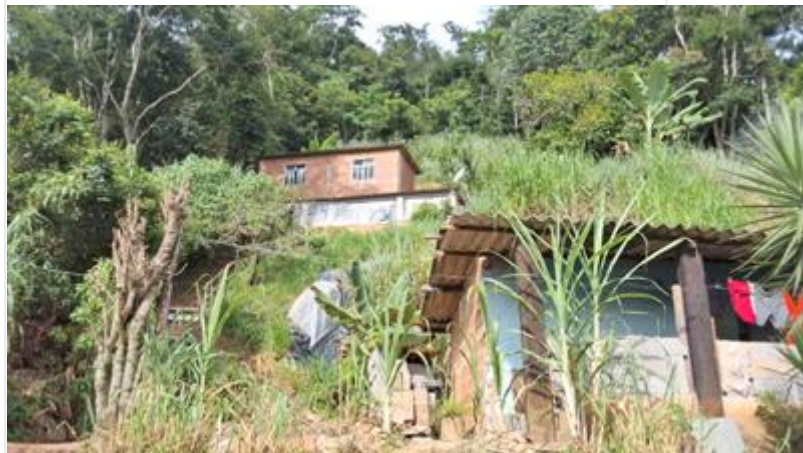
Foto do talude de cortes múltiplos:

**5 - 20m**

**85**

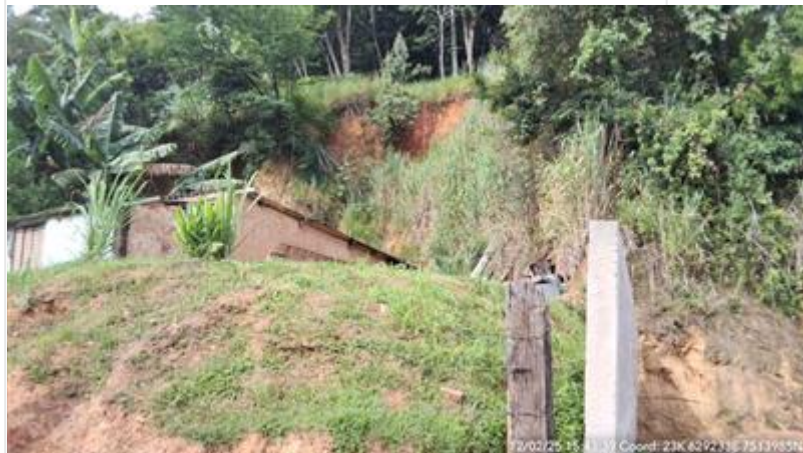
Foto do material predominante:

- **Solo residual**
- **Rocha alterada**

**Espessa camada de solo com transição para rocha alterada mna base.**

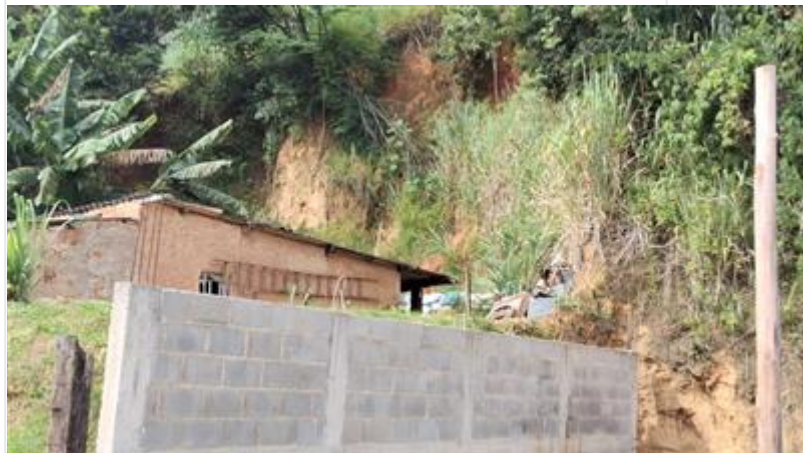
Foto Distância talude – casa

**1 - 2m**

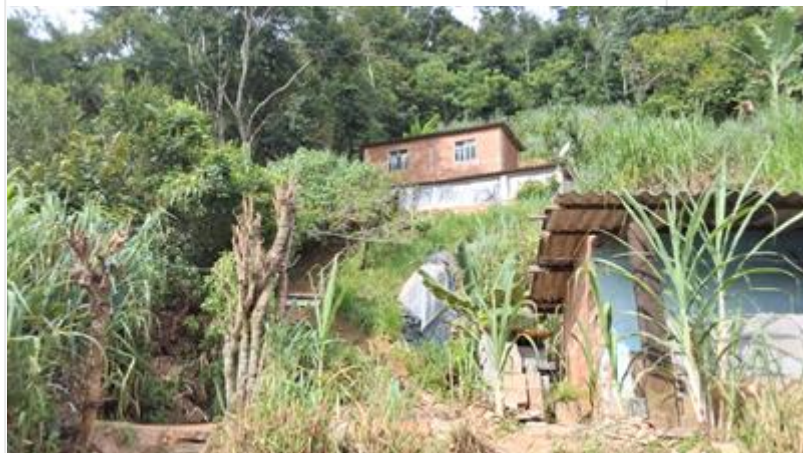
Foto Distância topo do talude - base da casa

**1 - 2m**

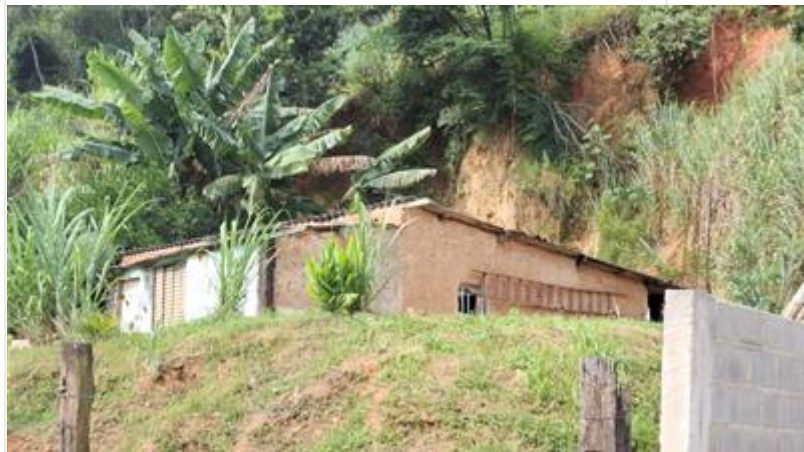
Foto do Vulnerabilidade:

**Alvenaria**

**Alta: Danos estruturais esperados com excessivas deformações das estruturas, colapso parcial dos domicílios**

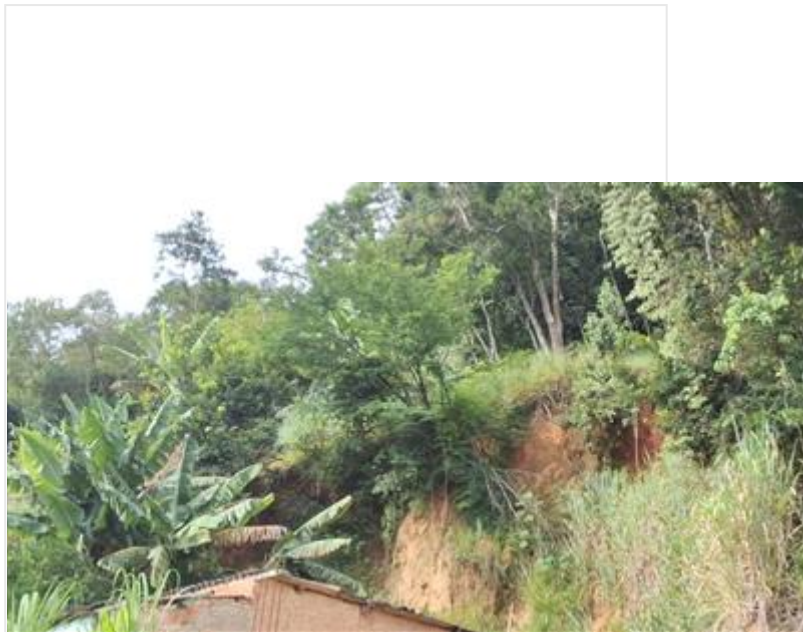
## Foto Vegetação/postes inclinadas/tombados

- **Cicatrizes**
- **Erosão laminar**
- **Ângulos negativos**
- **Vegetação/postes inclinadas/tombados**

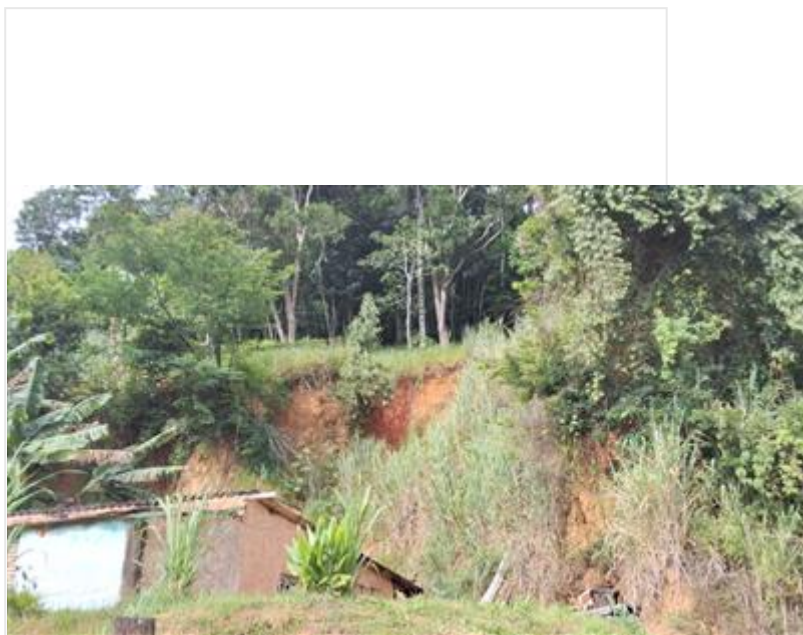
Foto do deslizamentos:

**Planar**

**Cicatrizes de deslizamentos planares. Uma das cicatrizes está coberta por lona. Não foi possível acessar as moradias.**

**Sim**

**Setor de risco alto, devido a histórico de movimento de massa e significativas feições de instabilidade como: cicatriz, erosão, ângulo negativo, vegetação inclinada, indicando o processo ativo. Destaca-se que ocorreram três pulsos de movimento de massa, mas não foi possível obter a informação se houve atingimento dos imóveis (vizinhos não souberam dizer e moradores não estavam em casa). Polígono com suscetibilidade muito alta da encosta e vulnerabilidade alta das moradias. Logo, em períodos de chuvas intensas ou prolongadas, é alta a possibilidade de avanço do processo.**

- Sirenes
- Nudec
- Sinalização e Orientação de Alerta
- Educação e Conscientização da população

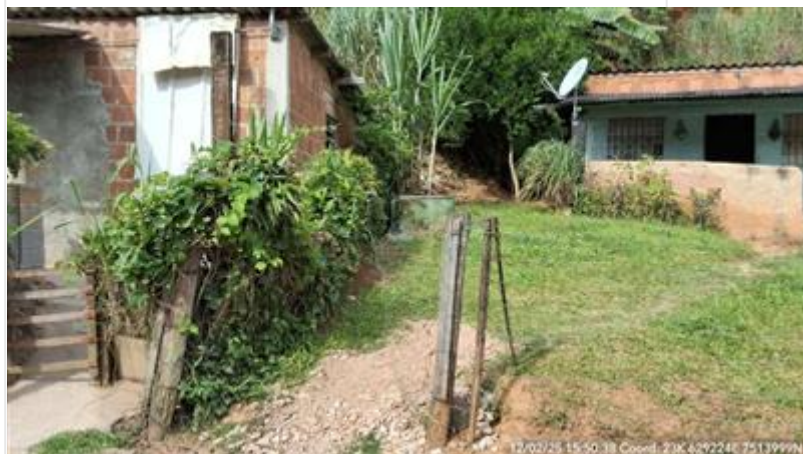
Foto da presença de água:

**Concentração de água em superfície (enxurrada)**

- **Inexistente**

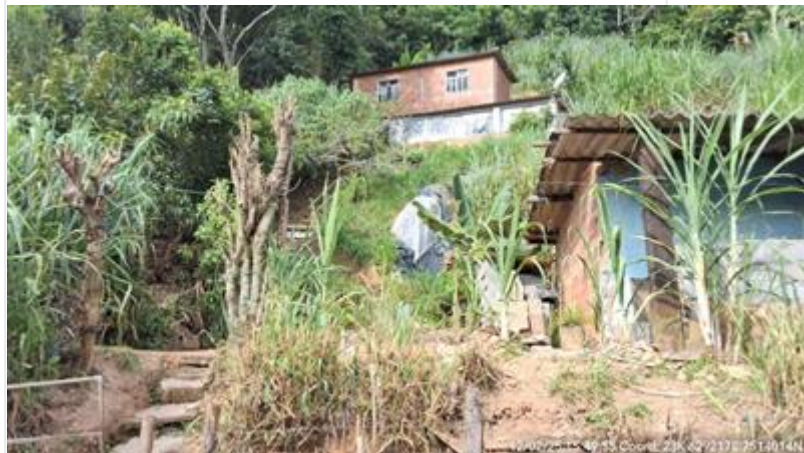
Foto1

**Cicatriz de deslizamento e acesso precário das moradias.**

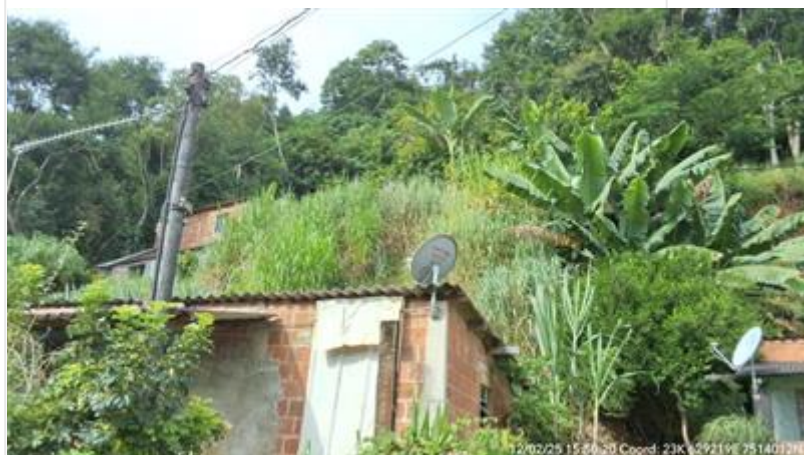
Foto2

**Outra cicatriz de deslizamento pretérito.**
