## FICHA DE CAMPO

**MD\_Carvalheiras\_434**

**MD\_Carvalheiras\_434\_MM\_TS\_\_1**

**Condomínio Nossa Senhora**

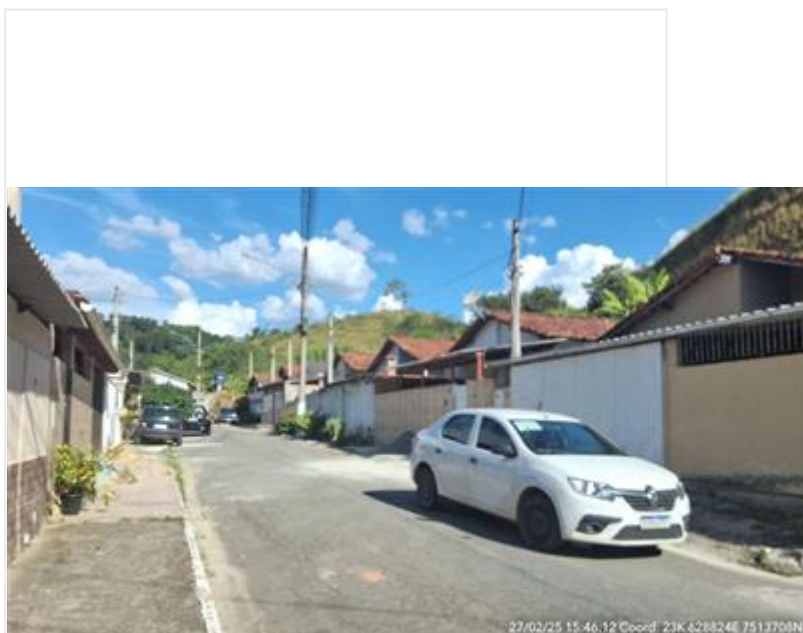
Foto do acesso:

**Veicular**

**Pavimentado**

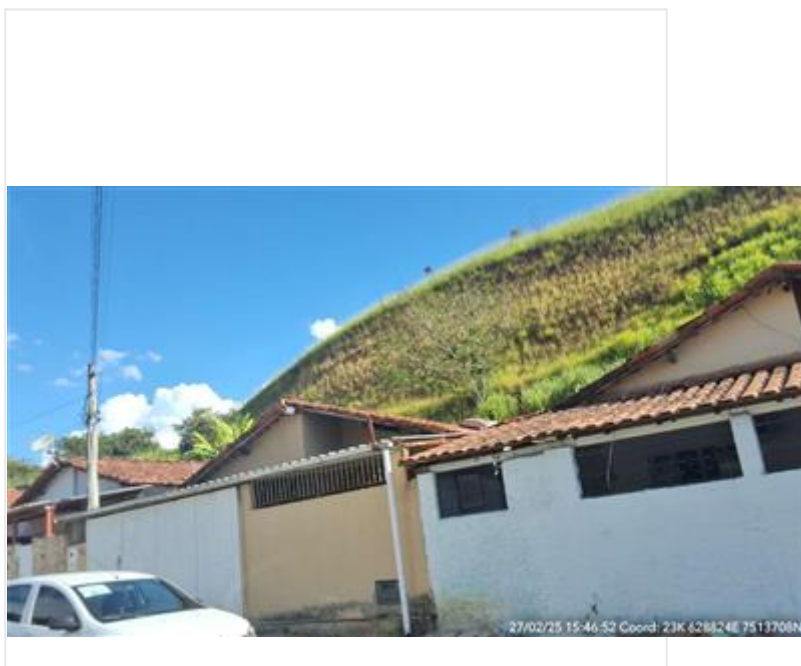
Foto da encosta natural:

**5 - 20m**

**65**

**A área não é inteiramente natural, pois há indícios de terraplanagem antiga. Coberto por gramíneas, solo exposto e árvores pequenas espaçadas próximo a base. Setores com feições erosivas em estágio avançado e cicatrizes pretéritas.**

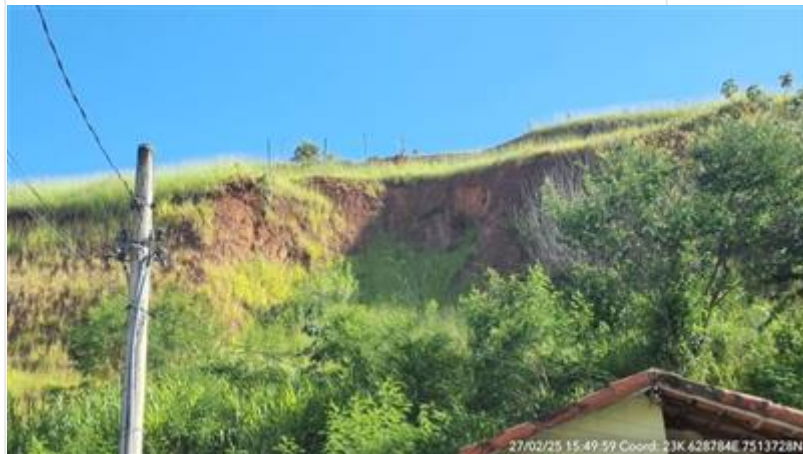
Foto do material predominante:

**Solo predominantemente residual**

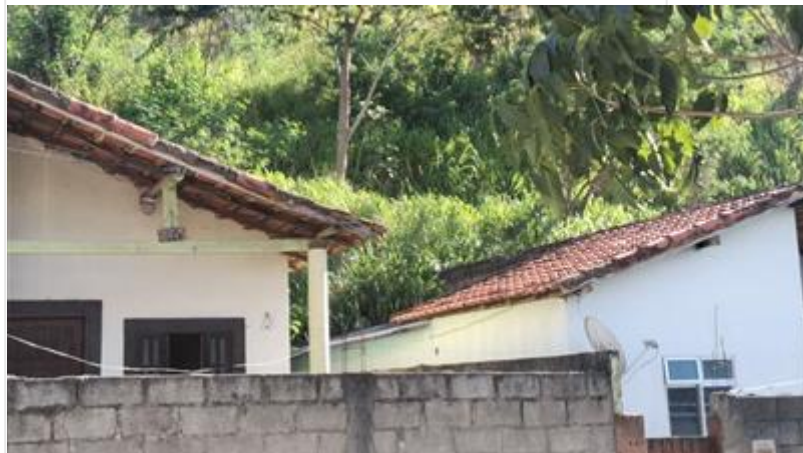
Foto Distância talude – casa

**1 - 2m**

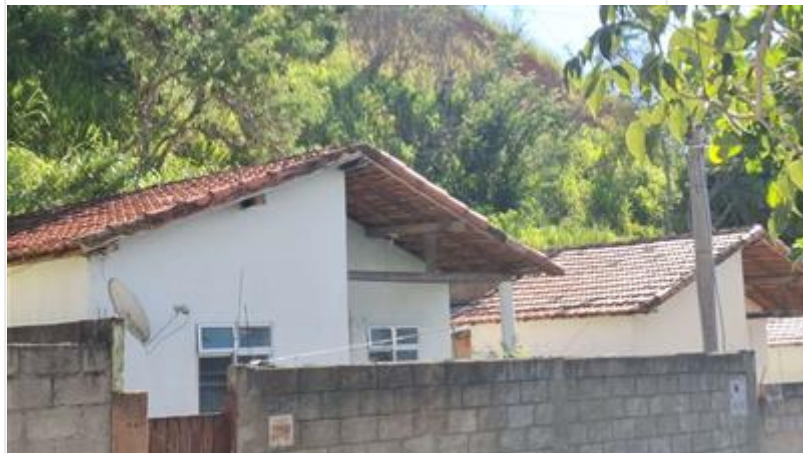
Foto do Vulnerabilidade:

**Média: Danos esperados relacionados a trincas e colapso parcial nas paredes**

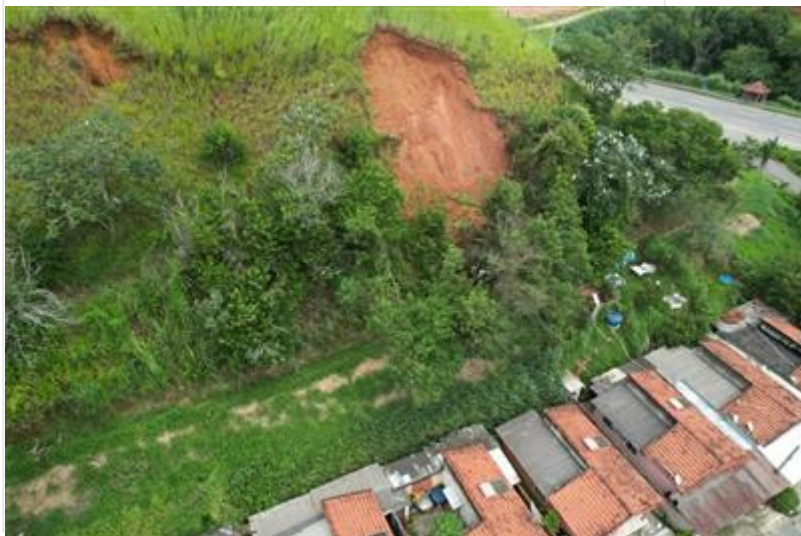
Foto do deslizamentos:

**Planar**

**Há cicatrizes pretéritas e processo erosivo em diferentes partes da encosta.**

O setor apresenta histórico de deslizamento planar e feições erosivas avançadas em direção as moradias localizadas na base do morro com atingimento e colapso de estruturas. Foi observado solo residual com vegetação inclinada, ângulos negativos e material mobilizado próximo a residências. Há presença de canaletas acima das casas, entretanto, encontram - se danificadas. Em escritório foi possível acompanhar o avanço das feições erosivas e cicatrizes pretéritas em imagens de drones de 2023 e 2024. Apesar das residências não apresentarem alta vulnerabilidade estrutural, todas essas estão encaixadas na base do morro e encontram - se interditadas pela defesa civil, entretanto, ainda há moradores residindo no local. Tendo em vista o avanço do processo, há risco de novos eventos.

- **Sirenes**
- **Nudec**
- **Sinalização e Orientação de Alerta**
- **Educação e Conscientização da população**

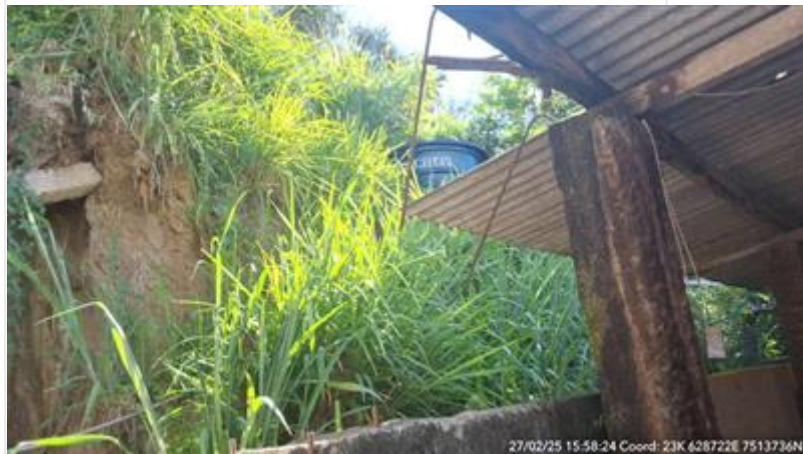
Foto da presença de água:

**Concentração de água em superfície (enxurrada)**

- **Inexistente**
