## FICHA DE CAMPO

**MD\_Carvalheiras\_434**

**MD\_Carvalheiras\_434\_SC\_EA\_\_4**

**Rua São José, 33**

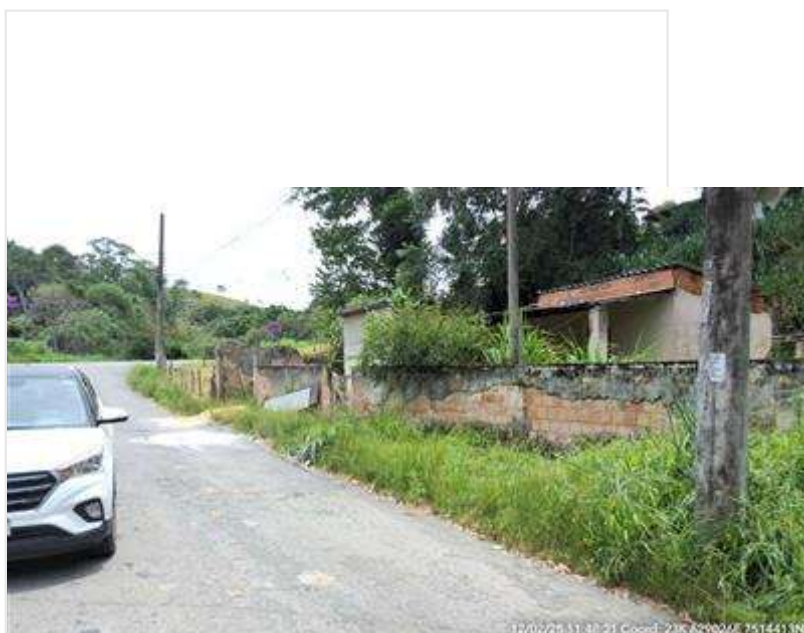
Foto\_acesso-20250212-144819.jpg

**Veicular**

**Pavimentado**

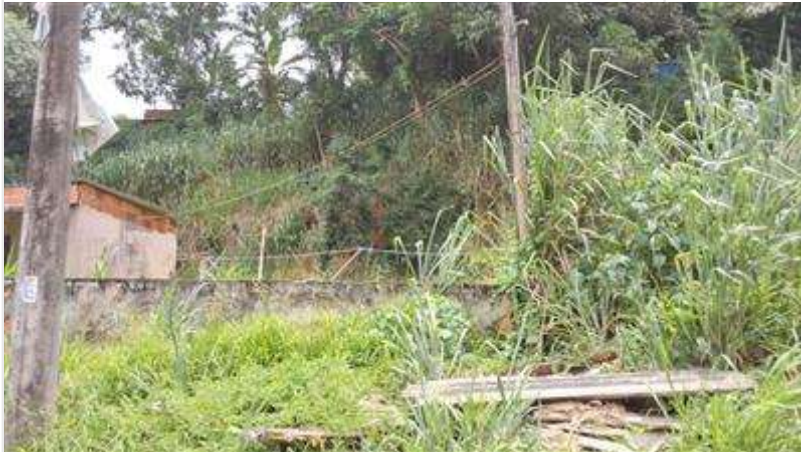
Foto\_cort\_un-20250212-144014.jpg

**5 - 20m**

**80**

**Talude de corte único a montante de duas casas. Vegetação variando de pequeno a médio porte.**

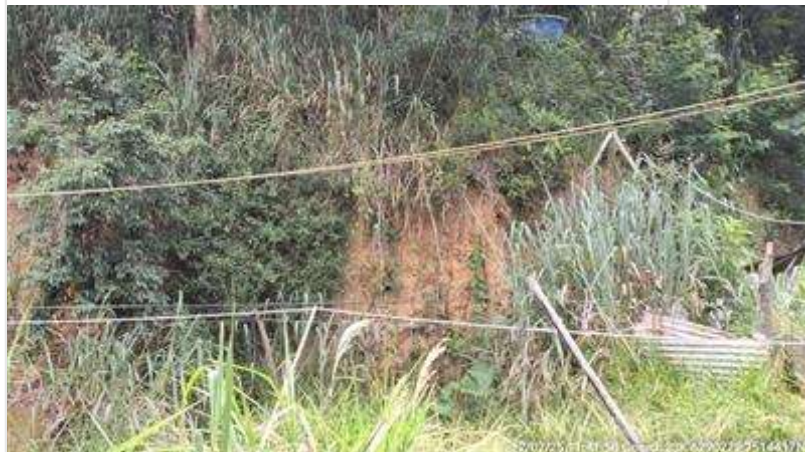
Foto\_material-20250212-144149.jpg

- **Solo residual**
- **Rocha alterada**

**Solo residual espesso e presença de rocha alterada.**

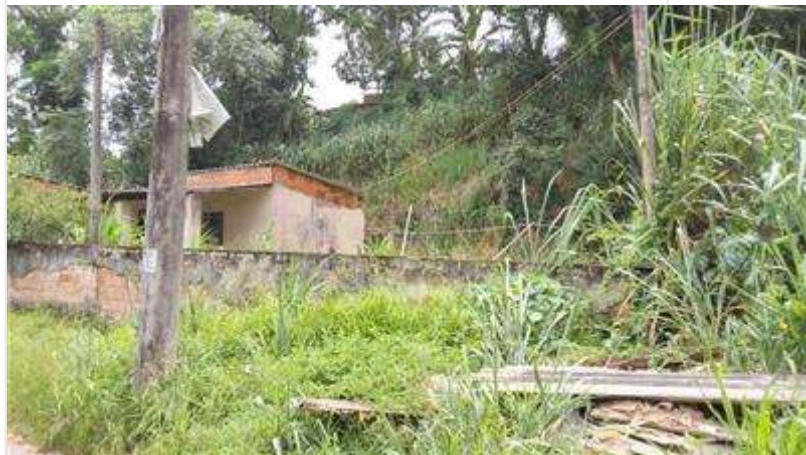
Foto\_talude\_casa-20250212-144031.jpg

**1 - 2m**

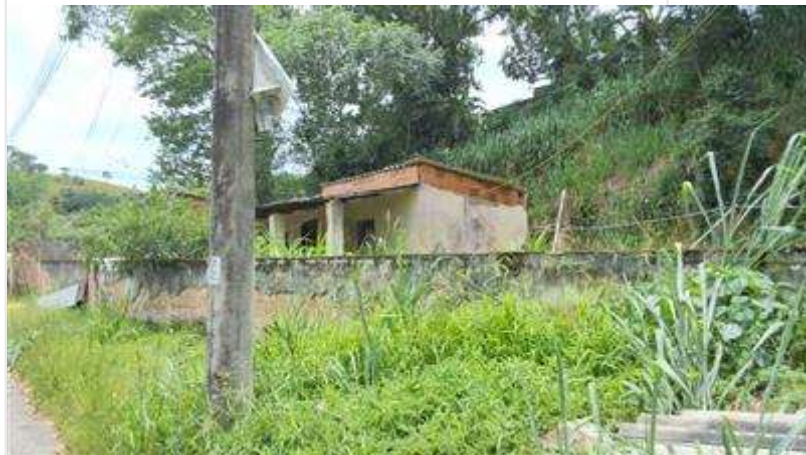
Foto\_vulnerabilidade-20250212-144052.jpg

**Alvenaria**

**Média: Danos esperados relacionados a trincas e colapso parcial nas paredes**

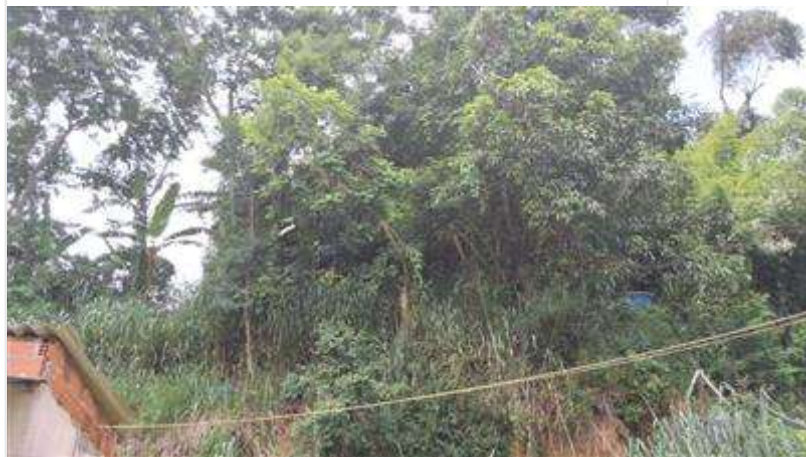
Foto\_Vegetacao\_postes\_inclinadas\_tombados-20250212-144...

Foto Vegetação/postes inclinadas/tombados

**Setor de risco monitoramento, devido a feições de instabilidade presentes na localidade, tais como: erosão, ângulo negativo e vegetação inclinada. As edificações apresentam vulnerabilidade média. Moradora relatou que não houve movimentação de massa nos últimos 17 anos e no topo do talude há uma canaleta. Logo, é média a possibilidade de destruição das edificações em períodos de chuvas intensas ou prolongadas.**

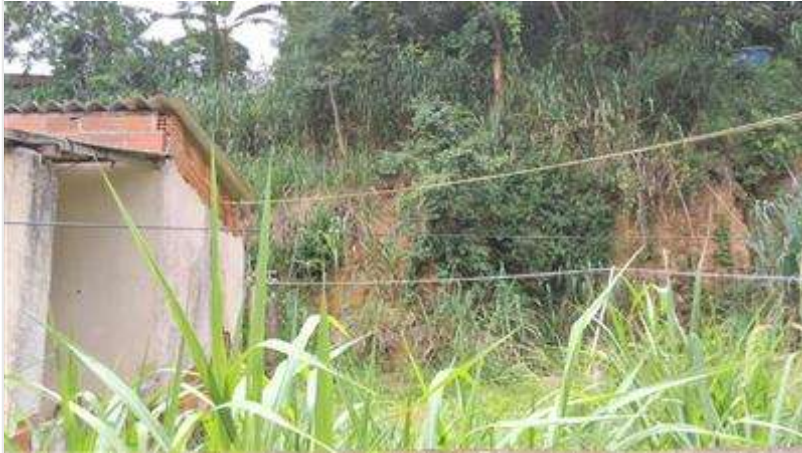
Foto\_Cicatrizes-20250212-144213.jpg

Foto Cicatrizes

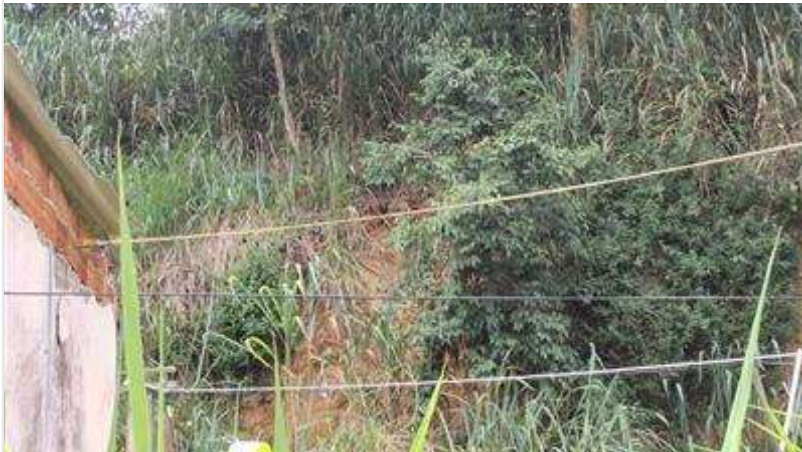
Foto\_Angulos\_negativos-20250212-144222.jpg

Foto Ângulos negativos

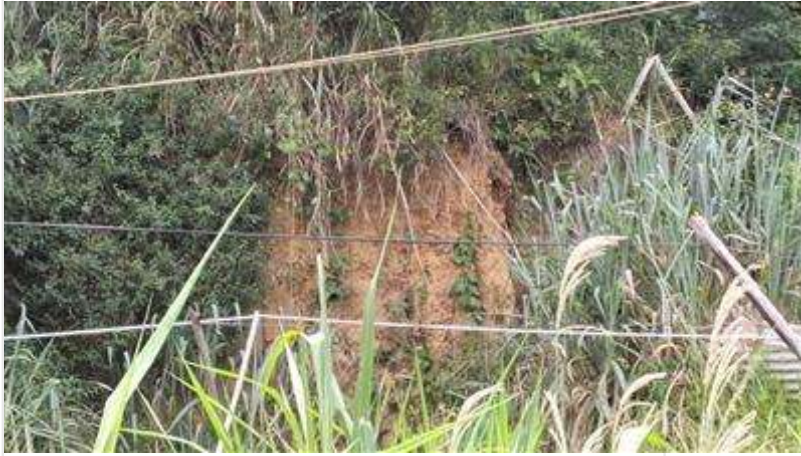
Foto\_Erosao\_Laminar-20250212-144237.jpg

## Foto Erosão Laminar

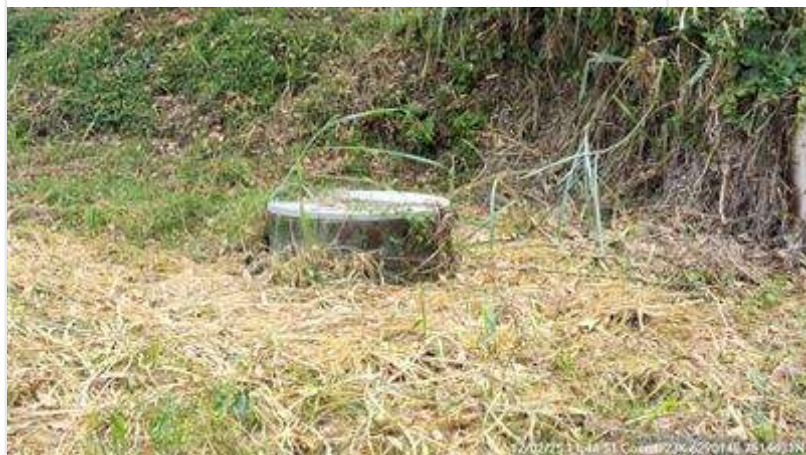
Foto\_agua-20250212-144450.jpg

- **Sem vazamento aparente**

- **Inexistente**

**Sem mina aparente**

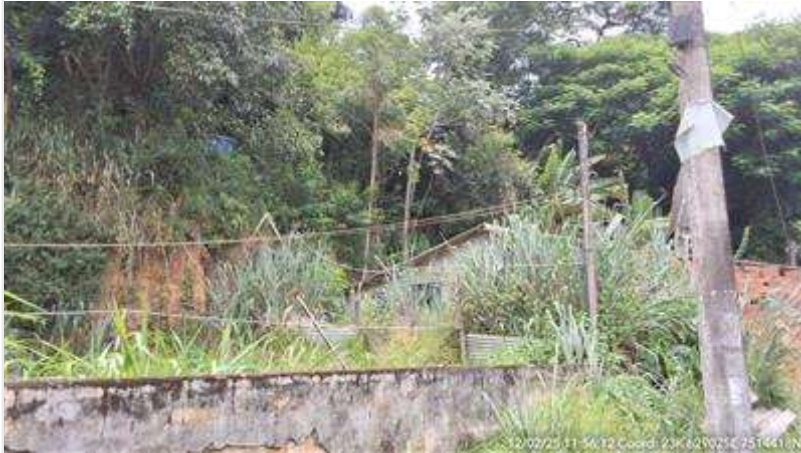
Foto1-20250212-145611.jpg

**Talude de corte a montante da casa de número 33.**
