## FICHA DE CAMPO

**MD\_Centro\_182**

**MD\_Centro\_182\_AS\_DS\_\_1**

**Jornalista Moacyr Meireles Padilha**

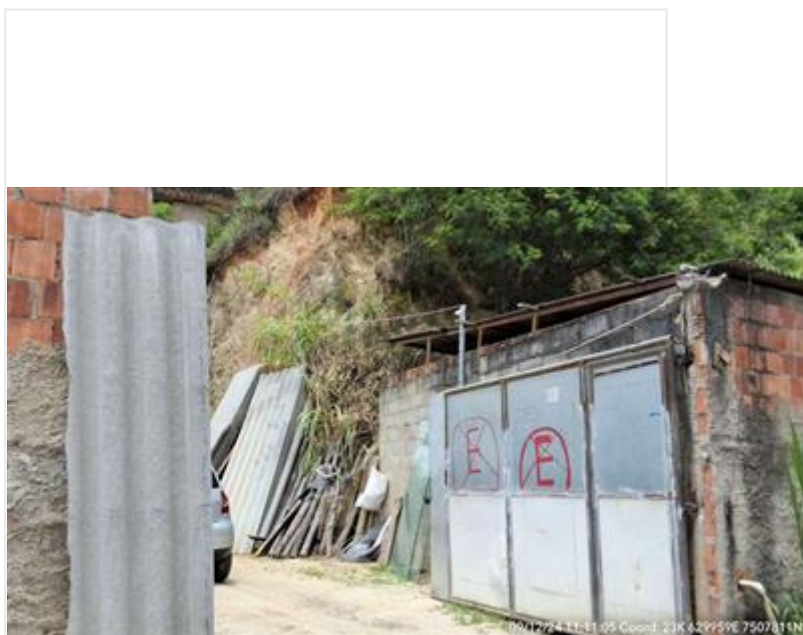
Foto do acesso:

**Veicular**

**Pavimentado**

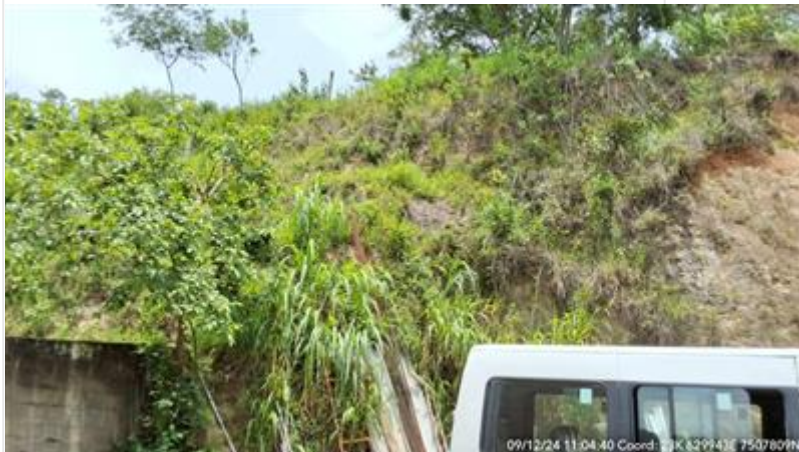
Foto da encosta natural:

**5 - 20m**

**60**

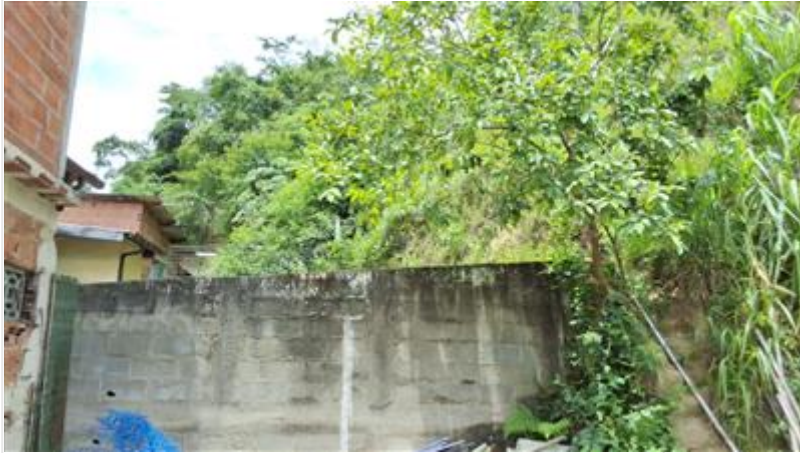
Foto do talude de corte único:

**1 - 5m**

**80**

**Talude com corte unico bem verticalizado com marcas recentes de escavação ao longo do pátio da oficina.**

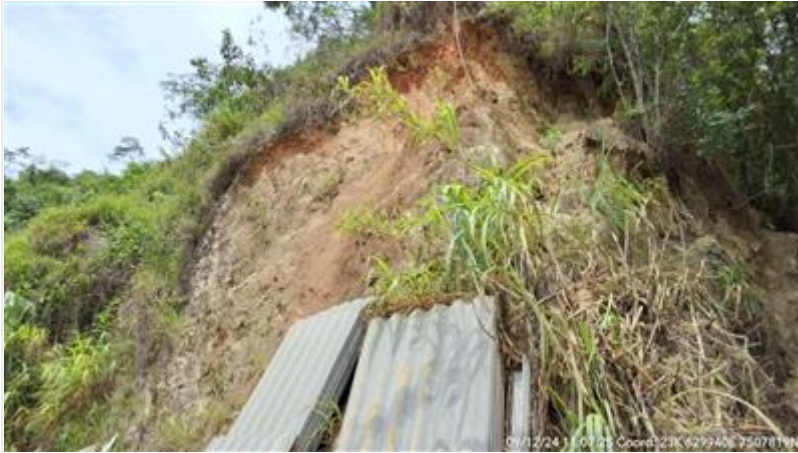
Foto do material predominante:

- **Solo residual**

**Solo residual com material inconsolidado no topo**

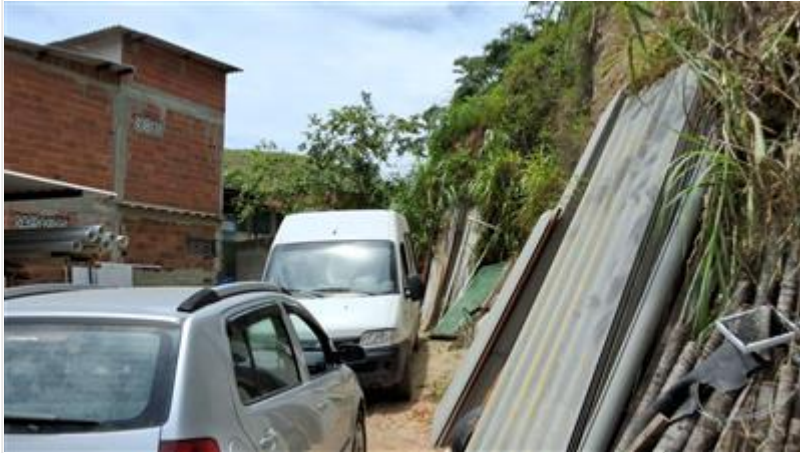
Foto Distância talude – casa

**> 6m**

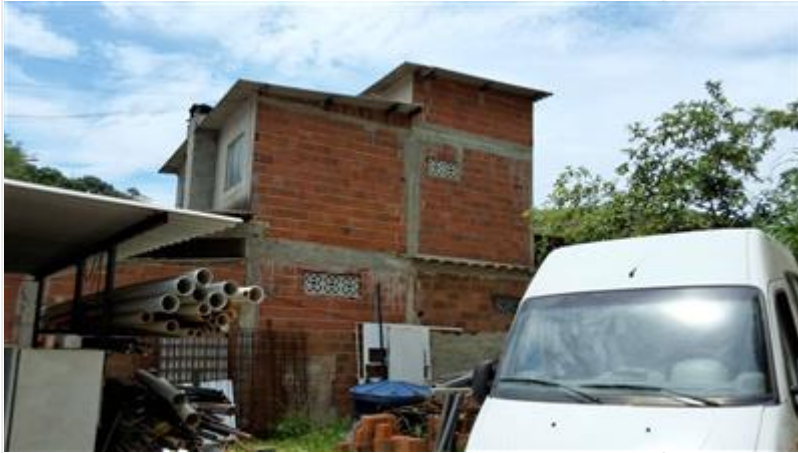
Foto do Vulnerabilidade:

**Alvenaria**

**Média: Danos esperados relacionados a trincas e colapso parcial nas paredes**

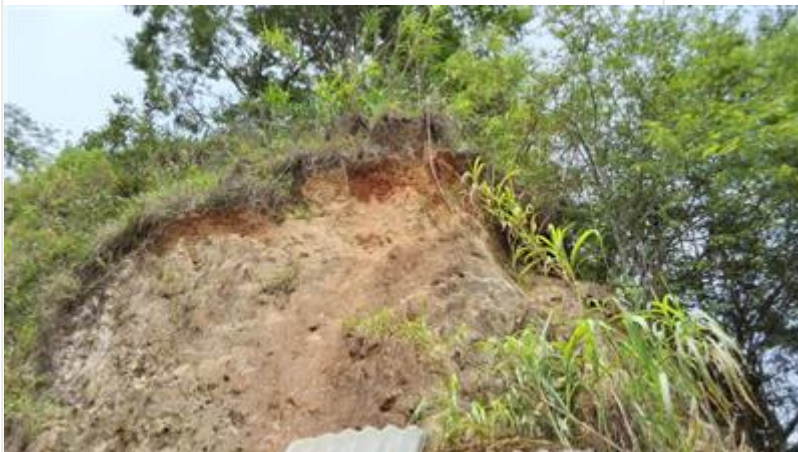
Foto Ângulos negativos

- **Ângulos negativos**
- **Erosão laminar**

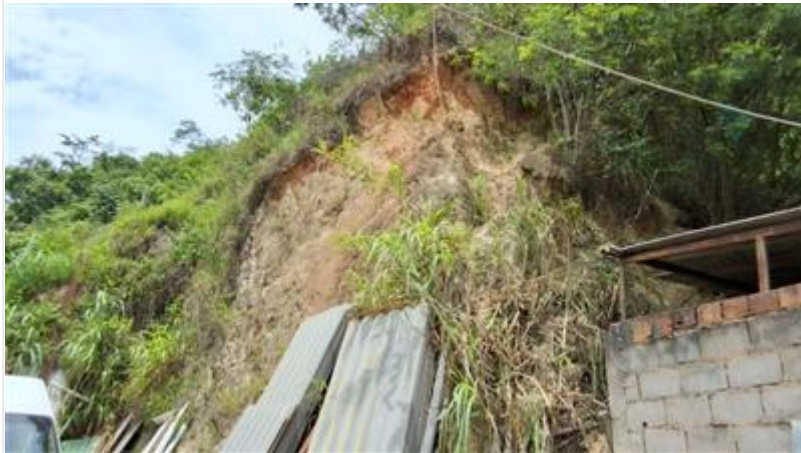
## Foto Erosão Laminar

**Mobilização de material do topo atingindo o patio do deposito, sem atingimento as edificações.**

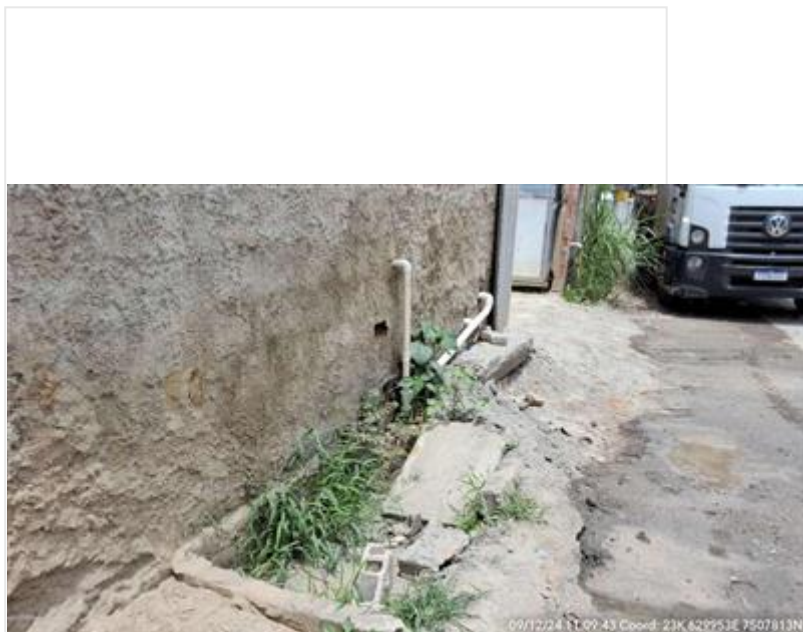
Foto da presença de água:

**Concentração de água em superfície (enxurrada)**

- **Precário**
