## FICHA DE CAMPO

**MD\_Centro\_182**

**MD\_Centro\_182\_AS\_DS\_\_2**

**Jornalista Moacyr Meireles Padilha, número 19**

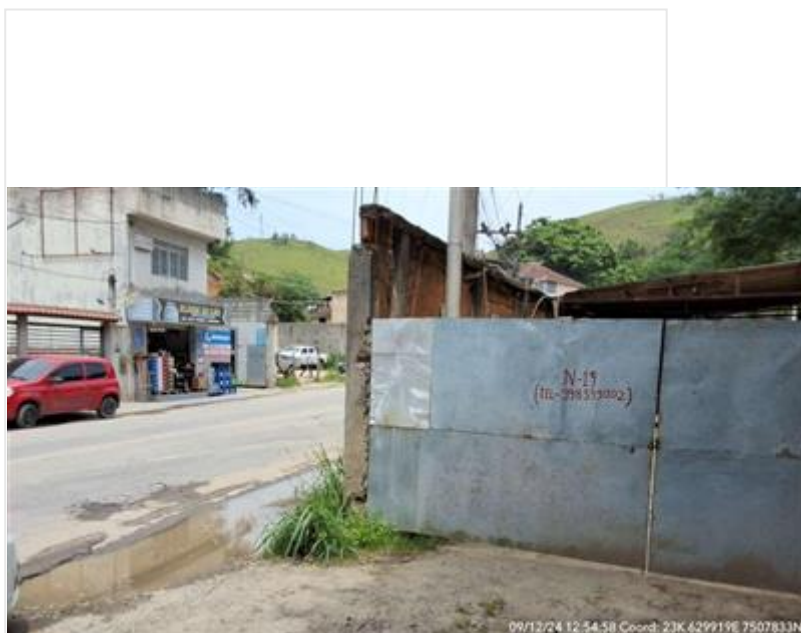
Foto\_acesso-20241209-155457.jpg

**Veicular**

**Pavimentado**

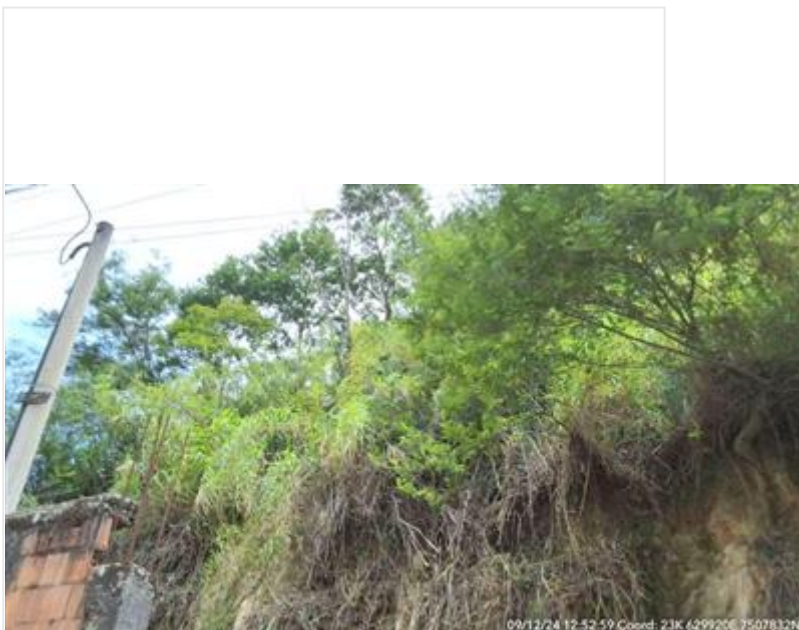
Foto\_encos\_nat-20241209-155258.jpg

**5 - 20m**

**60**

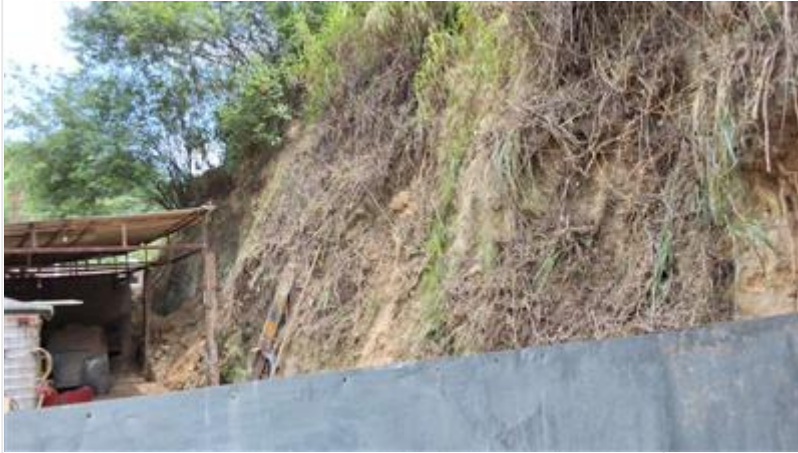
Foto\_cort\_un-20241209-155236.jpg

**1 - 5m**

**80**

**Taludes subverticalizados com material mobilizado.**

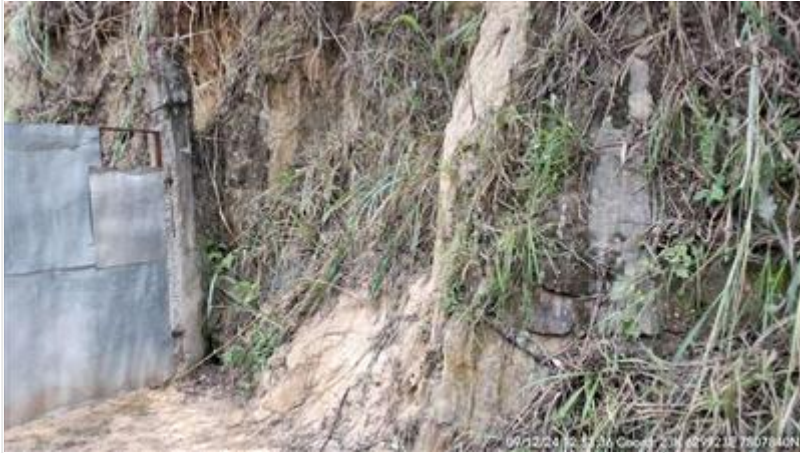
Foto\_material-20241209-155336.jpg

**Intercalação lateral de rocha sã e rocha muito alterada**

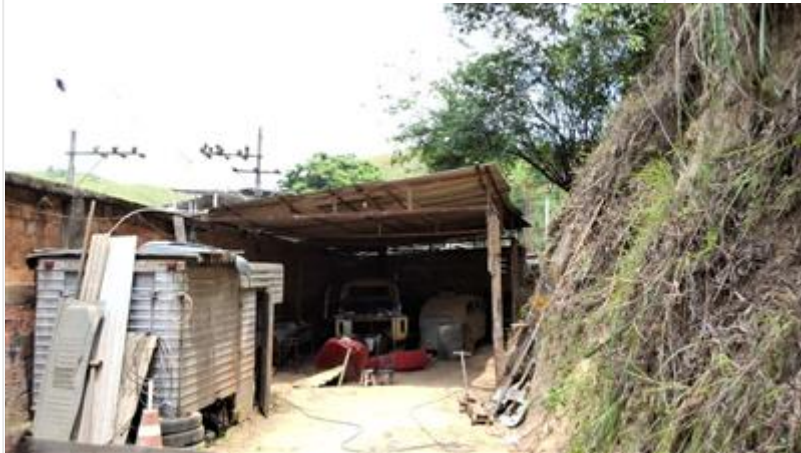
Foto\_talude\_casa-20241209-155206.jpg

**Nulo**

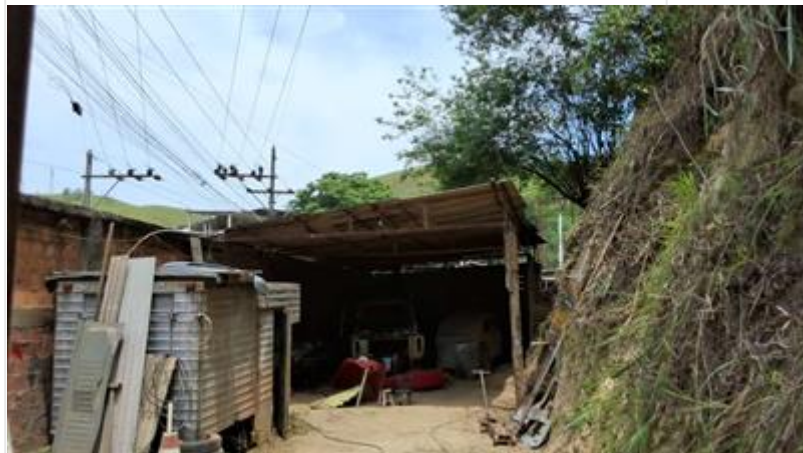
Foto\_vulnerabilidade-20241209-155152.jpg

**Muito Alta: Danos estruturais esperados com comprometimento integral estrutural e possibilidade de colapso total dos domicílios**

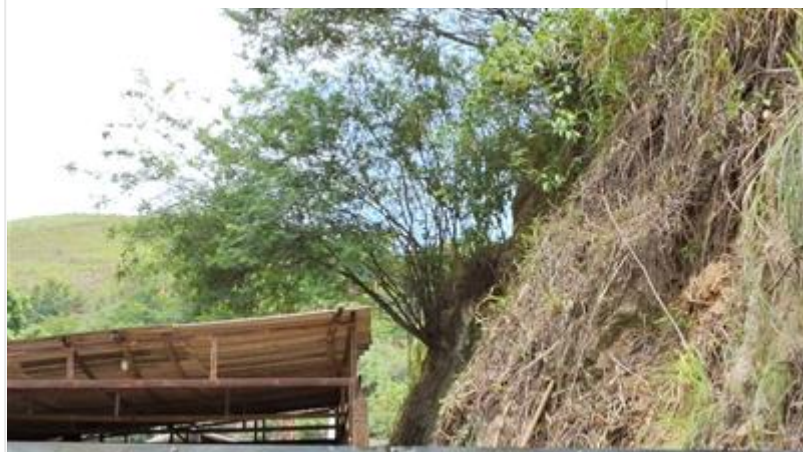
Foto\_Vegetacao\_postes\_inclinadas\_tombados-20241209-155...

Foto Vegetação/postes inclinadas/tombados

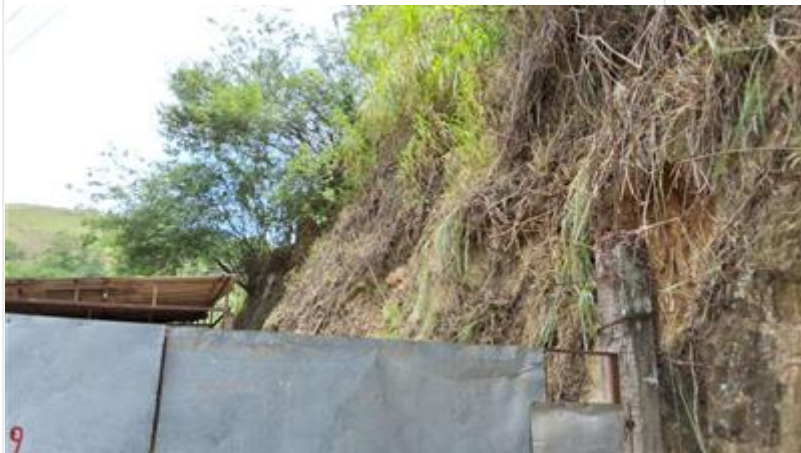
Foto\_Cicatrizes-20241209-155108.jpg

Foto Cicatrizes

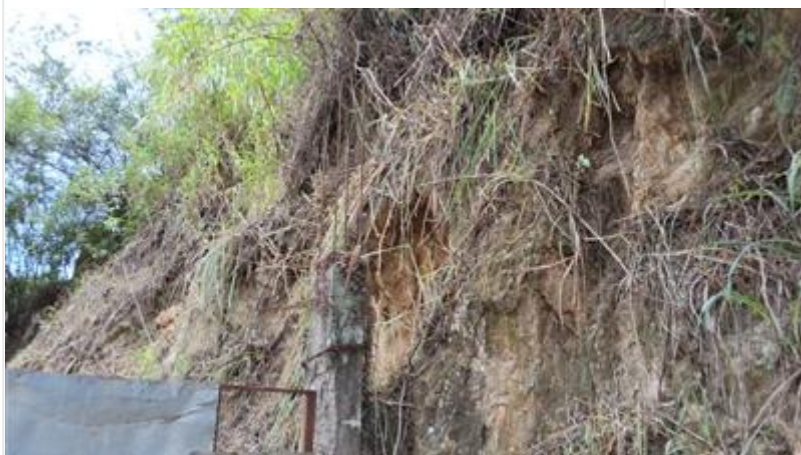
Foto\_Angulos\_negativos-20241209-155058.jpg

Foto Ângulos negativos

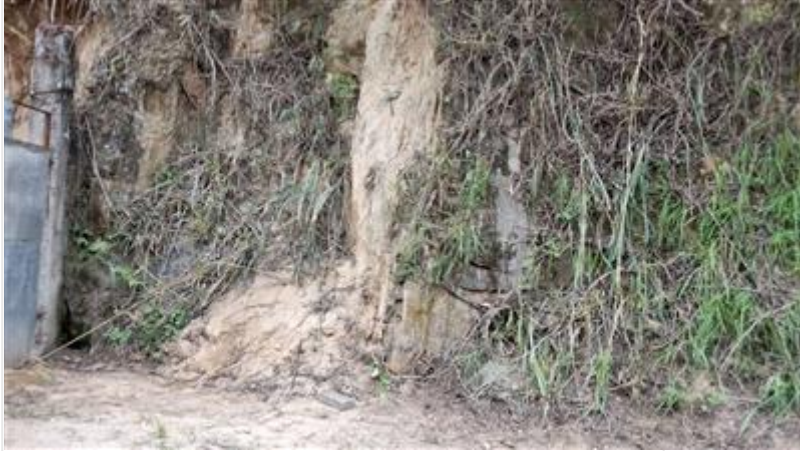
Foto\_Erosao\_Laminar-20241209-155041.jpg

## Foto Erosão Laminar

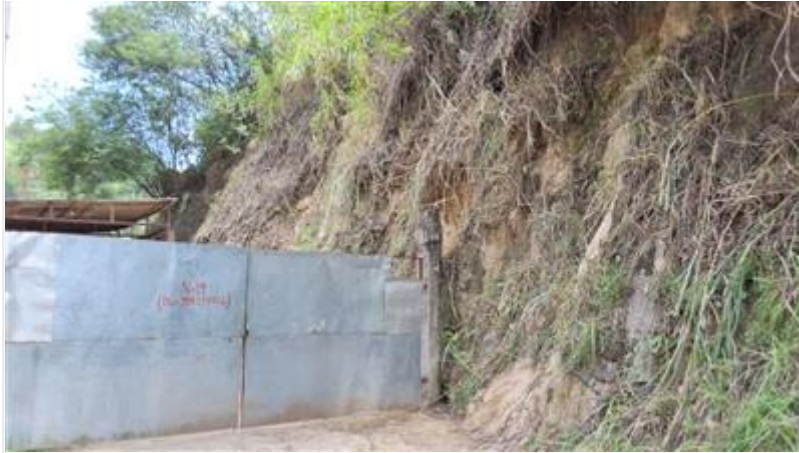
Foto\_deslizamento-20241209-155024.jpg

**Planar**

**Deslizamento nos fundos de oficina na qual a área de atingimento consiste no imóvel mencionado e pátio de acesso. Ressalta-se a presença de bastante material mobilizado no talude.**

**Corte de talude irregular com material solto no topo, com potencial de atingimento de edificação muito vulnerável.**

- **Sirenes**
- **Nudec**
- **Sinalização e Orientação de Alerta**

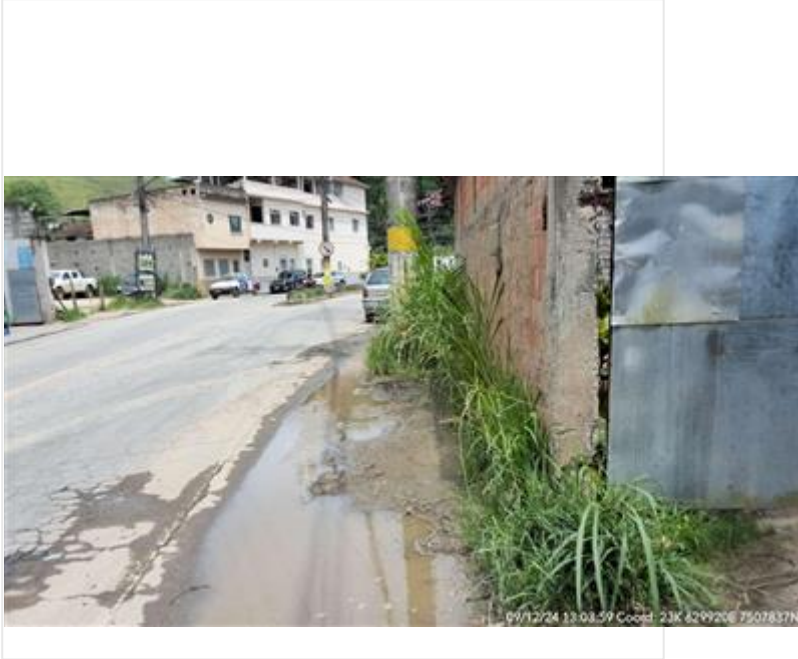
Foto\_agua-20241209-160358.jpg

**Concentração de água em superfície (enxurrada)**

- **Inexistente**
