# Thalweg Tecnologia e Serviços de Geotecnia

## Cartografia de Risco a Escorregamentos em Encostas

### FICHA DE CAMPO

**MD\_Centro\_182\_AS\_DS\_\_3**

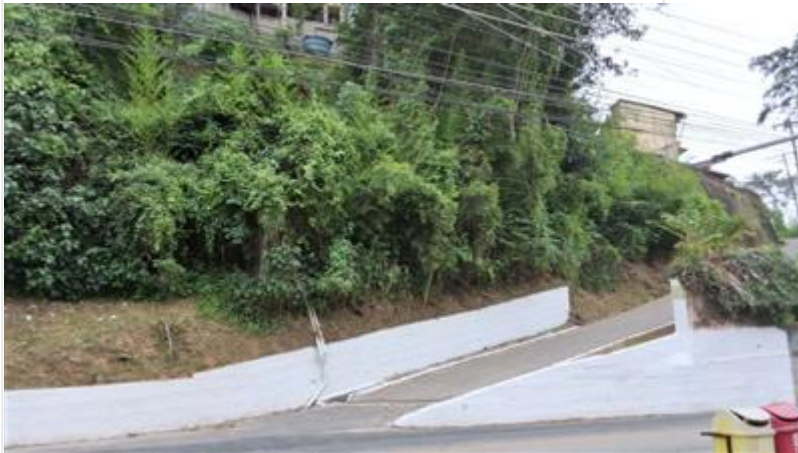
Foto do talude de cortes múltiplos:

Altura do talude de cortes múltiplos:

**5 - 20m**

Inclinação do talude de cortes múltiplos:

**85**

**Talude com cortes múltiplos de solo residual sobre rocha sã.**

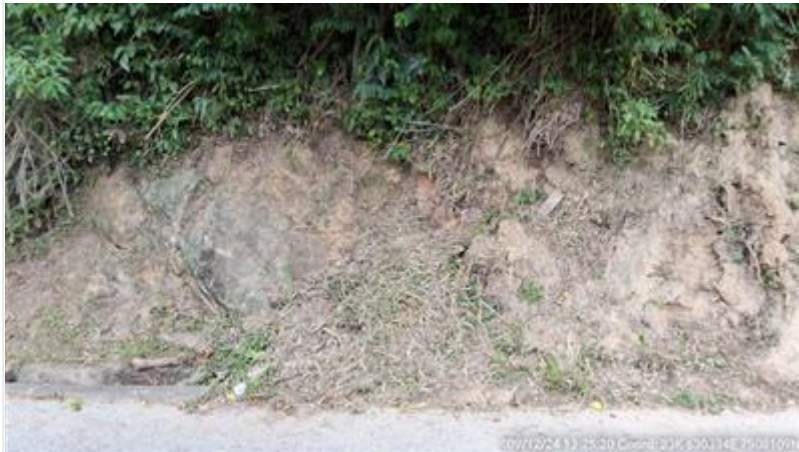
Foto do material predominante:

**Solo residual sobre rocha sã**

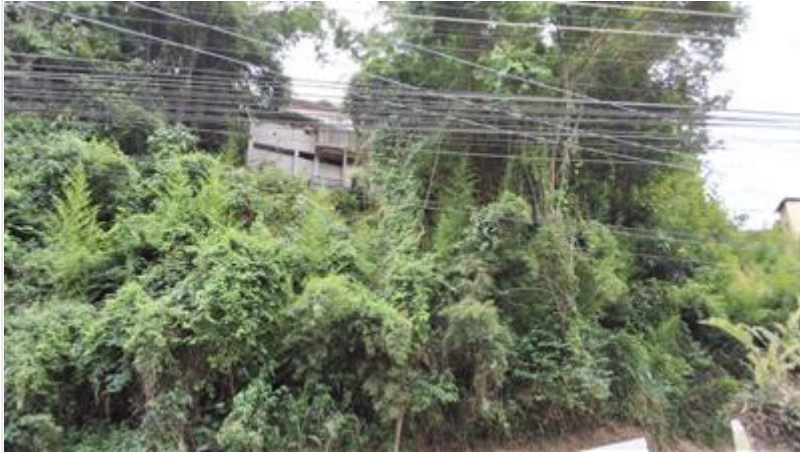
Foto Distância topo do talude - base da casa

**Nulo**

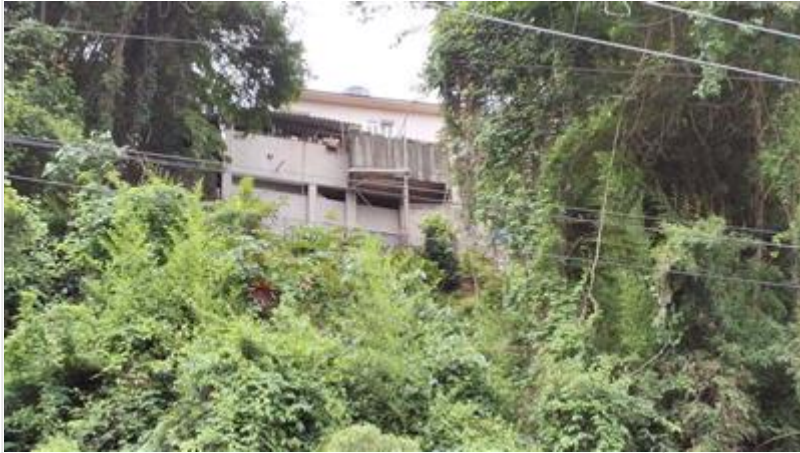
Foto do Vulnerabilidade:

**Alvenaria**

**Média: Danos esperados relacionados a trincas e colapso parcial nas paredes**

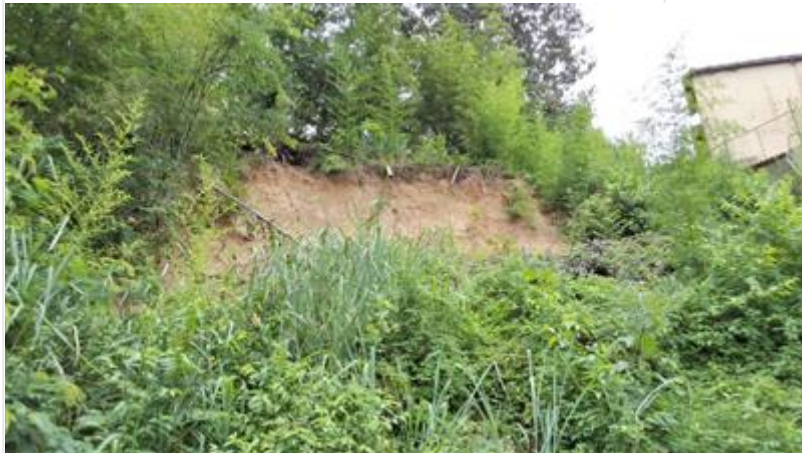
## Foto Cicatrizes

**A respeito do processo observado está associado a um lançamento de esgoto sob o talude, entretanto devido a não ter se encontrado nenhum morador nas redondezas não foi possível identificar quando ocorreu este evento. Ressalta-se que onde se observa a cicatriz não há residências a jusante, mas nas adjacências e a montante sim, elencando que a origem do lançamento de esgoto é originado a montante. Salienta-se que as moradias observada em outro corte a jusante se encontram a distância maior do que 5 metros, espaçamento da via, nomeada como Rua Oziel Perez Garcia.**

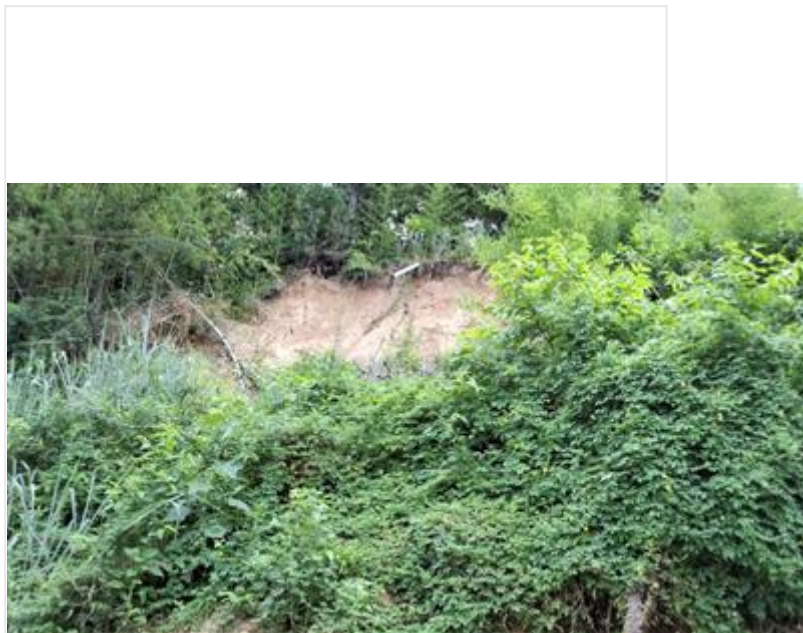
Foto do deslizamentos:

**Planar**

**Movimento de massa relacionado a tubulação de esgoto com lançamento direto em talude e deslizamento sob via. Não foi possível estabelecer com moradores a temporalidade dos eventos.**

- **Sirenes**
- **Nudec**
- **Sinalização e Orientação de Alerta**
- **Educação e Conscientização da população**

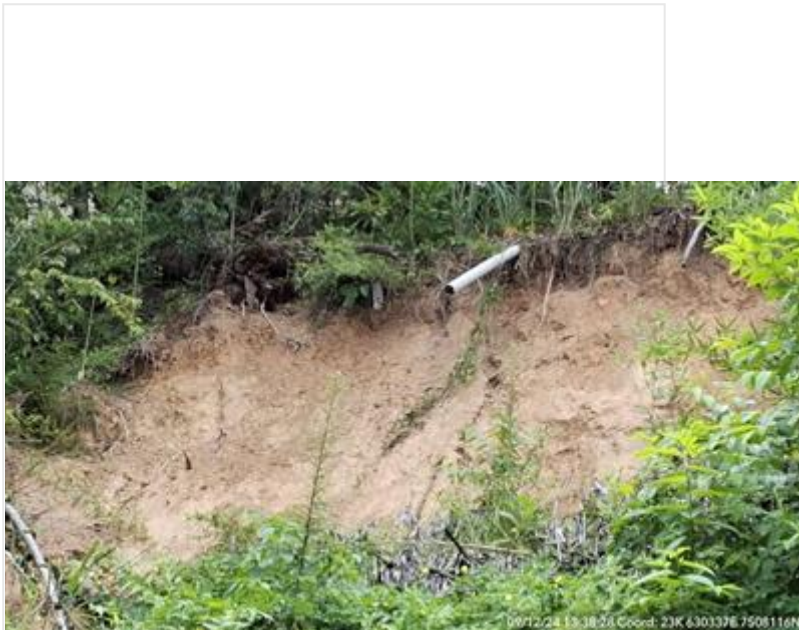
Foto da presença de água:

**Lançamento de água servida em superfície**

- **Precário**

**Canalizado para o talude e para o canal.**

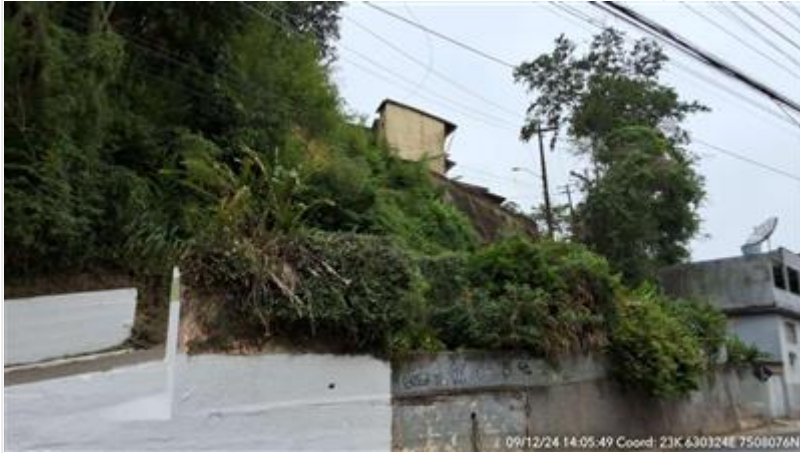
Foto1

**Contenção em meio talude com drenos obstruídos com vegetação**
