## FICHA DE CAMPO

**MD\_Centro\_182**

**MD\_Centro\_182\_AS\_DS\_\_4**

**Oziel Garcia Perez**

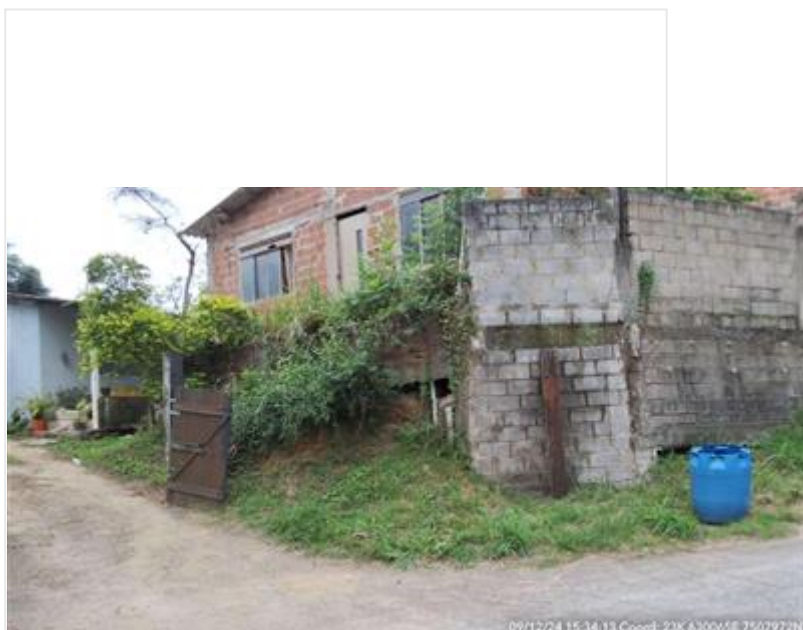
Foto do acesso:

**Veicular**

**Pavimentado**

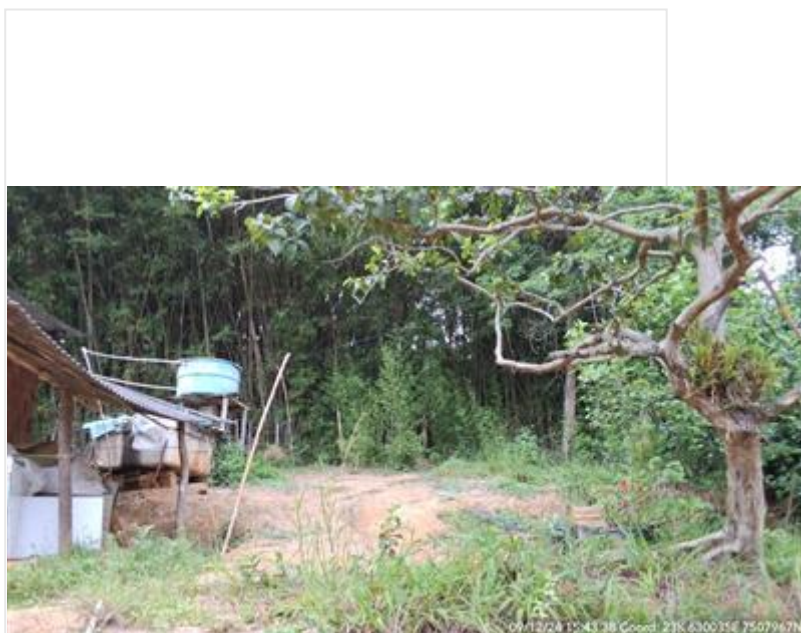
Foto da encosta natural:

**20 - 50m**

**60**

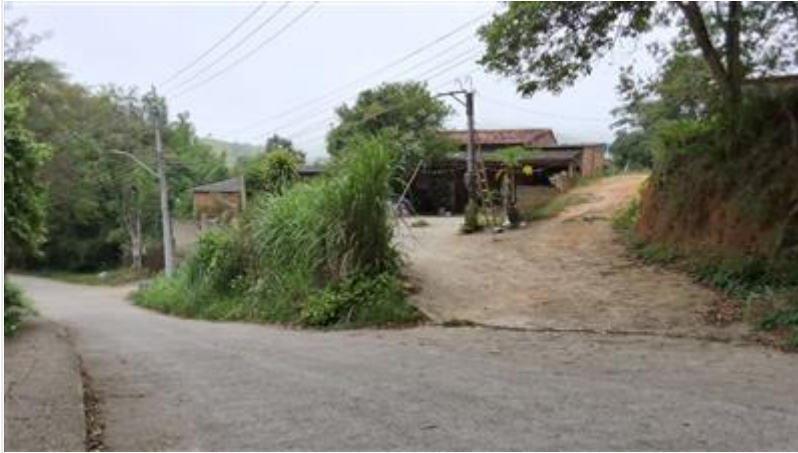
Foto do talude de cortes múltiplos:

**1 - 5m**

**80**

**Topo de talude com presença de vegetação densa a jusante.**

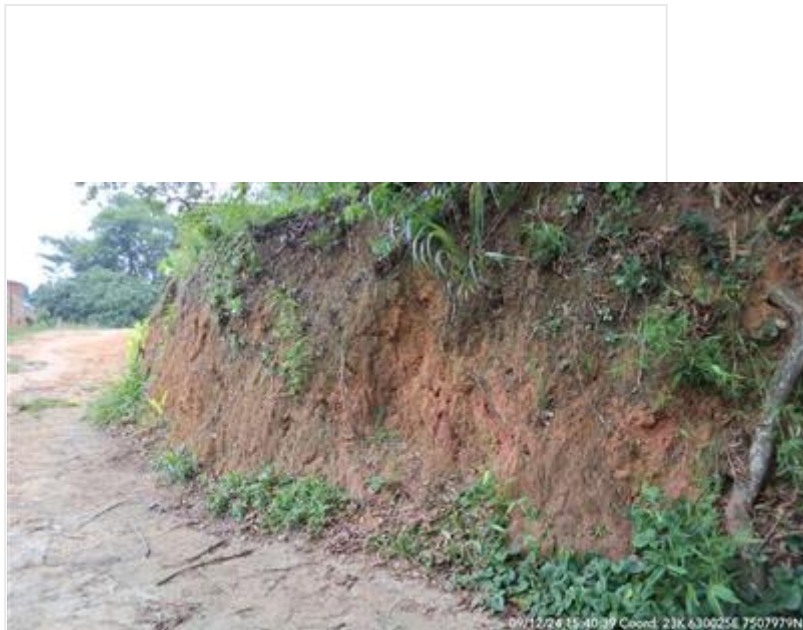
Foto do material predominante:

- **Solo residual**

**Solo espesso, sem presença de material rochoso**

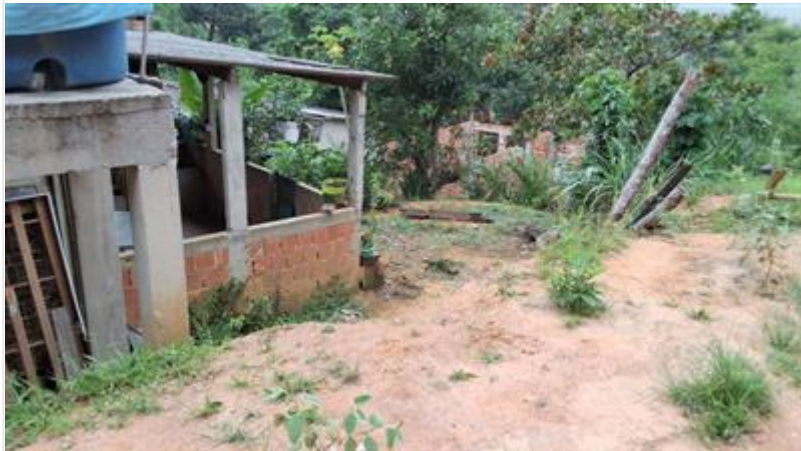
Foto Distância topo do talude - base da casa

**1 - 2m**

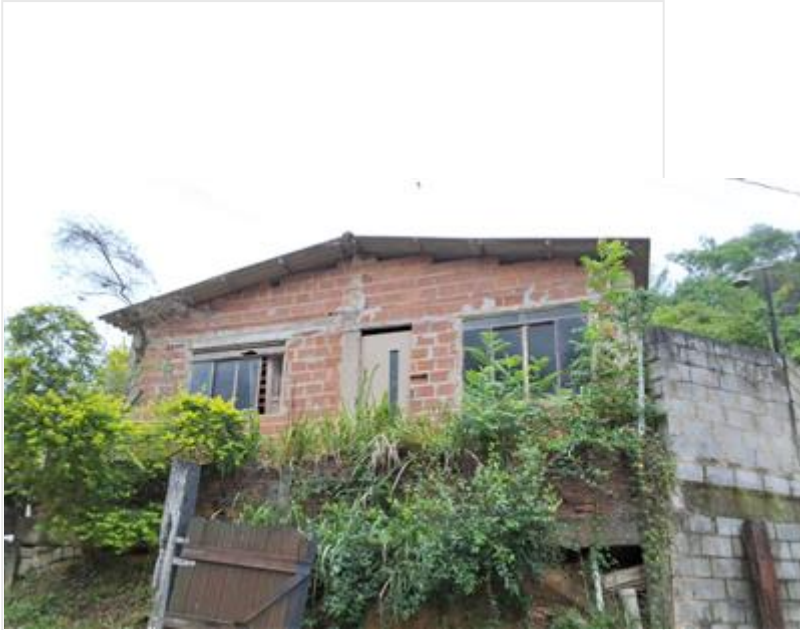
Foto do Vulnerabilidade:

**Alta: Danos estruturais esperados com excessivas deformações das estruturas, colapso parcial dos domicílios**

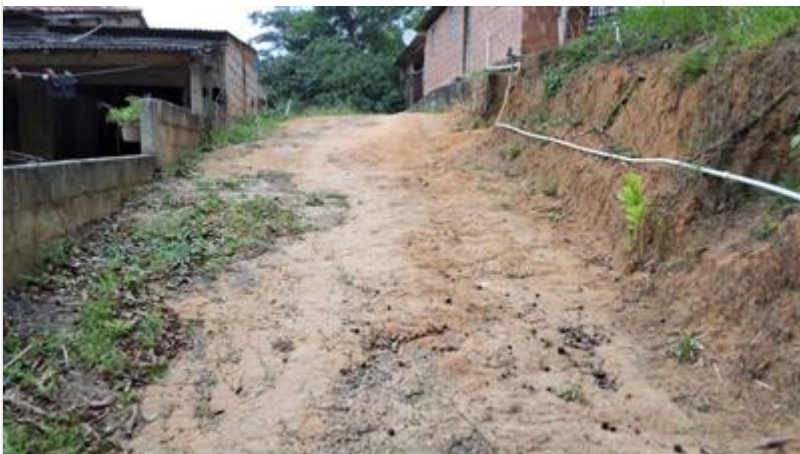
Foto Erosão Laminar

- **Erosão laminar**

**Foram observados processos erosivos, e construções de casas no topo do talude a distancia nula.**

**Setor localizado no topo de talude natural com processo erosivo. Edificações sendo construídas em direção ao talude.**

- **Sirenes**
- **Nudec**
- **Sinalização e Orientação de Alerta**
- **Educação e Conscientização da população**

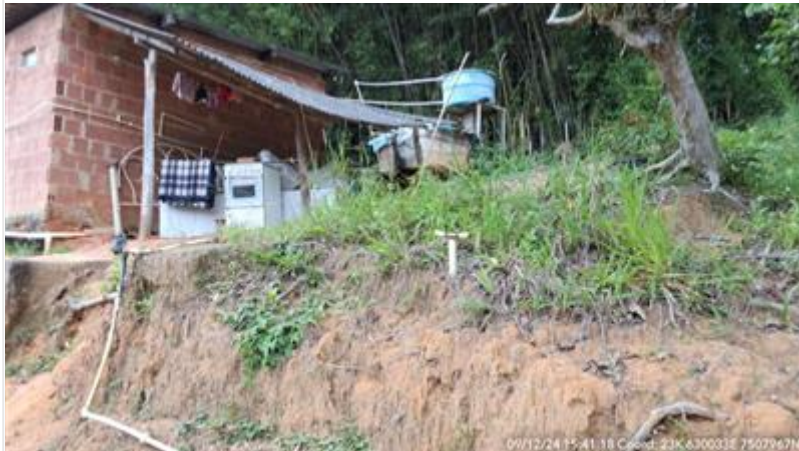
Foto da presença de água:

**Concentração de água em superfície (enxurrada)**

- **Inexistente**
