Thalweg Tecnologia e Serviços de Geotecnia  
Cartografia de Risco a Escorregamentos em Encostas

FICHA DE CAMPO

**MD\_Centro\_182\_BC\_DS\_TS\_1**

**Prefeito Rubens Jose de Macedo**

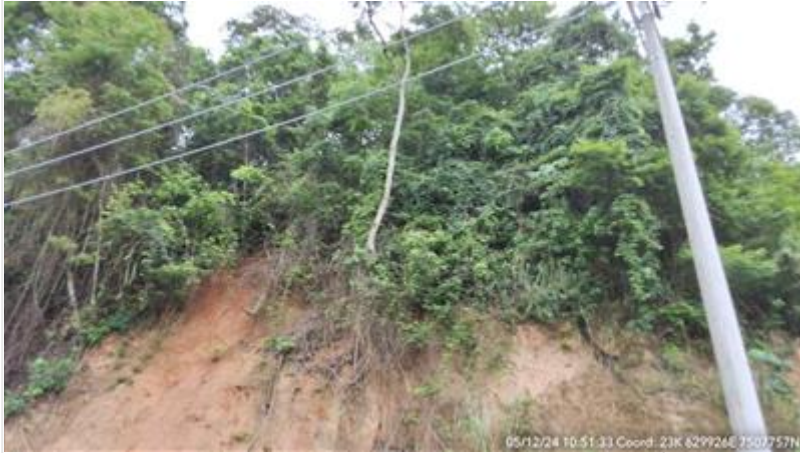
Foto da encosta natural:

**Encosta natural com solo espesso sobre rocha alterada, apresentando cicatriz de deslizamento planar, além de blocos mobilizados no sopé da encosta.**

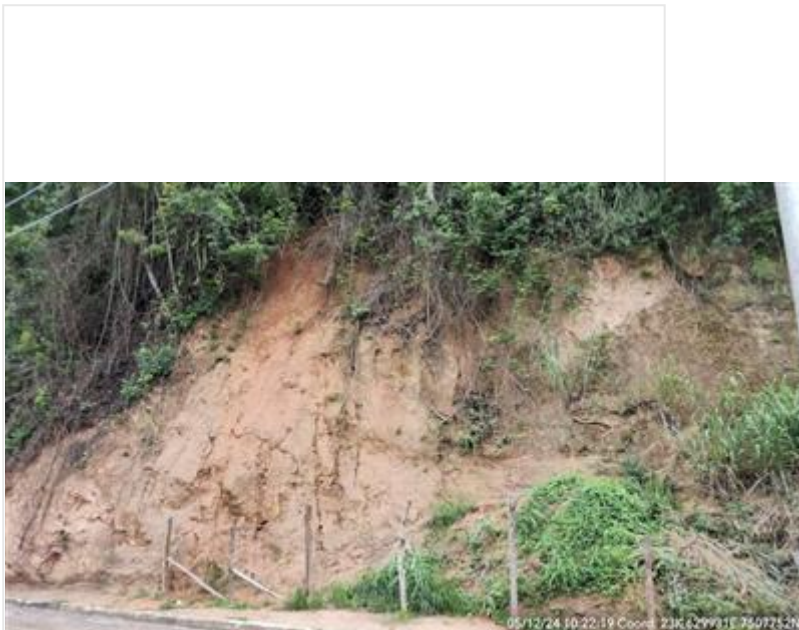
Foto do material predominante:

**Perfil espesso de solo, com residência muito próxima a encosta.**

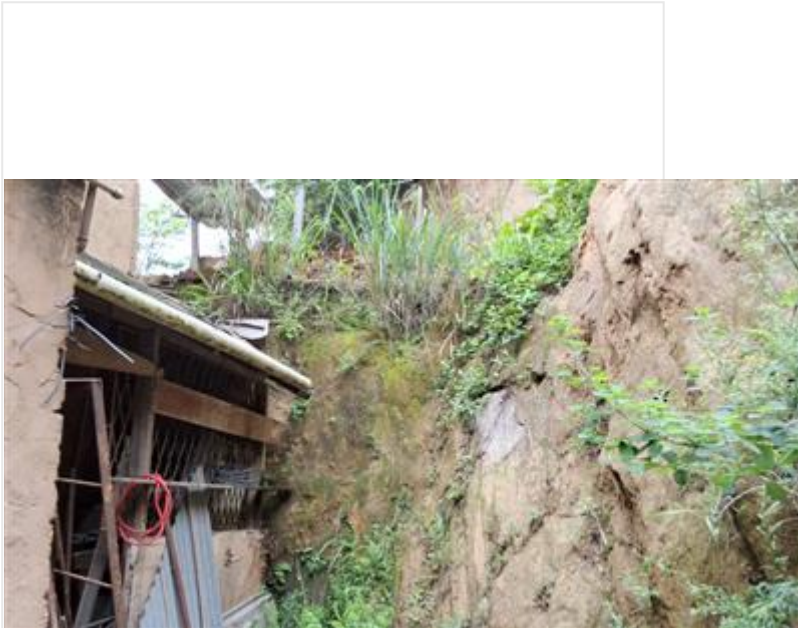
Foto Distância talude – casa

**Nulo**

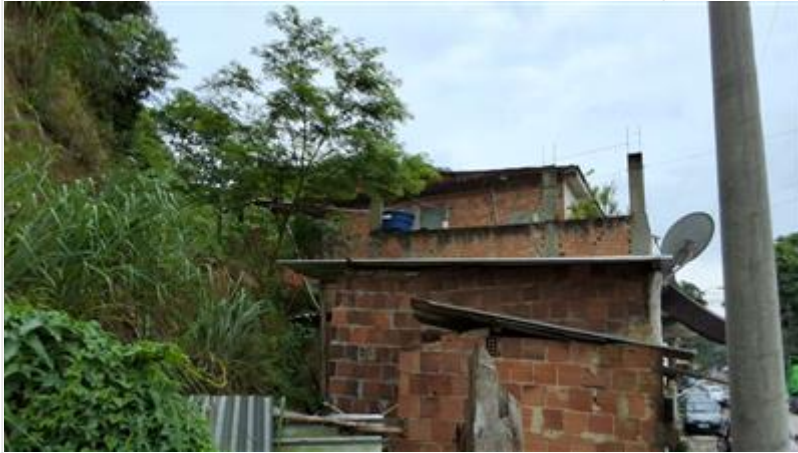
Foto do Vulnerabilidade:

**Alta: Danos estruturais esperados com excessivas deformações das estruturas, colapso parcial dos domicílios**

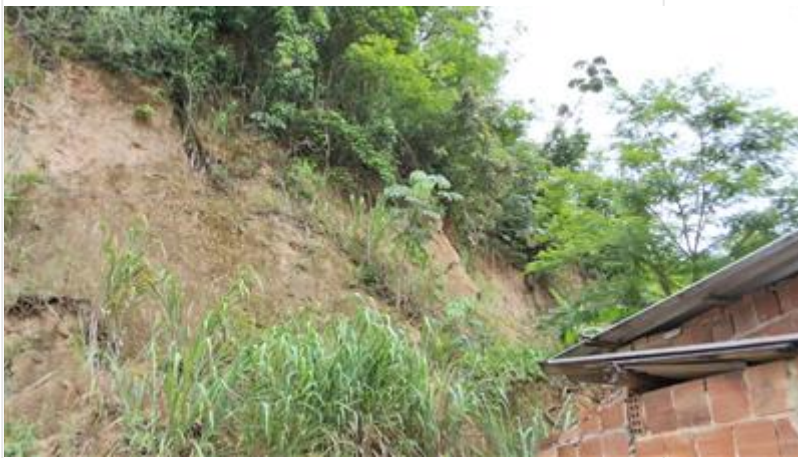
Foto do deslizamentos:

**Recorrência de processos ao longo de período chuvosos. Deslizamento de solo atingindo a residência, além de queda de blocos e árvores.**

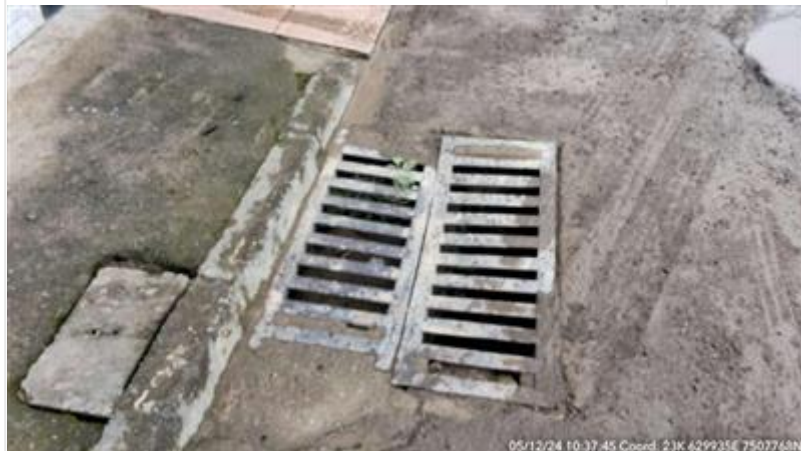
Foto da presença de água:

**Concentração de água em superfície (enxurrada)**

- **Precário**
