## FICHA DE CAMPO

**MD\_Centro\_182**

**MD\_Centro\_182\_DS\_IR\_\_1**

**Rua Ari Bueno, 250**

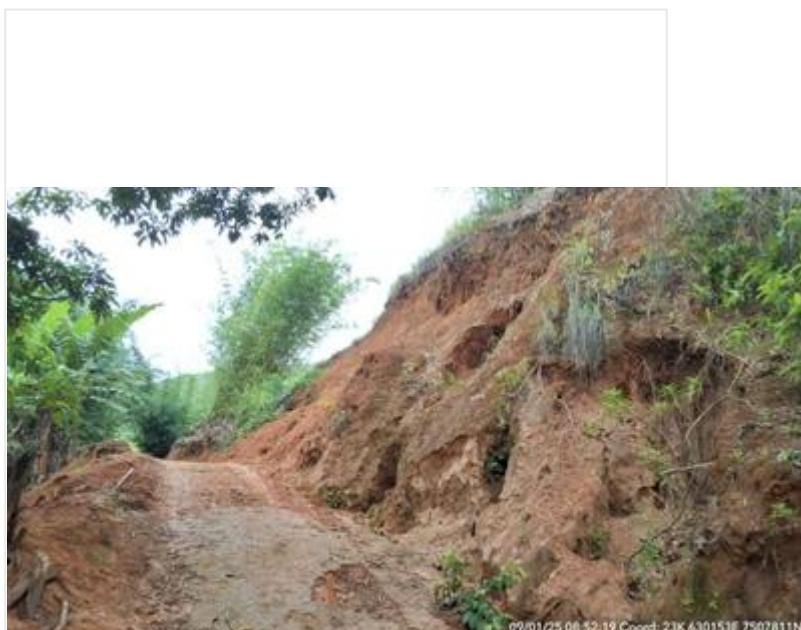
Foto\_acesso-20250109-115218.jpg

**Veicular 4x4**

**Não Pavimentado**

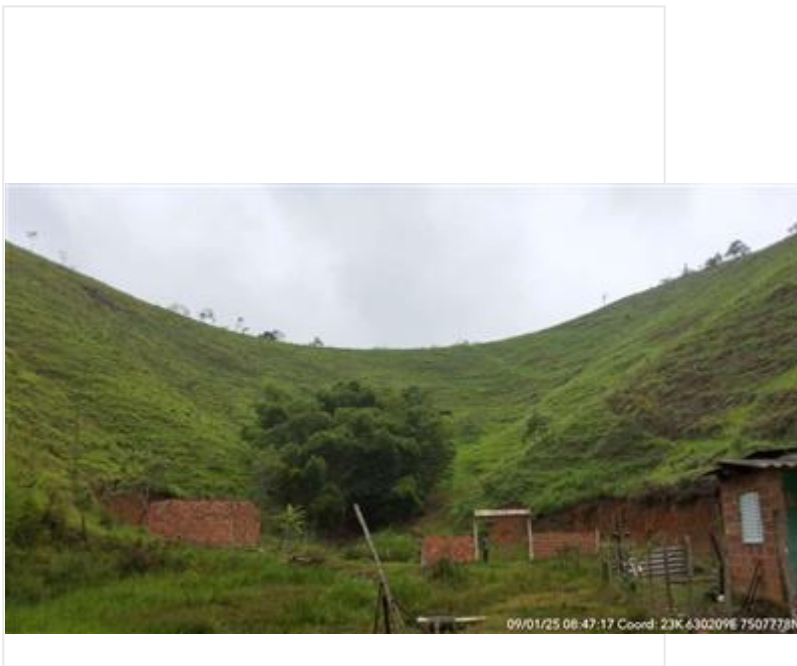
Foto\_encos\_nat-20250109-114716.jpg

**20 - 50m**

**70**

**Trata-se de uma área próxima a linha férrea, na qual as casas se encontram encaixadas no vale.**

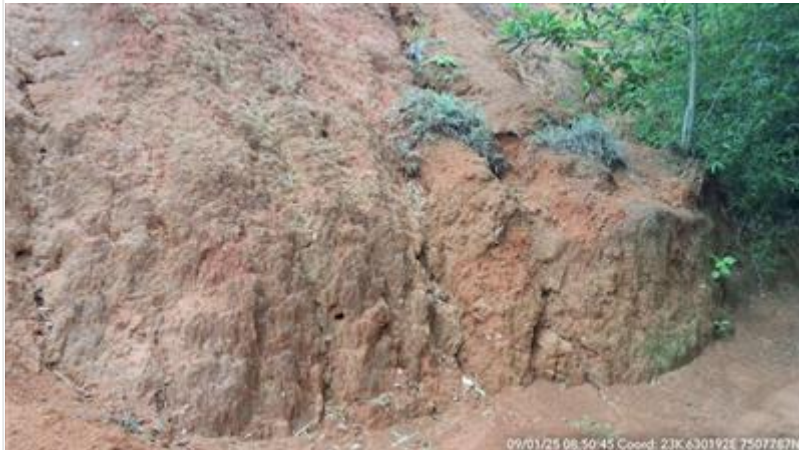
Foto\_material-20250109-115044.jpg

**Foi observado solo residual, sem blocos e a grande parte do material se encontra mobilizado.**

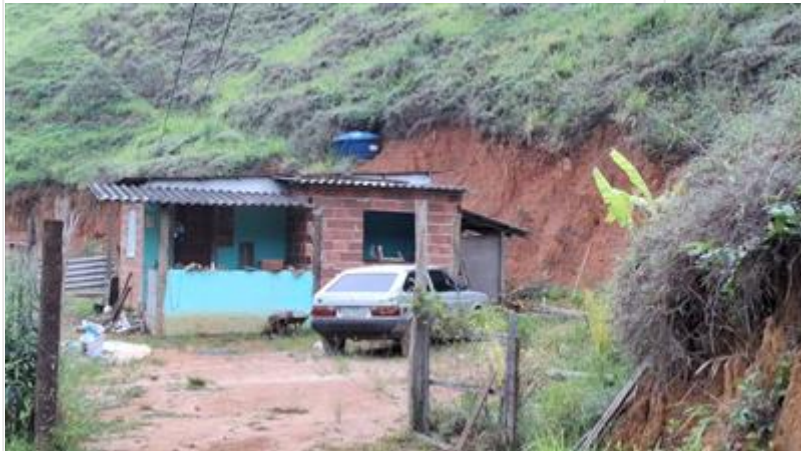
Foto\_talude\_casa-20250109-115021.jpg

**1 - 2m**

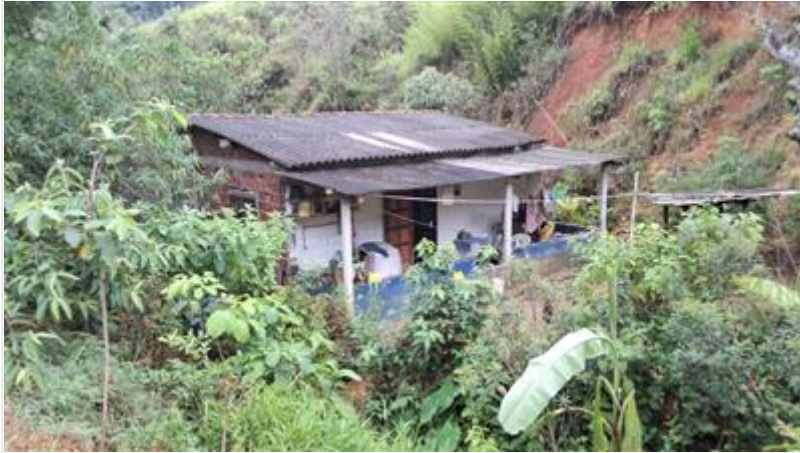
Foto\_vulnerabilidade-20250109-115013.jpg

**Alvenaria**

**Muito Alta: Danos estruturais esperados com comprometimento integral estrutural e possibilidade de colapso total dos domicílios**

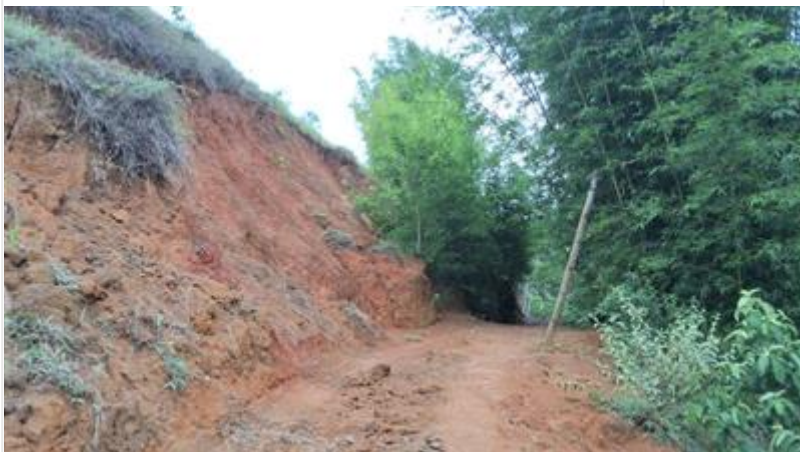
Foto\_Cicatrizes-20250109-114954.jpg

- **Cicatrizes**
- **Erosão laminar**
- **Ângulos negativos**
- **Sulcos**

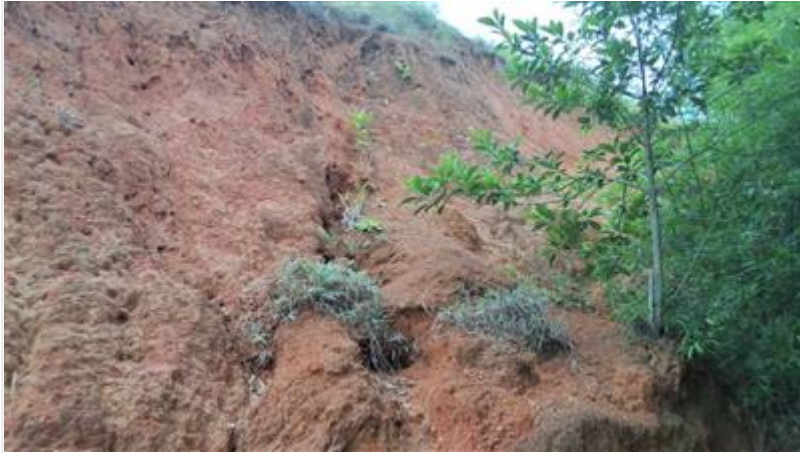
Foto\_Sulcos-20250109-115059.jpg

**Deslizamento planar e erosão fortemente desenvolvida já para sulcos.**

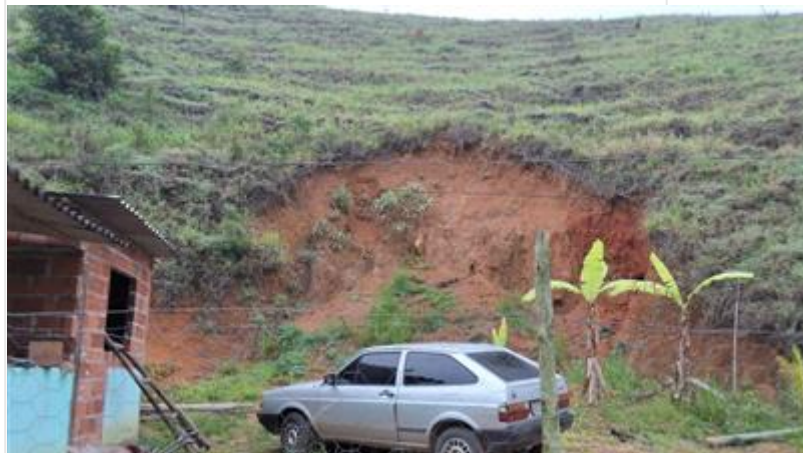
Foto\_deslizamento-20250109-114916.jpg

**Planar**

**Área com históricos de deslizamentos e processos erosivos ativos e em desenvolvimento há 3 anos. As casas estão encaixada na drenagem e próxima a vala com água servida. Segundo relato de morador o deslizamento afetou o acesso as moradias os deixando isolados, devido a ausência de rotas de fuga. Não foram registrados vítimas.**

- **Sirenes**
- **Nudec**
- **Sinalização e Orientação de Alerta**
- **Educação e Conscientização da população**

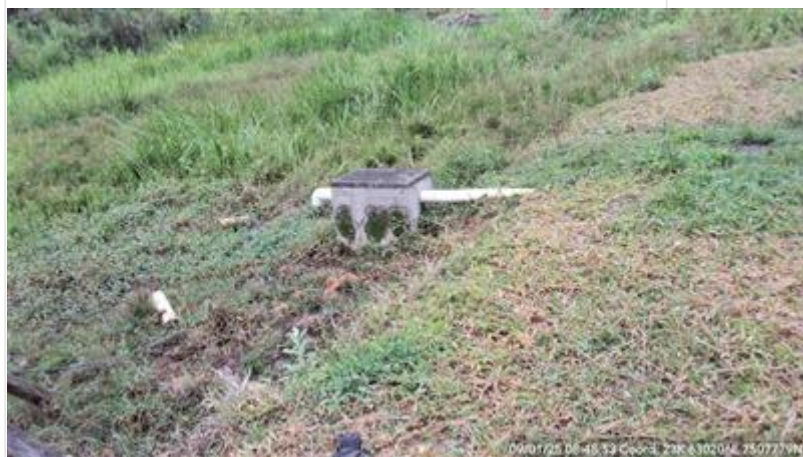
Foto\_agua-20250109-114852.jpg

**Concentração de água em superfície (enxurrada)**

- **Inexistente**

**Topo talude**
