## FICHA DE CAMPO

**MD\_Centro\_182**

**MD\_Centro\_182\_DS\_TS\_\_1**

**11 de Julho**

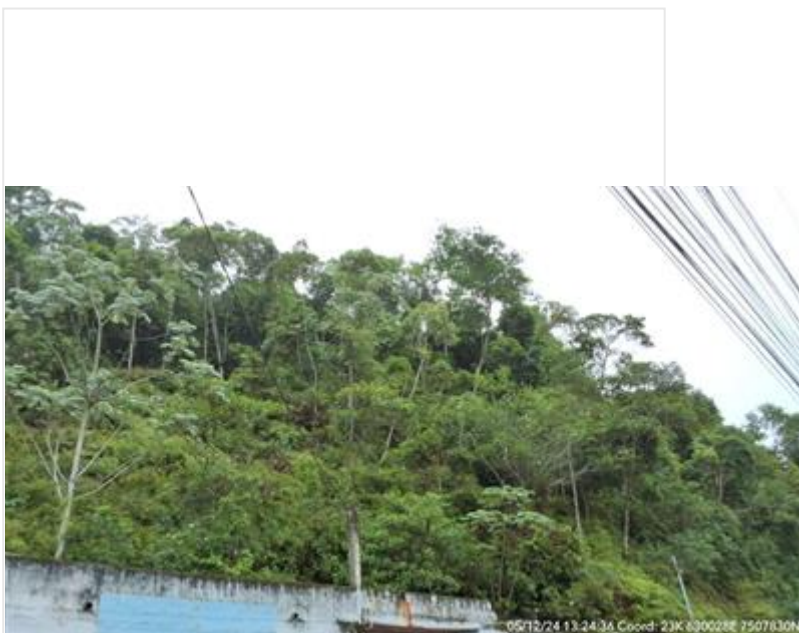
Foto\_encos\_nat-20241205-162435.jpg

**5 - 20m**

**60**

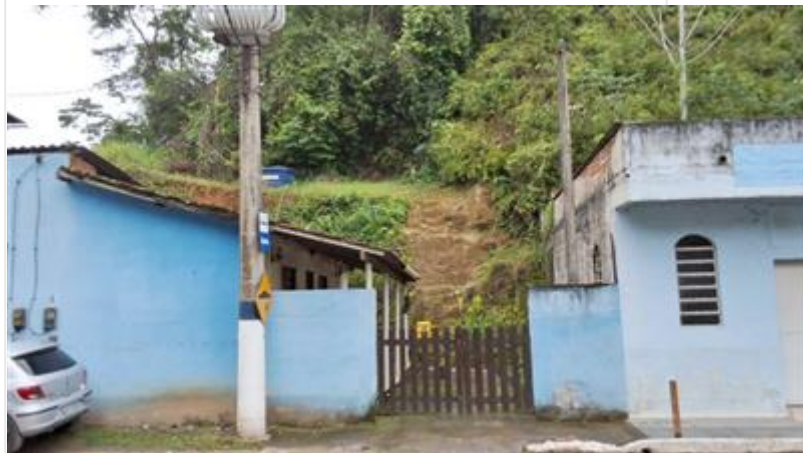
Foto\_cort\_un-20241205-162442.jpg

**1 - 5m**

**80**

**Local com presença de árvores de grande e médio porte nos fundos dos imóveis, a montante do talude.**

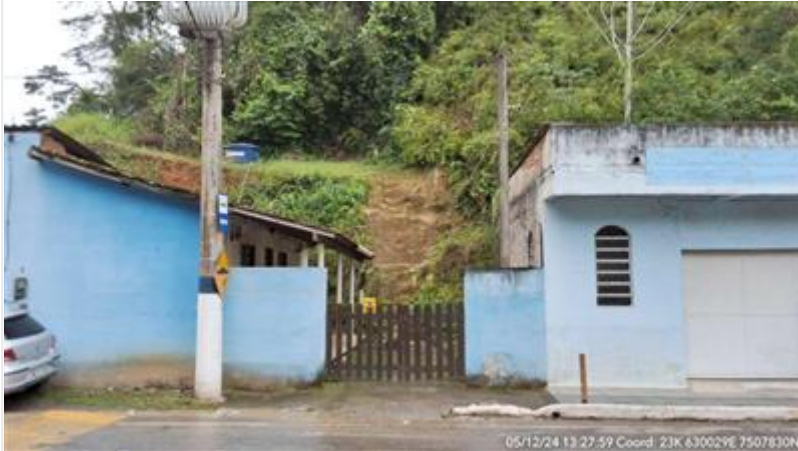
Foto\_material-20241205-162759.jpg

- **Solo residual**
- **Solo sobre rocha**
- **Rocha alterada**

**Observadas horizontes de solo raso e presença de rocha alterada.**

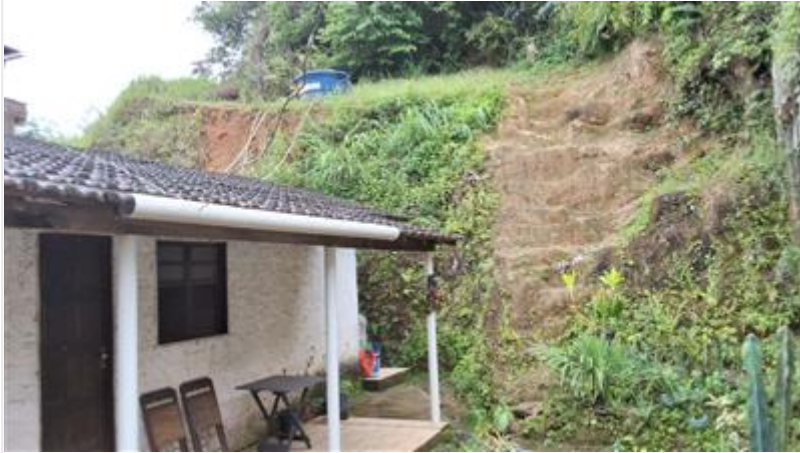
Foto\_talude\_casa-20241205-163508.jpg

**1 - 2m**

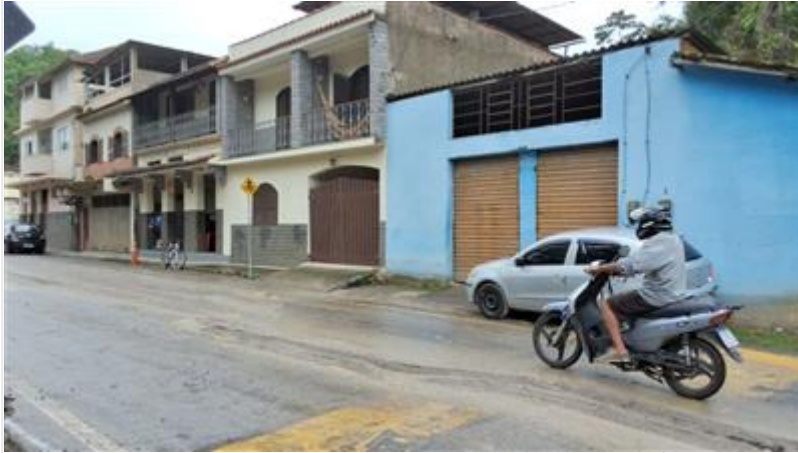
Foto\_vulnerabilidade-20241205-162929.jpg

**Alvenaria**

**Média: Danos esperados relacionados a trincas e colapso parcial nas paredes**

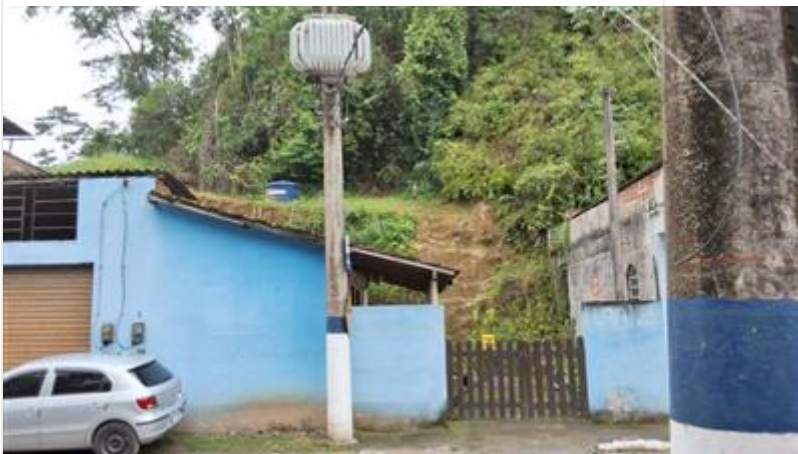
Foto\_Erosao\_Laminar-20241205-163059.jpg

- **Erosão laminar**

**Foi realizado a construção de um caminho para a caixa d'água a montante cavada na rocha , canalizando o fluxo e erodindo a passagem.**

**Área com processo erosivo à montante, na qual está próximo das residencias e movimentos de massa podem vir a afetar suas estruturas**

- **Sirenes**
- **Nudec**
- **Sinalização e Orientação de Alerta**
- **Educação e Conscientização da população**

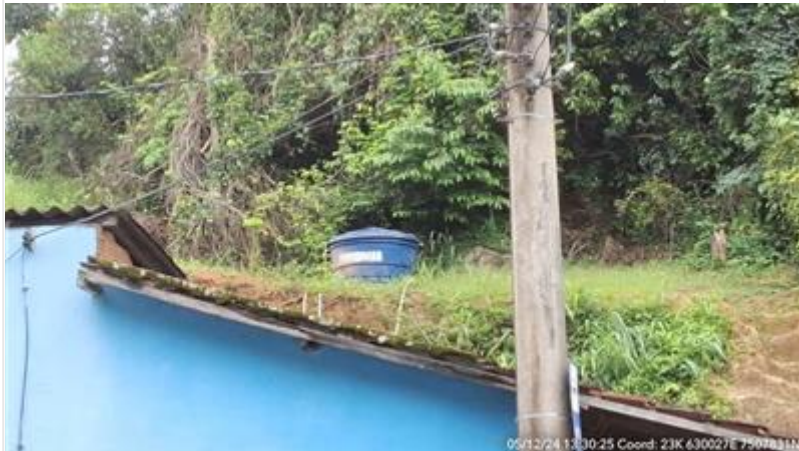
Foto\_agua-20241205-163024.jpg

**Concentração de água em superfície (enxurrada)**

- **Inexistente**
