## FICHA DE CAMPO

**MD\_Centro\_182**

**MD\_Centro\_182\_EA\_SC\_\_1**

**Eduardo Manuel da Silva, 29**

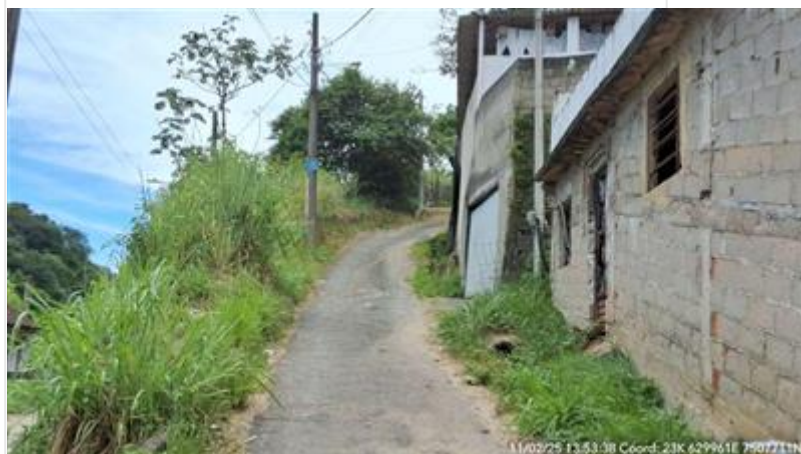
Foto do acesso:

**Veicular**

**Não Pavimentado**

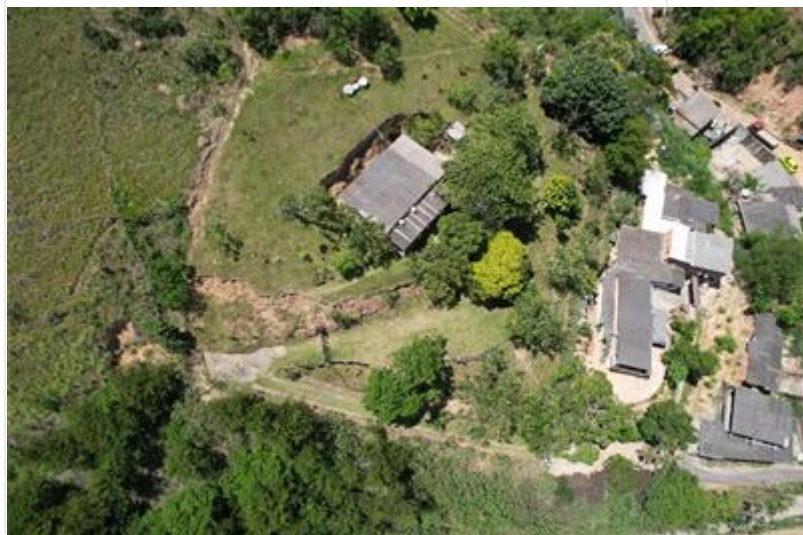
Foto da encosta natural:

**5 - 20m**

**65**

**Vegetação rasteira pedrominando no setor, com vegetação de medio porte no entorno. Corte de talude único a montante da moradia, com distância talude-casa de 2m.**

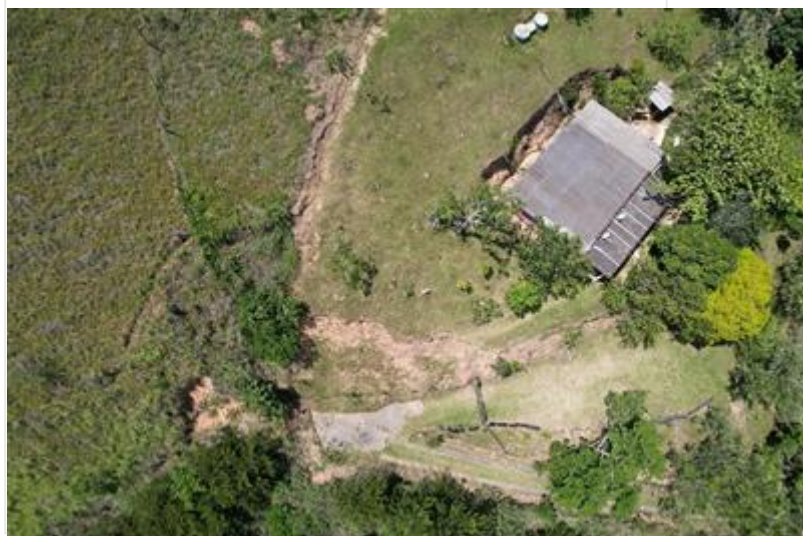
Foto do talude de corte único:

**1 - 5m**

**90**

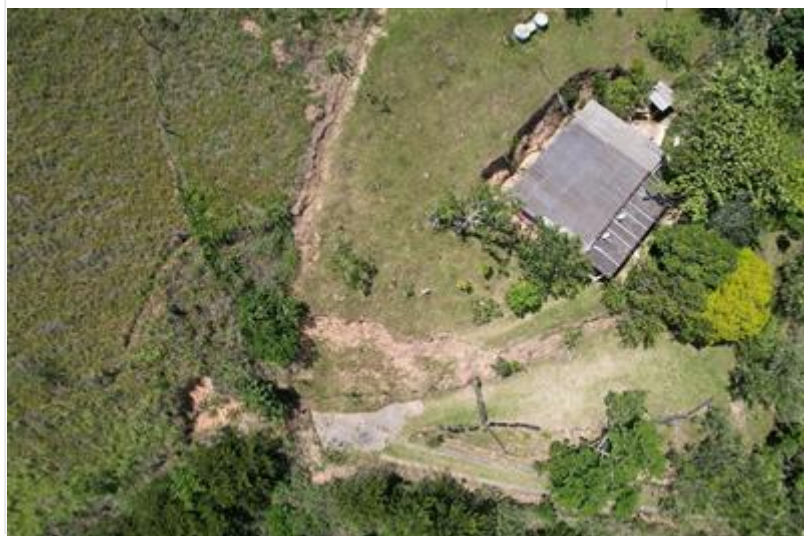
Foto do material predominante:

- **Solo residual**

**Solo residual espesso no talude de corte.**

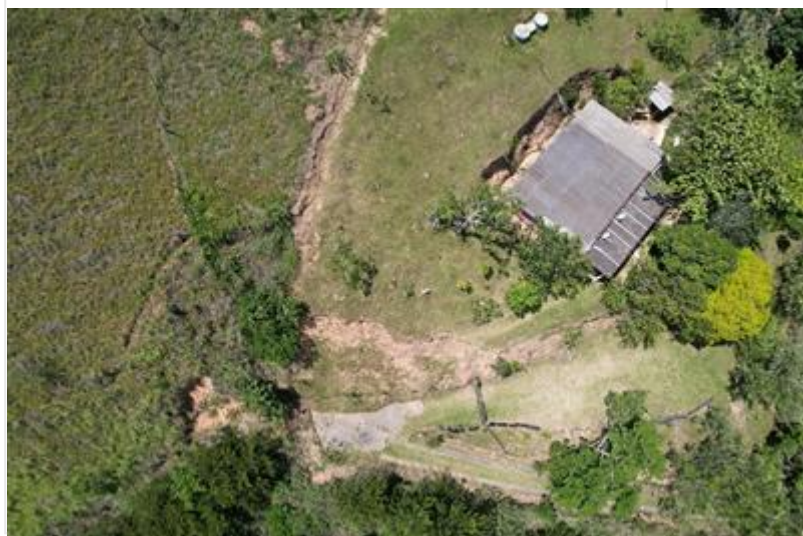
Foto Distância talude – casa

**1 - 2m**

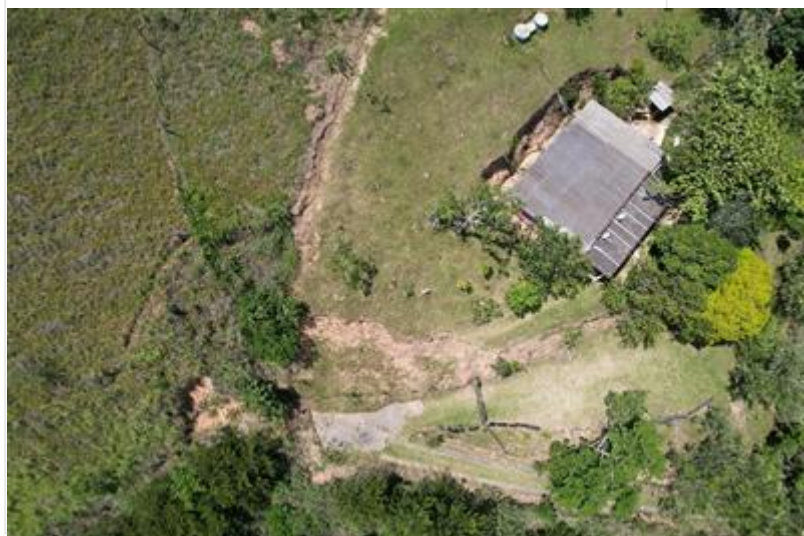
Foto do Vulnerabilidade:

**Alvenaria**

**Média: Danos esperados relacionados a trincas e colapso parcial nas paredes**

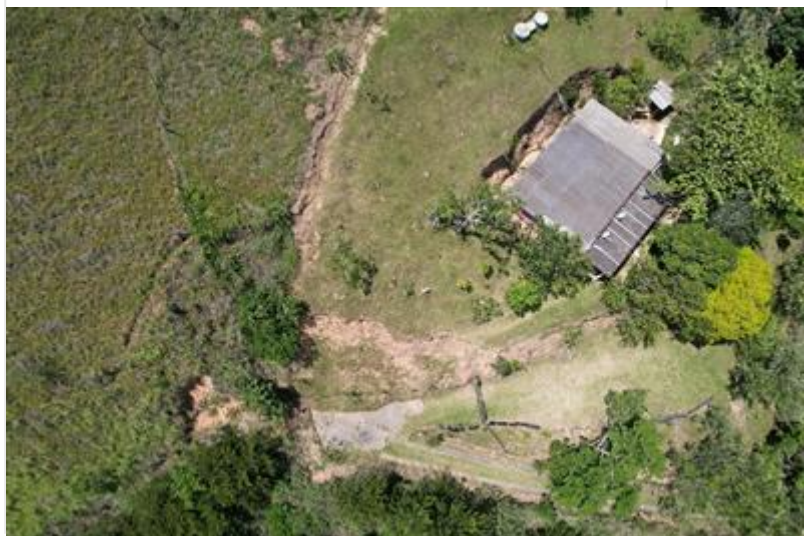
Foto Erosão Laminar

- **Erosão laminar**

**Observação de feições erosivas significativas a partir das imagens de drone. Não foi possível obter informações a respeito de deslizamentos no setor (sem acesso ao imóvel).**

**Setor de risco alto, devido a processos erosivos significativos no local e ao seu entorno. Destaca-se, que não tivemos acesso à moradia, e as feições de instabilidade foram observadas por imagem de drone. Ademais, o polígono apresenta talude de corte verticalizado e muito próximo da edificação, além de mobilização de material ao longo da via de acesso à moradia, devido ao fluxo de água superficial, que dificulta a rota de fuga em períodos chuvosos. Assim sendo, nos dias de chuvas intensas ou prolongadas, há alta possibilidade de avanço do processo erosivo, com poder de movimentação de massa à moradia.**

- **Sirenes**
- **Nudec**
- **Sinalização e Orientação de Alerta**
- **Educação e Conscientização da população**

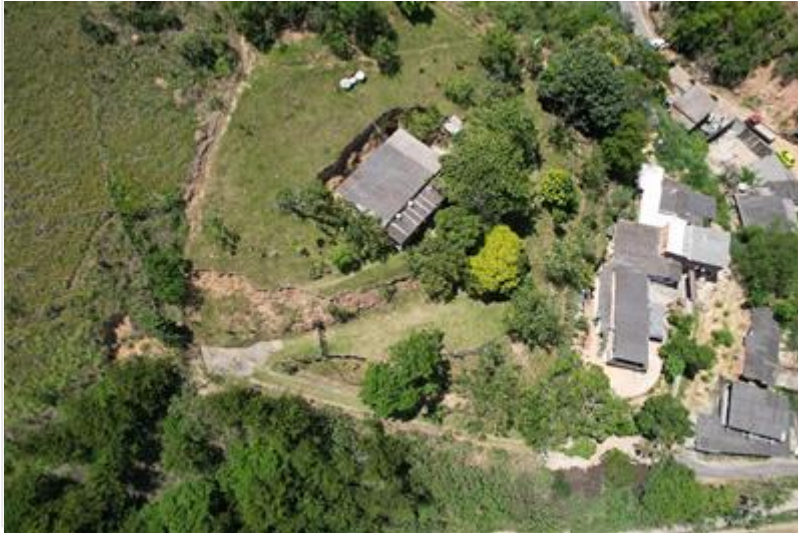
Foto da presença de água:

**Concentração de água em superfície (enxurrada)**

- **Precário**

**Sem mina aparente**
