## FICHA DE CAMPO

**MD\_Centro\_182**

**MD\_Centro\_182\_SC\_ME\_\_1**

**Eduardo Manuel da Silva, 81**

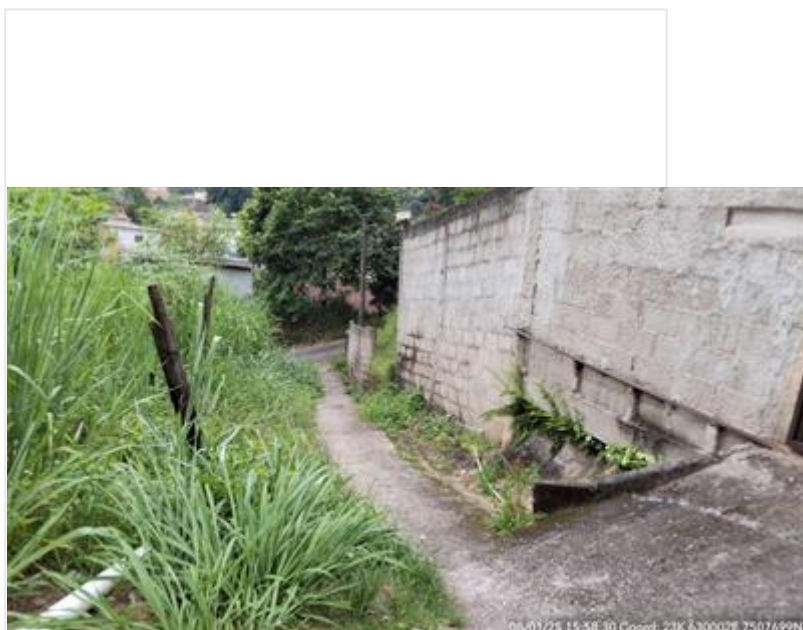
Foto\_acesso-20250108-185828.jpg

**A pé**

**Servidão**

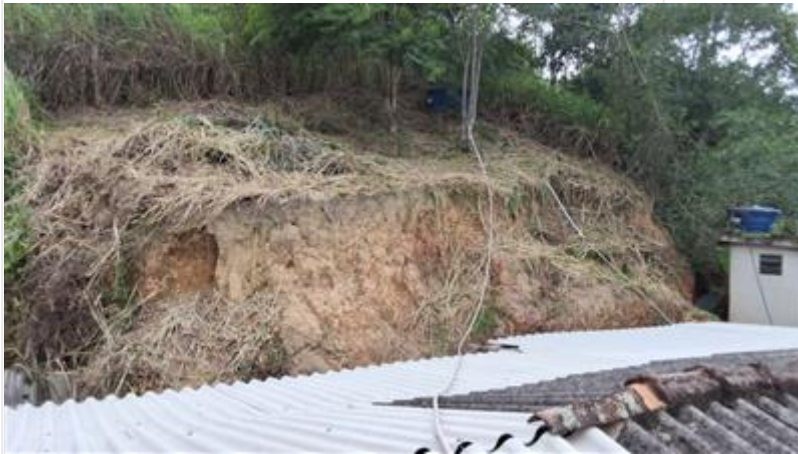
Foto\_cort\_mult-20250108-190019.jpg

**1 - 5m**

**90**

**Moradias próximas ao talude de corte com presença de vegetação de baixo a alto porte no entorno.**

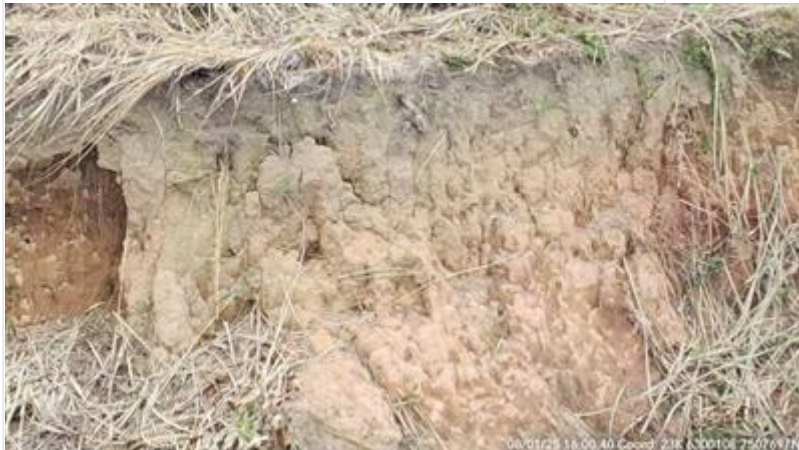
Foto\_material-20250108-190039.jpg

**Solo residual espesso, bem alterado e com presença de aterro mal compactado.**

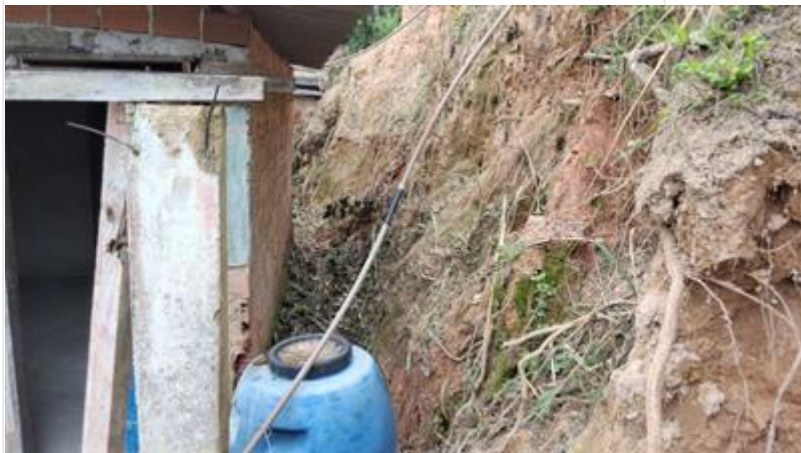
Foto\_talude\_casa-20250108-190622.jpg

**1 - 2m**

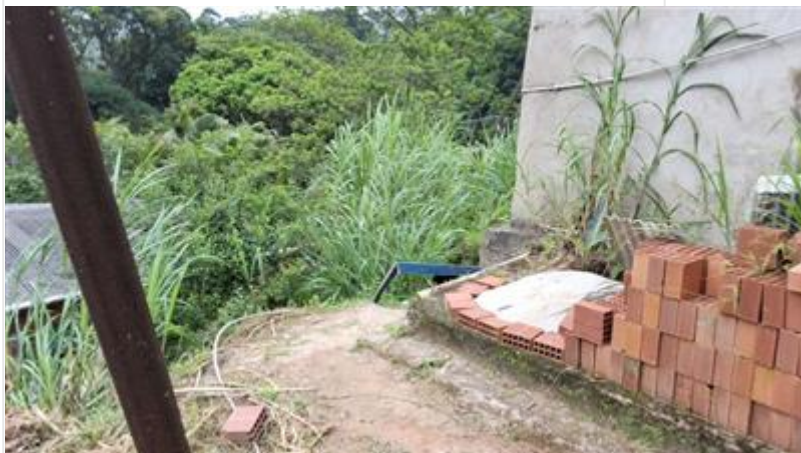
Foto\_topo\_talude\_casa-20250108-190608.jpg

**1 - 2m**

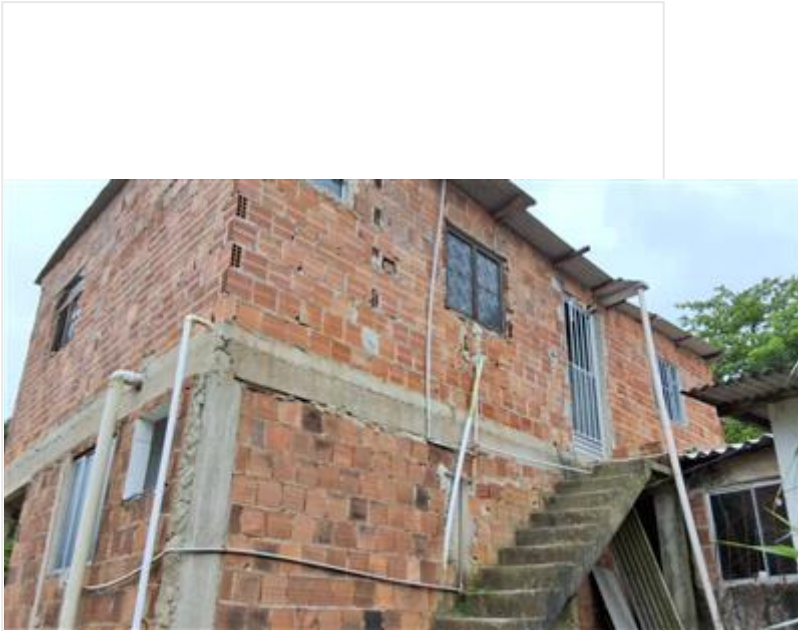
Foto\_vulnerabilidade-20250108-190514.jpg

**Alvenaria**

**Média: Danos esperados relacionados a trincas e colapso parcial nas paredes**

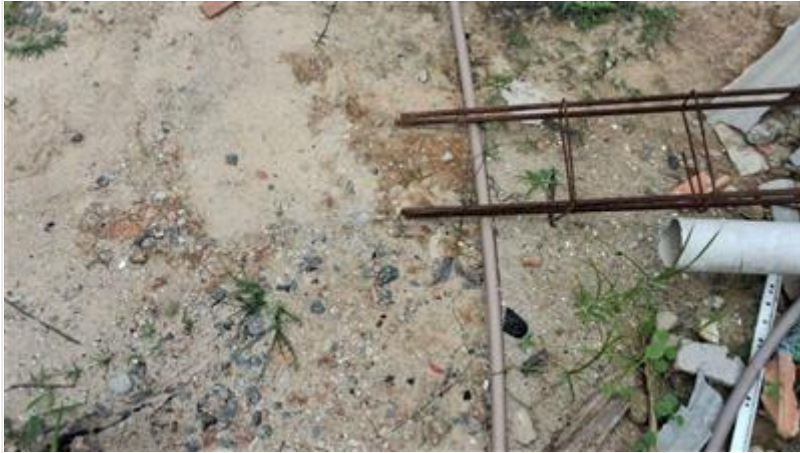
Foto\_Trincas\_no\_terreno-20250108-191534.jpg

Foto Trincas no terreno

**Setor de risco alto, devido a histórico de movimento de massa atrás das moradias, assim como significativas feições de instabilidade como trincas no terreno, descalçamento, cicatrizes, colapso de estruturas, indicando o processo ativo. Há comprometimento parcial da servidão, estando acessível às moradias através de tábuas, o que dificulta a rota de fuga. Logo, em período de chuvas intensas ou prolongadas, há alta possibilidade de avanço do processo com poder destrutivo às moradias.**

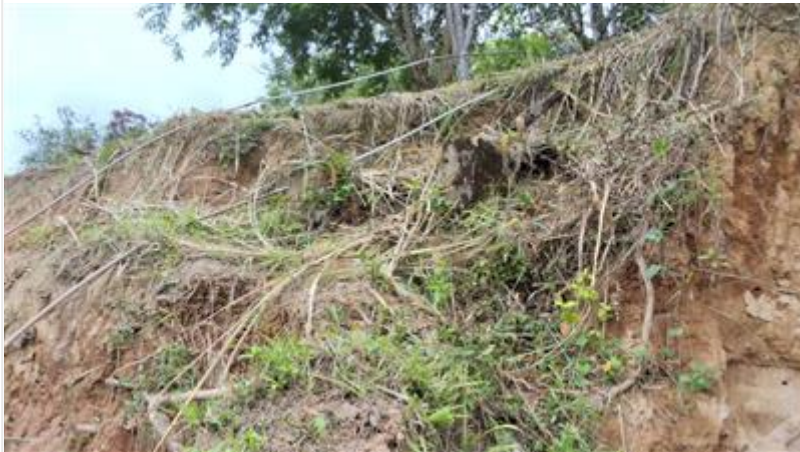
Foto\_Estrutura\_colapsada-20250108-190641.jpg

Foto Estrutura colapsada

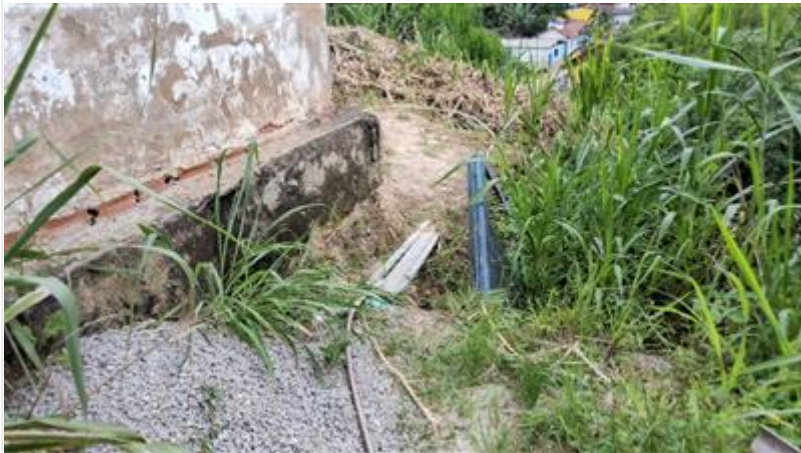
Foto\_Descalcamento-20250108-191216.jpg

### Foto Descalçamento

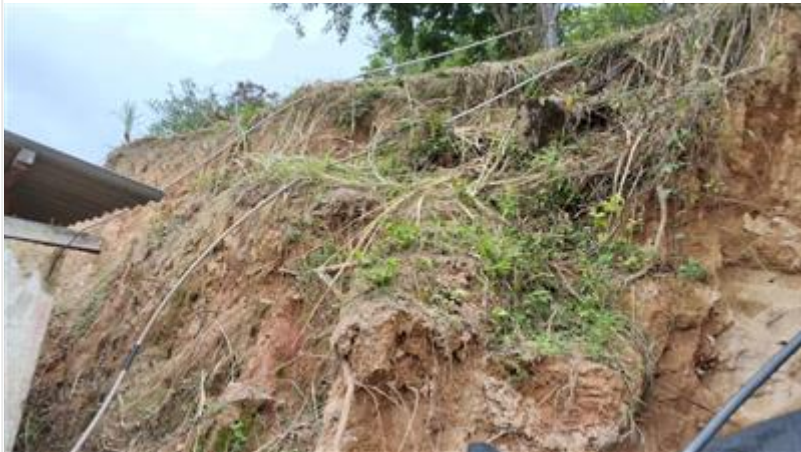
Foto\_Cicatrizes-20250108-190808.jpg

### Foto Cicatrizes

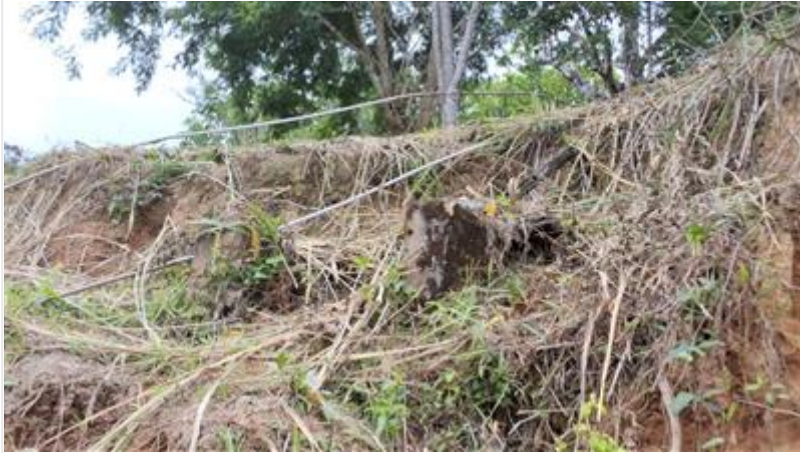
Foto\_Angulos\_negativos-20250108-190755.jpg

## Foto Ângulos negativos

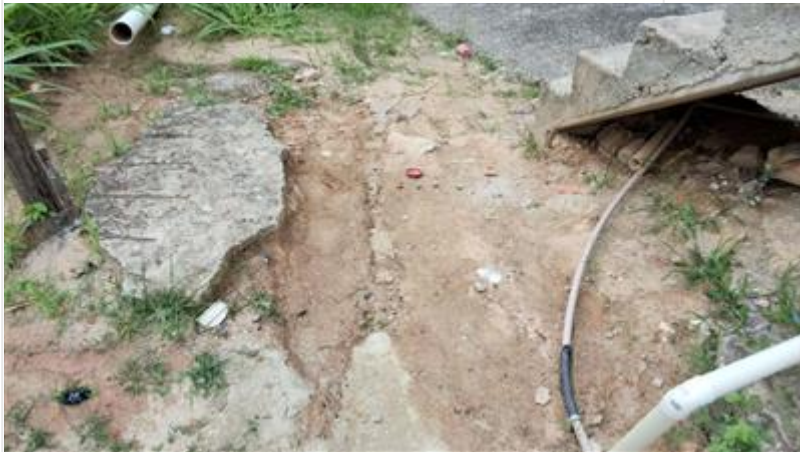
Foto\_Erosao\_Laminar-20250108-191439.jpg

## Foto Erosão Laminar

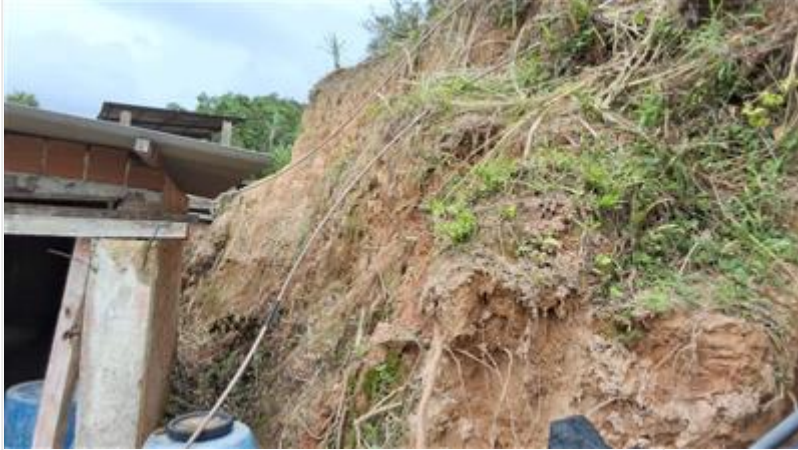
Foto\_deslizamento-20250108-190834.jpg

**Planar**

**Segundo a moradora, houve movimento de massa pretérito no local.**

- **Educação e Conscientização da população**
- **Sinalização e Orientação de Alerta**
- **Nudec**
- **Sirenes**

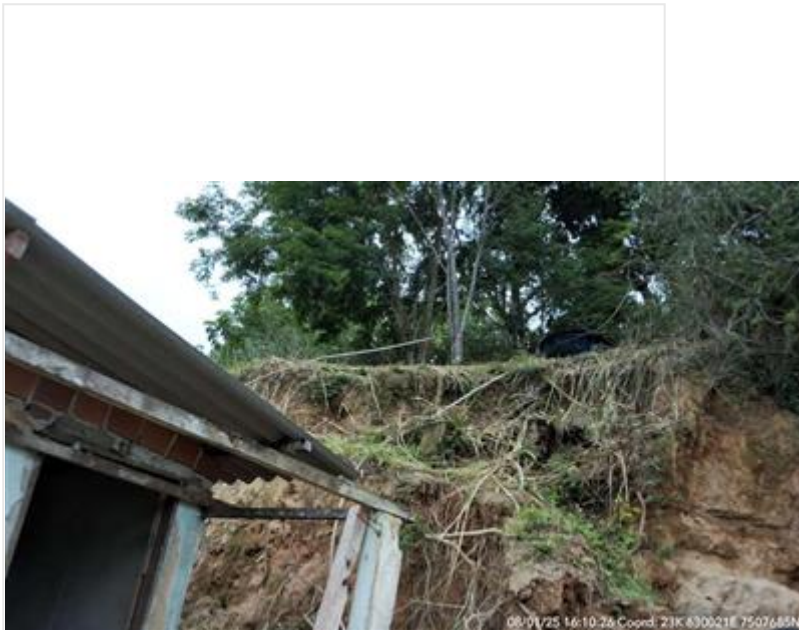
Foto\_agua-20250108-191024.jpg

**Concentração de água em superfície (enxurrada)**

- **Inexistente**
