# Mendes FC - Mapeamento

**MD\_Centro\_191\_BC\_DS\_TS\_5**

**Linha Férrea km 93+072**

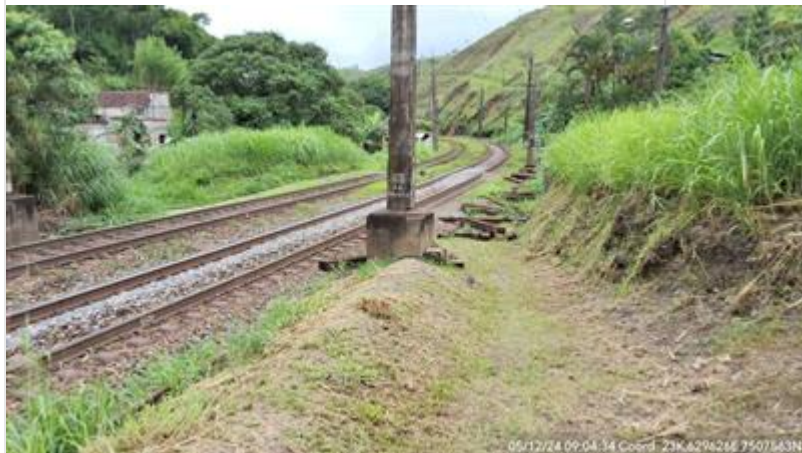
Foto do acesso:

**Local próximo da linha férrea**

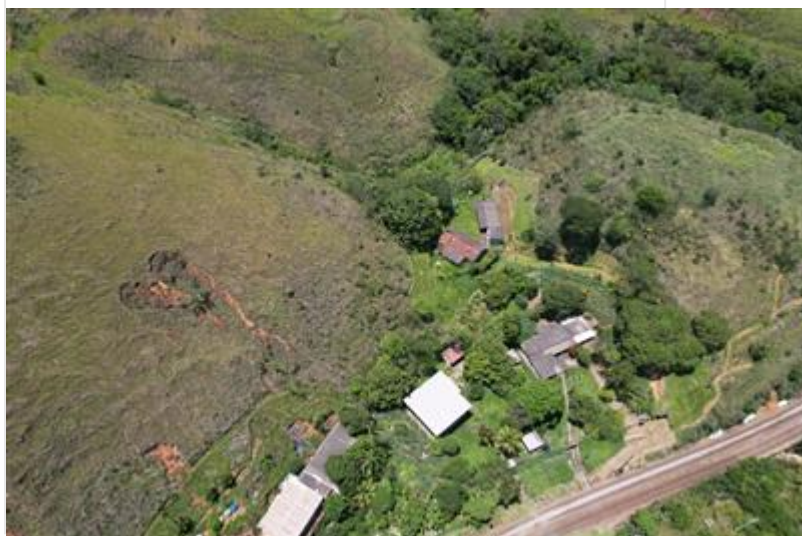
Foto da encosta natural:

Altura da encosta natural:

**5 - 20m**

Inclinação da encosta natural:

**50**

**Encosta natural com drenagem bem marcada em direção às edificações e possui taludes de cortes onde foram construídas edificações.**

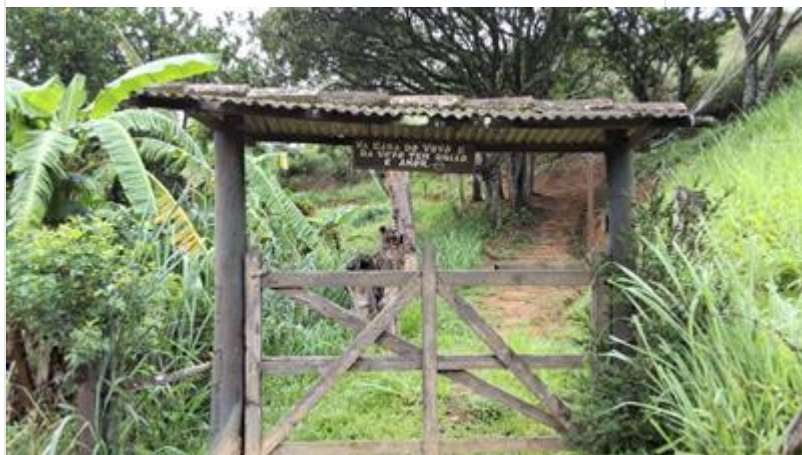
Foto do talude de cortes múltiplos:

Altura do talude de cortes múltiplos:

**1 - 5m**

Inclinação do talude de cortes múltiplos:

**75**

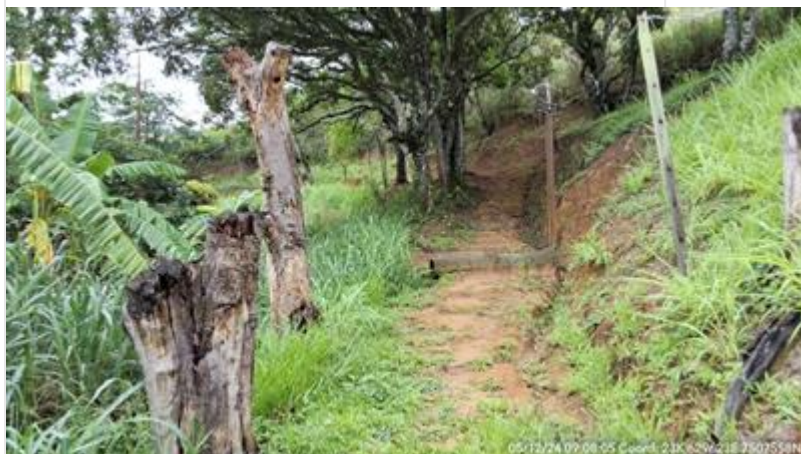
Foto do material predominante:

- **Solo residual**

**Por não ter sido possível entrar nas edificações foi visto cobertura de solo residual através de imagens de drone.**

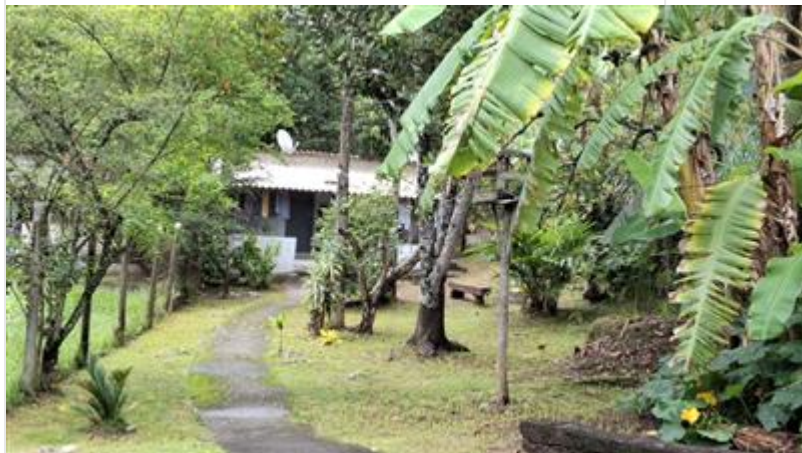
Foto Distância talude – casa

- **Distância talude-casa**

**1 - 2m**

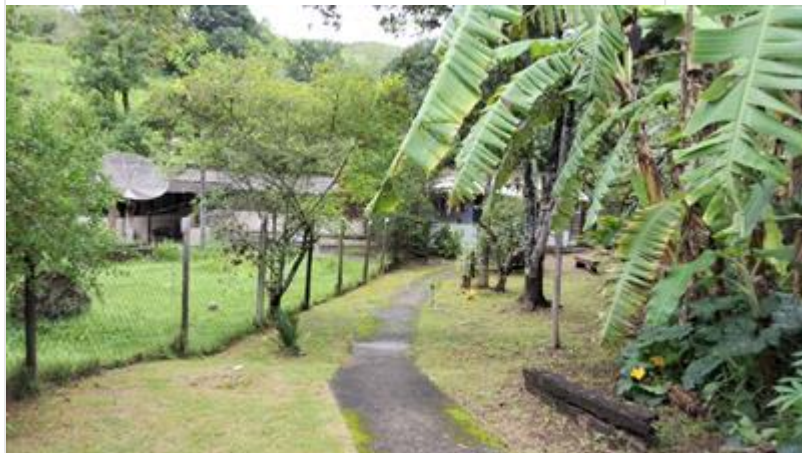
Foto do Vulnerabilidade:

**Alvenaria**

**Baixa: Danos Estruturais não esperados**

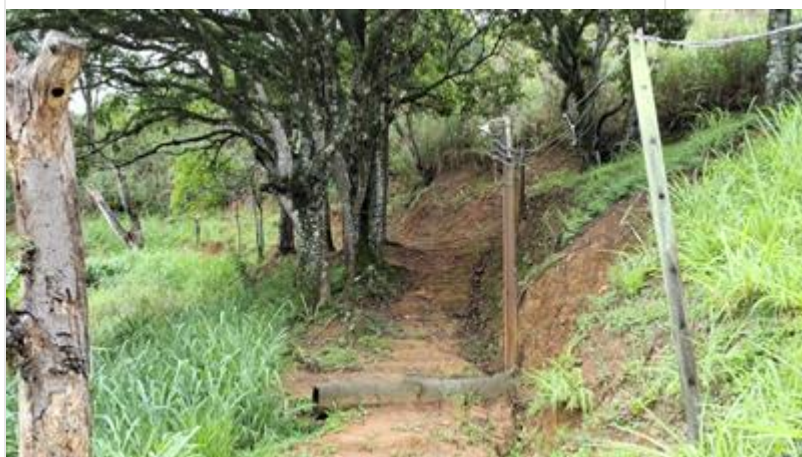
Foto Erosão Laminar

- **Erosão laminar**

**Não foram observados processos de movimento de massa, porém foram observados processos erosivos ao longo de taludes que margeam o caminho de entra de nos fundos das edificações.**

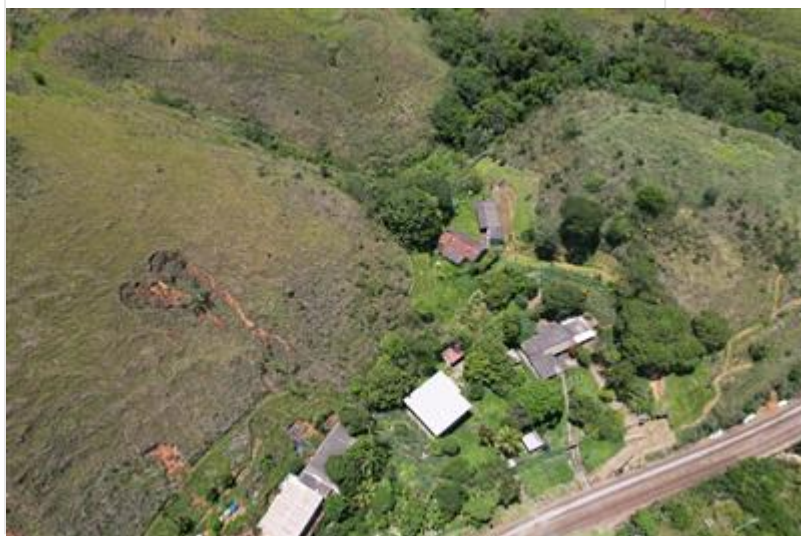
Foto da presença de água:

**Concentração de água em superfície (enxurrada)**

- **Inexistente**

**Sem mina aparente**

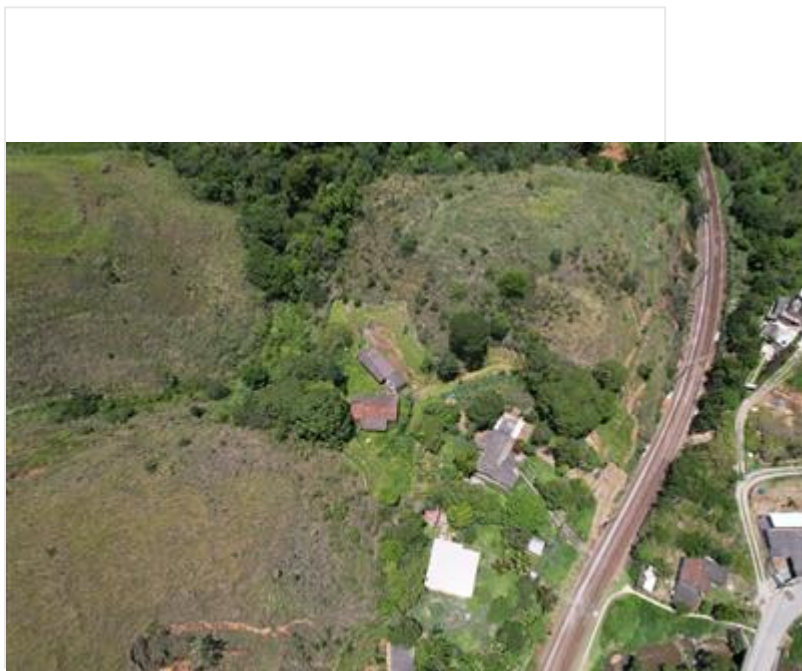
Foto1

**Este setor foi definido por meio de voos de drone por não ter sido permitida a entrada da equipe técnica. Através das imagens obtidas foi possível observar que as edificações construídas estão diretamente posicionadas em drenagem, e foram observados taludes de cortes nos fundos das edificações, neles foram encontrados processos erosivos atuantes.**

**imagen oblíqua adquirida mostrando a disposição das edificações em relação a drenagem e o cortes no terreno feitos para construção**

- **Sirenes**
- **Nudec**
- **Sinalização e Orientação de Alerta**
- **Educação e Conscientização da população**
