## FICHA DE CAMPO

**MD\_Centro\_220**

**MD\_Centro\_220\_JP\_TS\_\_1**

**Oziel Perez Garcia, 121**

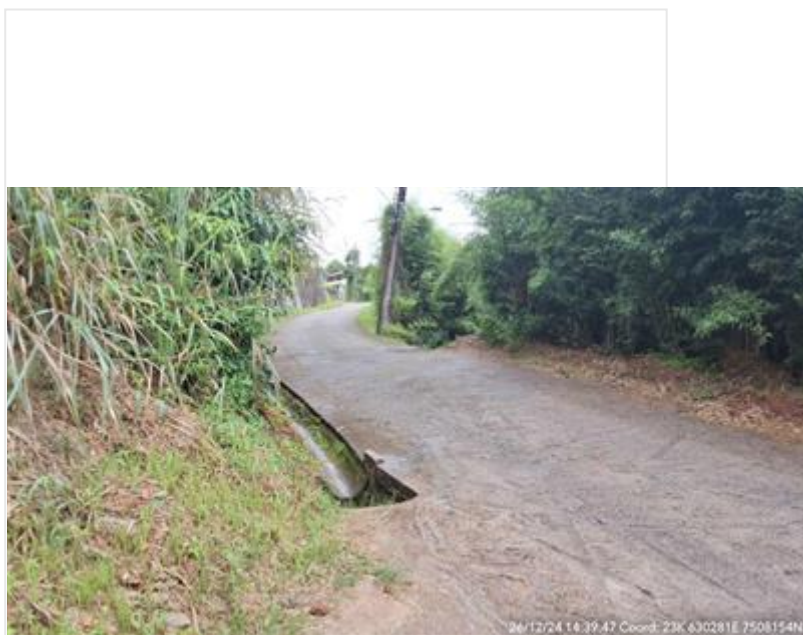
Foto\_acesso-20241226-173946.jpg

**Veicular**

**Pavimentado**

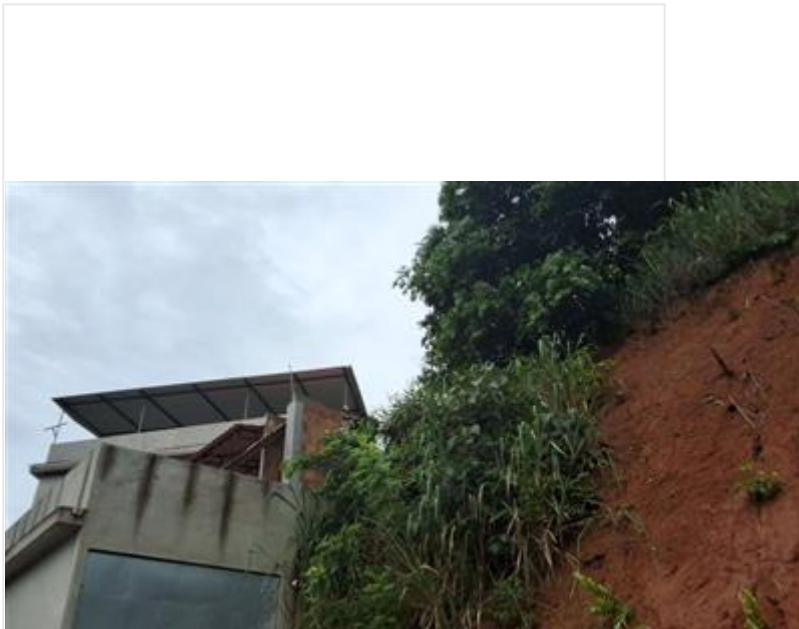
Foto\_cort\_un-20241226-174046.jpg

- **Talude de corte único**

**5 - 20m**

**70**

**Talude de corte com cicatriz de deslizamento planar e material mobilizado na base**

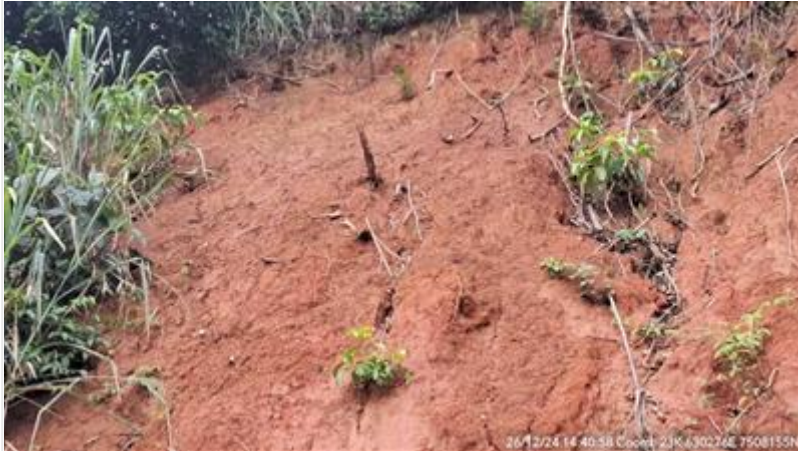
Foto\_material-20241226-174058.jpg

- **Solo residual**

**Talude composto por solo residual, com material mobilizado na base**

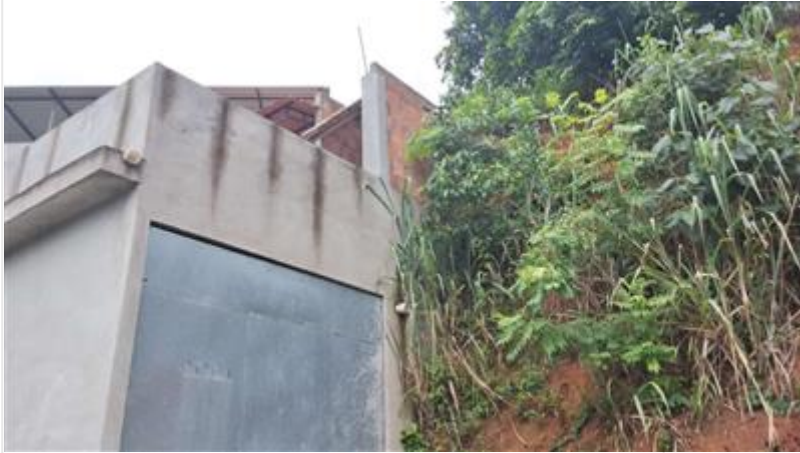
Foto\_talude\_casa-20241226-174133.jpg

**Nulo**

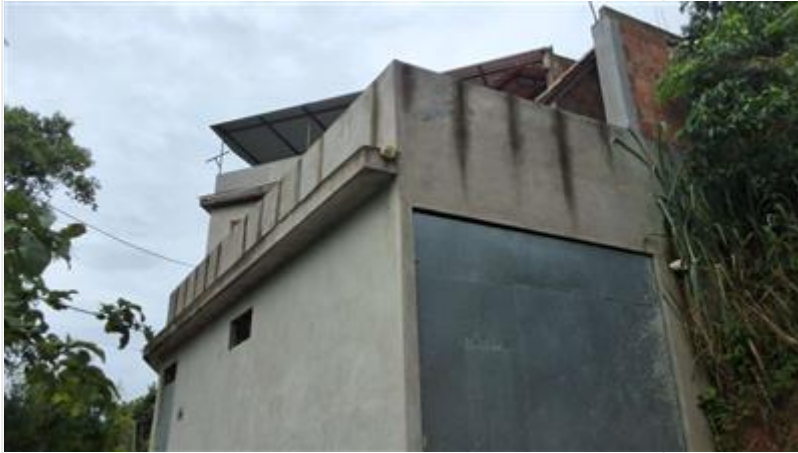
Foto\_vulnerabilidade-20241226-174148.jpg

**Alvenaria**

**Baixa: Danos Estruturais não esperados**

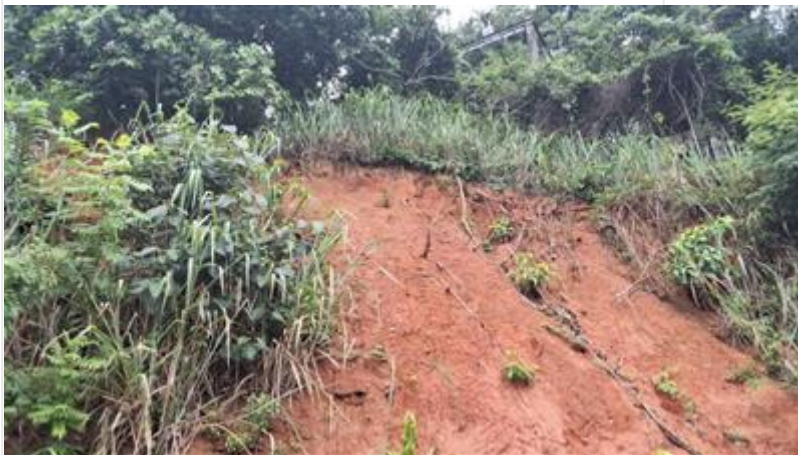
Foto\_Cicatrizes-20241226-174202.jpg

- **Sulcos**
- **Cicatrizes**
- **Erosão laminar**

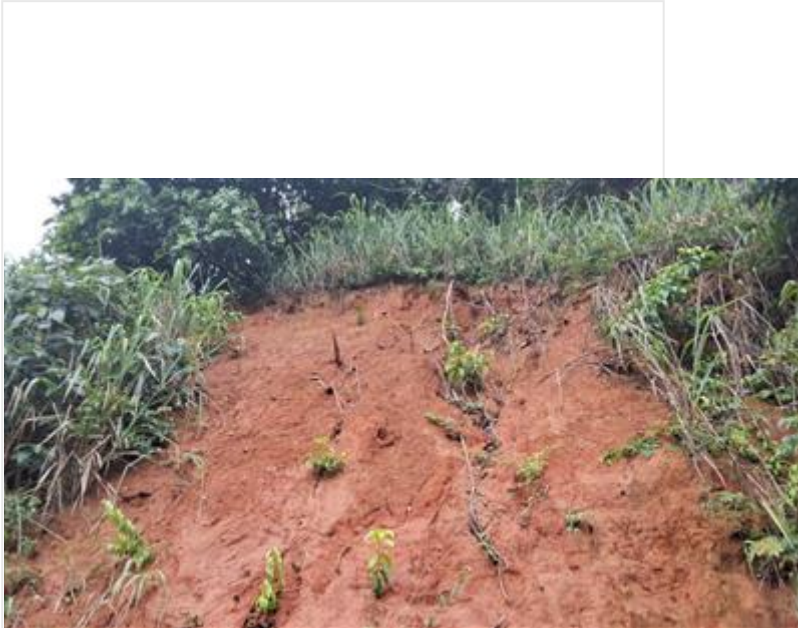
Foto\_deslizamento-20241226-174246.jpg

**Planar**

**Deslizamento planar ocorrido em talude lateral à residência, em direção ao acesso à moradia. Solo exposto e com sulcos em toda extensão da cicatriz. Não foi possível ver se atingiu fundos da casa**

**Talude de corte com cicatriz de deslizamento em direção à via de acesso à moradia. Não obtivemos acesso à moradia, mas o talude fica mais baixo para os fundos das casas e há um antena em seu topo**

- **Sirenes**
- **Nudec**
- **Sinalização e Orientação de Alerta**
- **Educação e Conscientização da população**

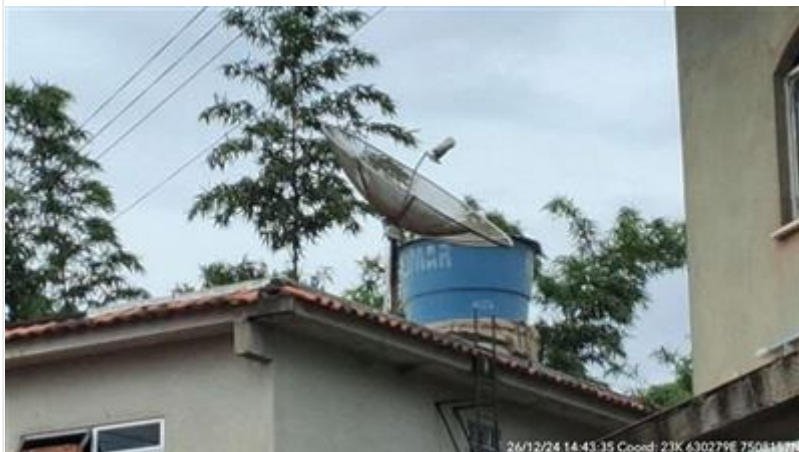
Foto\_agua-20241226-174334.jpg

**Concentração de água em superfície (enxurrada)**

- **Precário**

**Sem mina aparente**
