## FICHA DE CAMPO

**MD\_Centro\_223**

**MD\_Centro\_223\_AS\_DS\_\_1**

**Joaquim Rosa casa 01**

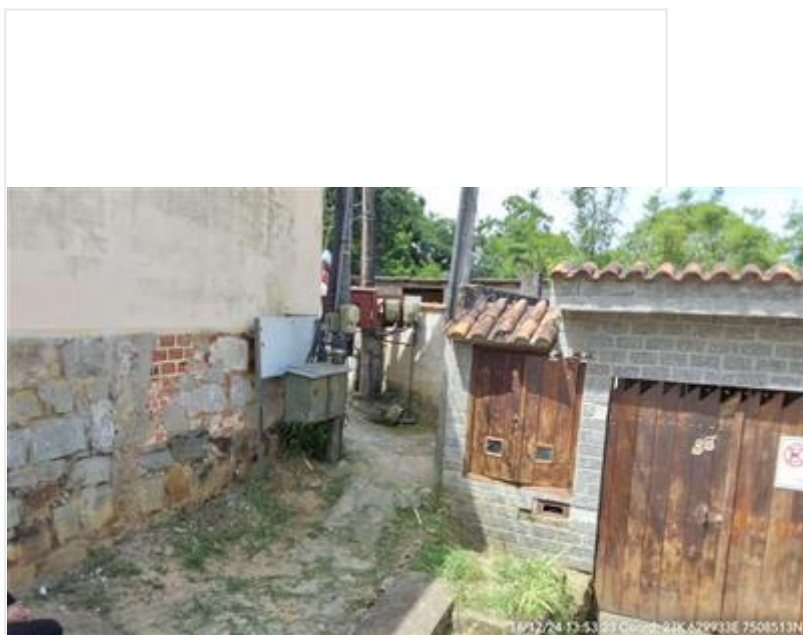
Foto\_acesso-20241216-165322.jpg

**A pé**

**Servidão**

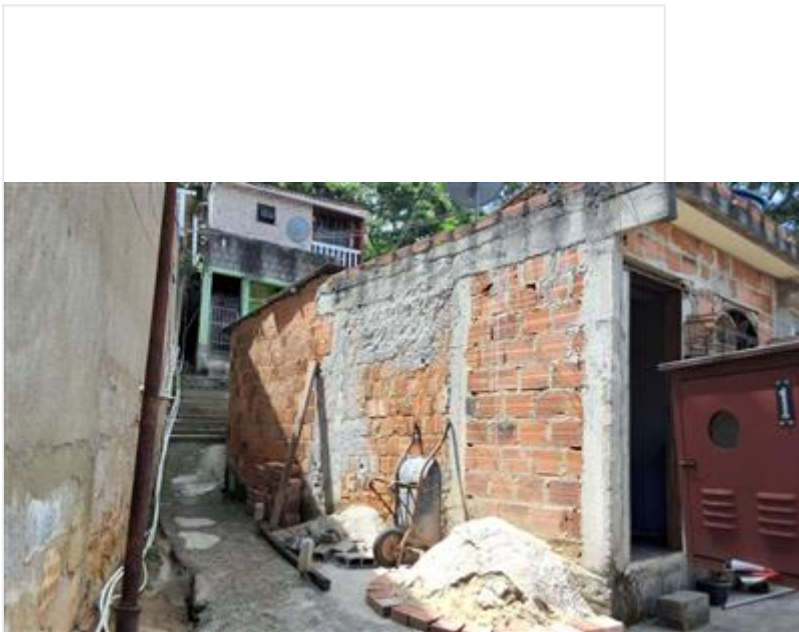
Foto\_cort\_mult-20241216-164755.jpg

**1 - 5m**

**90**

**Setor densamente ocupado em múltiplos cortes, dificultado a visualização em detalhes.**

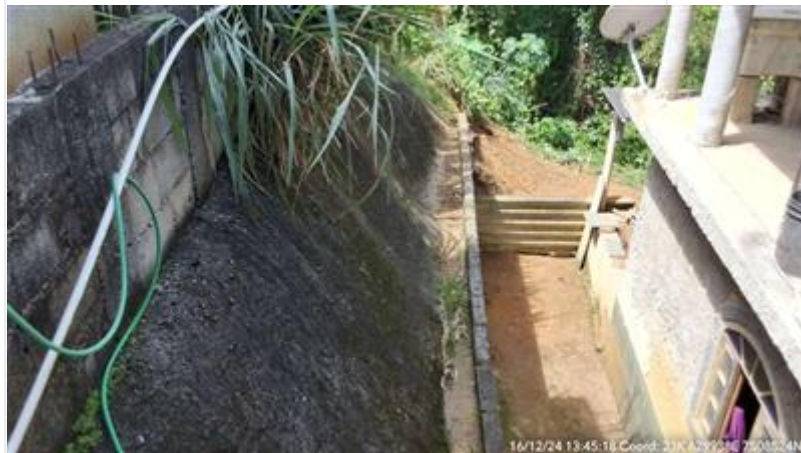
Foto\_material-20241216-164517.jpg

**Área densamente edificada sendo observado solo residual no talude a noroeste do setor.**

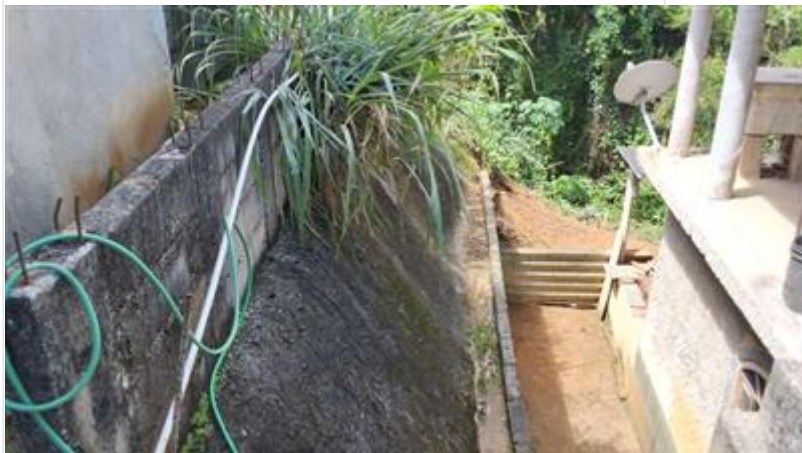
Foto\_talude\_casa-20241216-164600.jpg

**1 - 2m**

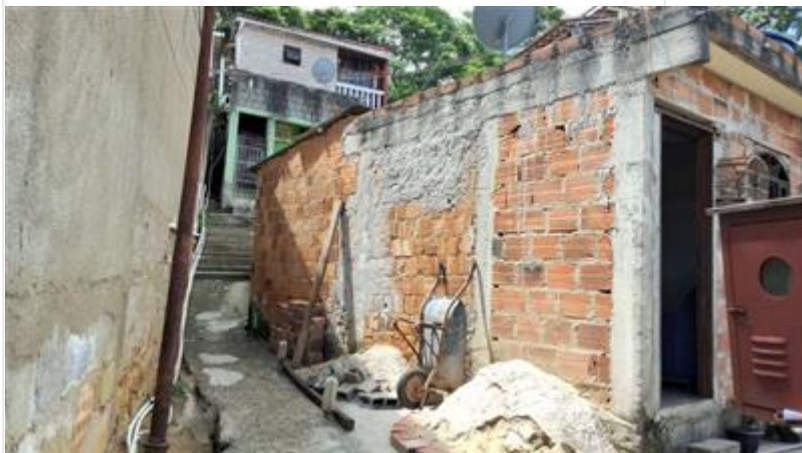
Foto\_topo\_talude\_casa-20241216-164746.jpg

**1 - 2m**

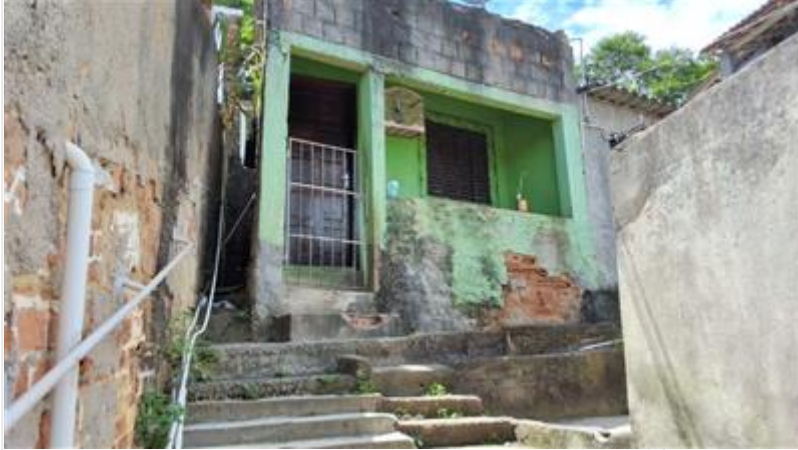
Foto\_vulnerabilidade-20241216-163942.jpg

**Alvenaria**

**Média: Danos esperados relacionados a trincas e colapso parcial nas paredes**

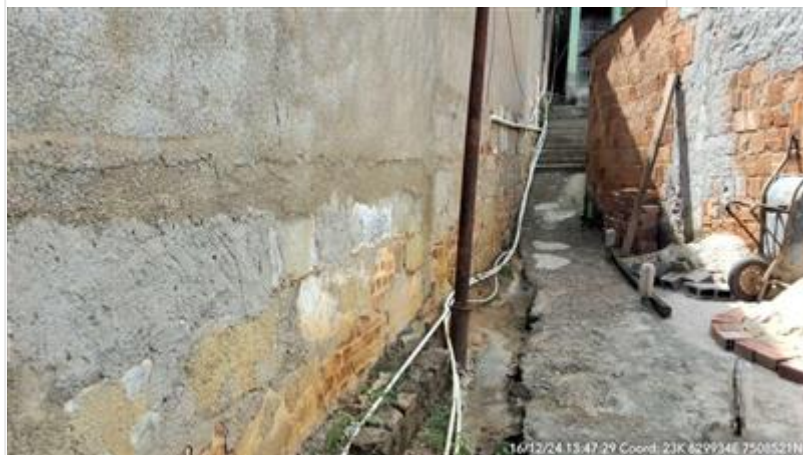
Foto\_agua-20241216-164728.jpg

- **Sem vazamento aparente**

- **Inexistente**

**Sem mina aparente**
