## FICHA DE CAMPO

**MD\_Centro\_223**

**MD\_Centro\_223\_AS\_DS\_\_2**

**Joaquim Rosa 83**

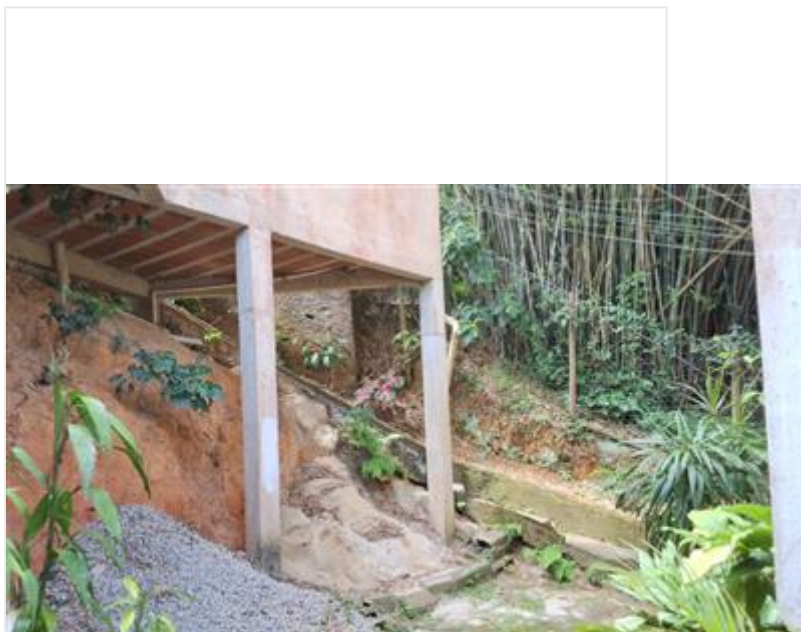
Foto do talude de cortes múltiplos:

**1 - 5m**

**70**

**Local de cortes múltiplos com vazamento de esgoto, no meio dos taludes.**

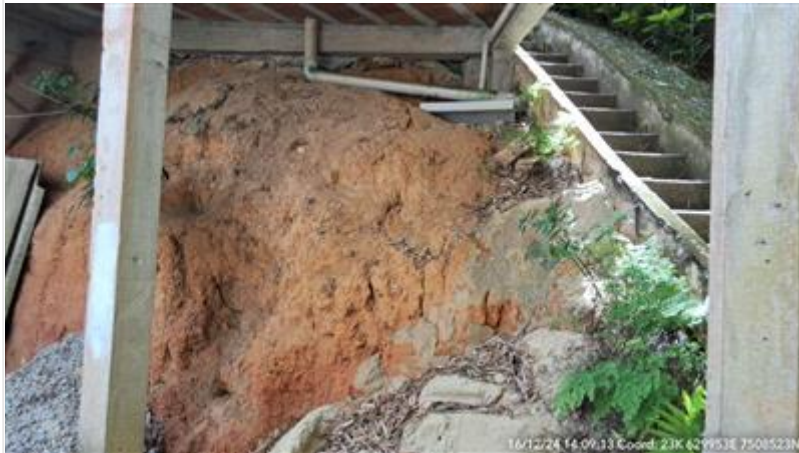
Foto do material predominante:

**Presença de solo residual e aterro na base das áreas edificadas e ressalta-se a presença de vegetação que circunda os imóveis.**

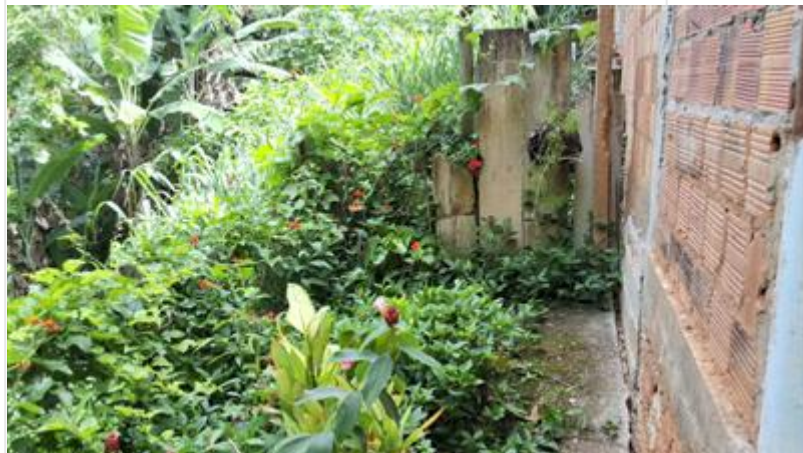
Foto Distância topo do talude - base da casa

**1 - 2m**

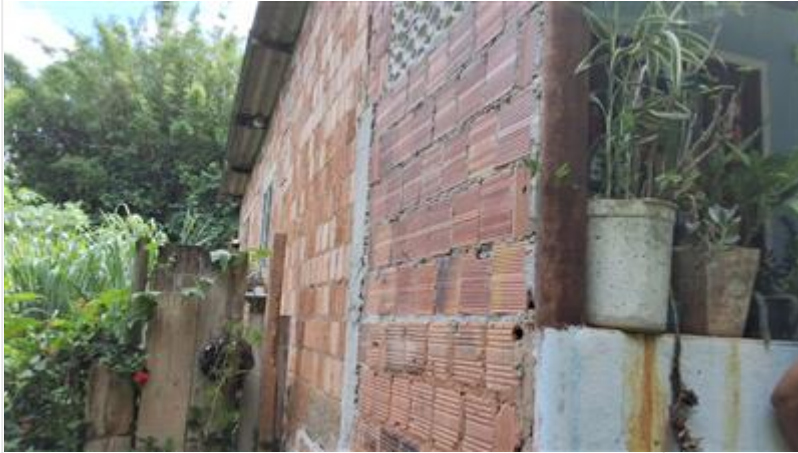
Foto do Vulnerabilidade:

**Alta: Danos estruturais esperados com excessivas deformações das estruturas, colapso parcial dos domicílios**

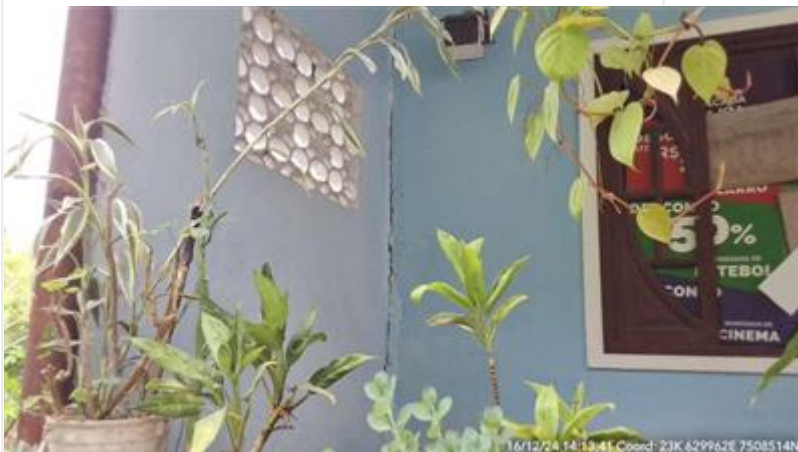
Foto Trincas em moradias

**Não foi observado processo geológico, acredita-se que as feições observadas são associados a debilidade na confecção da estrutura e vazamento.**

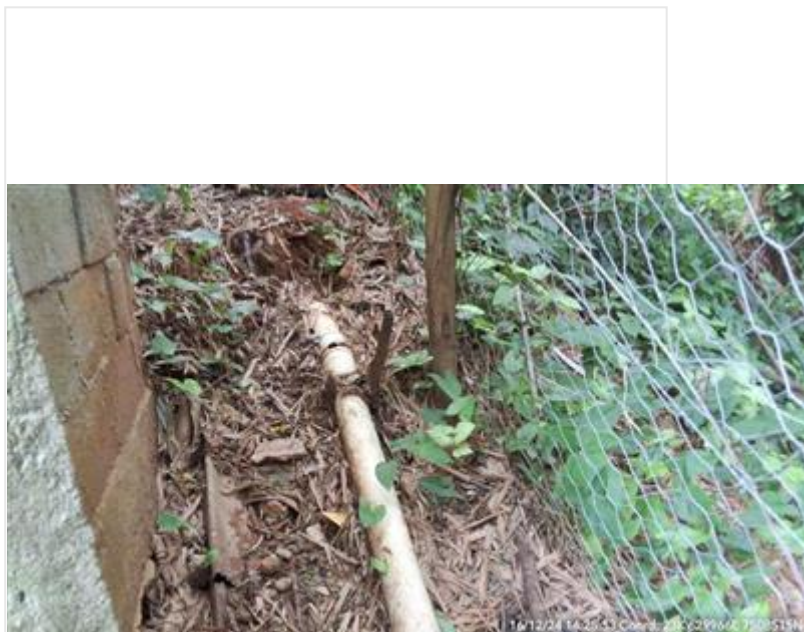
Foto da presença de água:

**Lançamento de água servida em superfície**

- **Esgoto**

- **Precário**
