## FICHA DE CAMPO

**MD\_Centro\_223**

**MD\_Centro\_223\_AS\_DS\_\_3**

**Amilcar Correa Pinto 85**

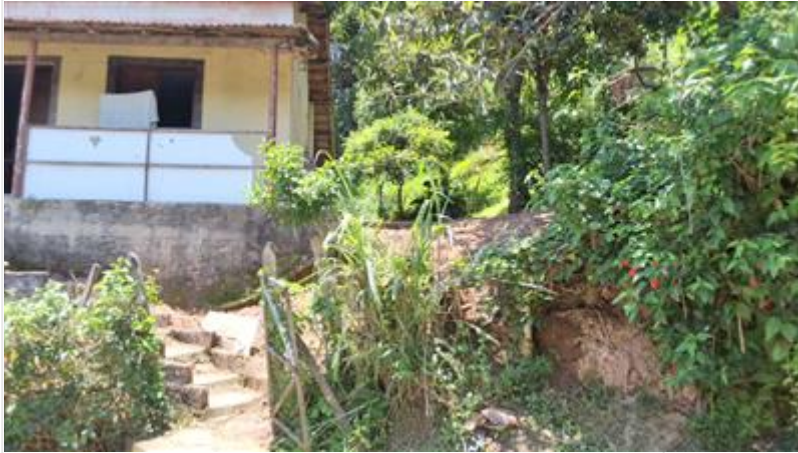
Foto do talude de cortes múltiplos:

- **Taludes de corte múltiplos**

**1 - 5m**

**80**

**Terreno com dois cortes bem definidos com patamar entre eles de distância considerável.**

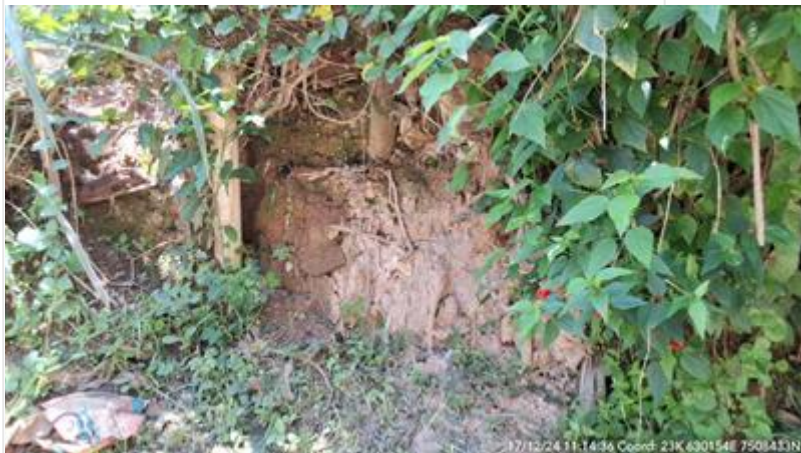
Foto do material predominante:

**Nos principais cortes se observa solo residual e presença de entulho na base do talude.**

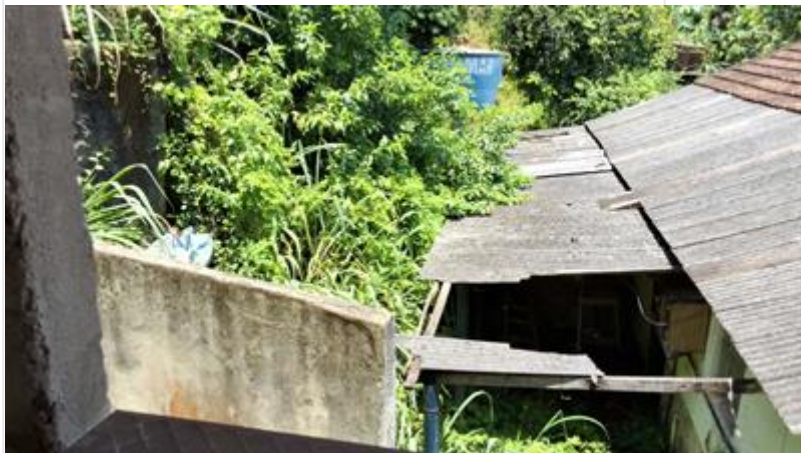
Foto Distância talude – casa

**1 - 2m**

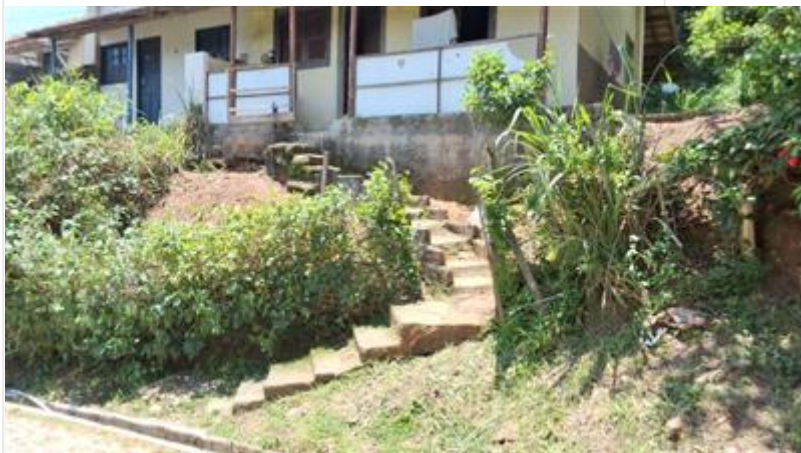
Foto Distância topo do talude - base da casa

**Nulo**

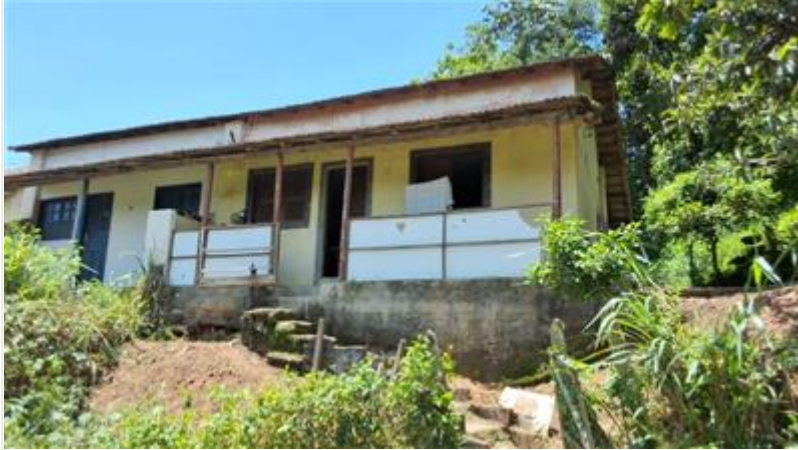
Foto do Vulnerabilidade:

**Alta: Danos estruturais esperados com excessivas deformações das estruturas, colapso parcial dos domicílios**

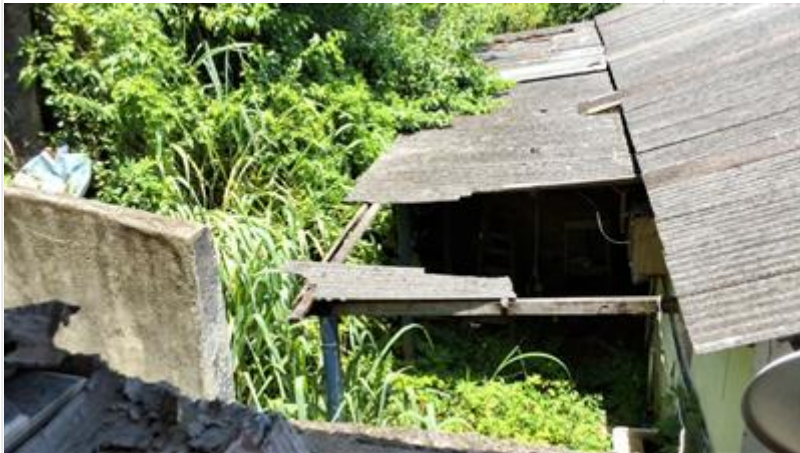
Foto Estrutura colapsada

**Não foi possível identificar movimentos de massa recentes, porém foram observados cicatrizes de deslizamentos pretéritos que causaram atingimento do telhado.**

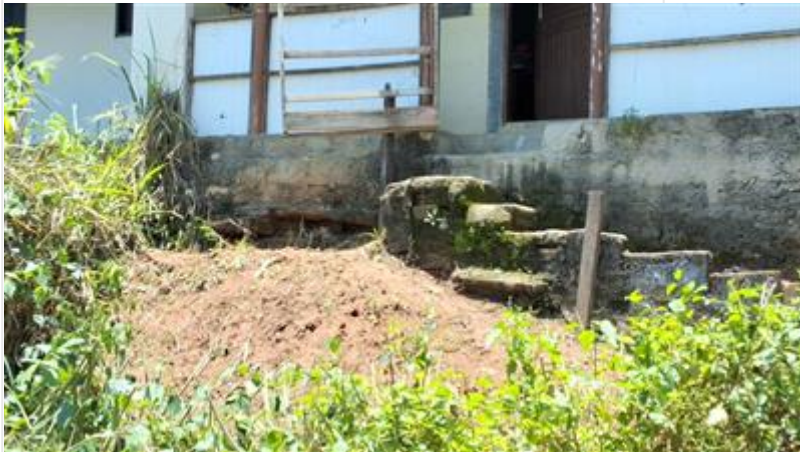
Foto Descalçamento

**Setor com vulnerabilidade alta, histórico de atingimento em eventos pretéritos que não foi possível especificar a data de acontecimento, presença de entulho como restos de construção de concreto na base do talude. Presença de feições de instabilidade, sendo a principal delas o descalçamento da frente da casa e escada de acesso, desta maneira impossibilitando rota de fuga. Salienta-se odor forte de esgoto em calha de escoamento da rua, porém não foi possível identificar a origem.**

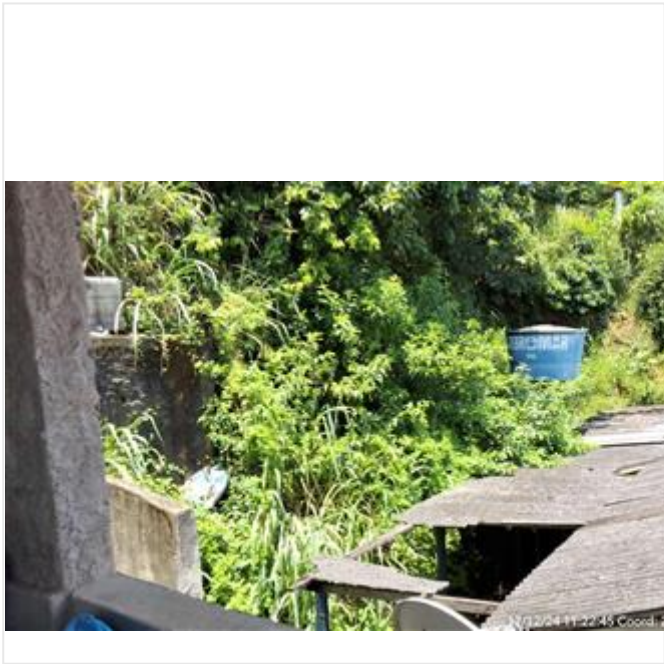
Foto1

**Observamos aos fundos do imóvel na direita da caixa d'água uma feição erosiva. No talude localizado lateralmente ao final do muro da vizinha, a esquerda da imagem próximo a tampa da caixa d'água, observamos cicatrizes antigas com atingimento do telhado.**
