## FICHA DE CAMPO

**MD\_Centro\_223**

**MD\_Centro\_223\_AS\_DS\_\_4**

**Maestro Silveira, esquina com Amilca Correa Pinto**

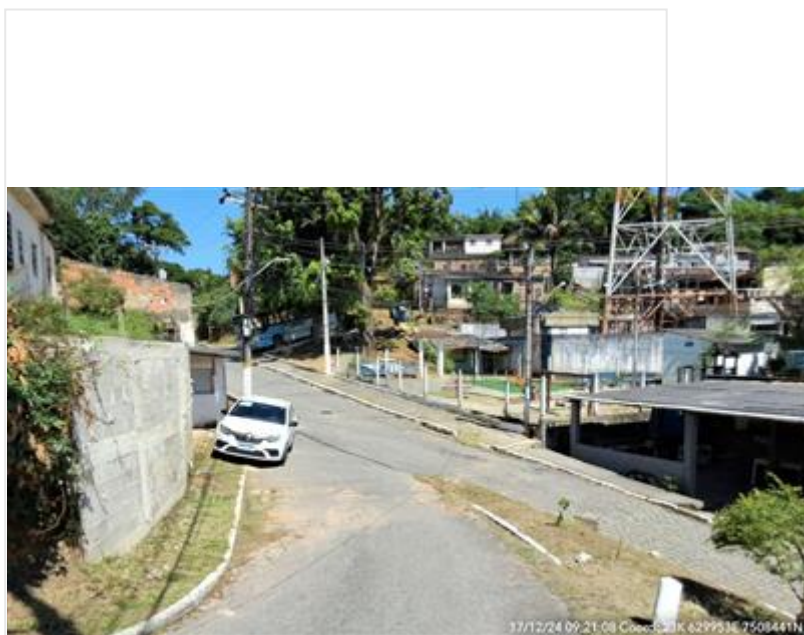
Foto do acesso:

**Veicular**

**Pavimentado**

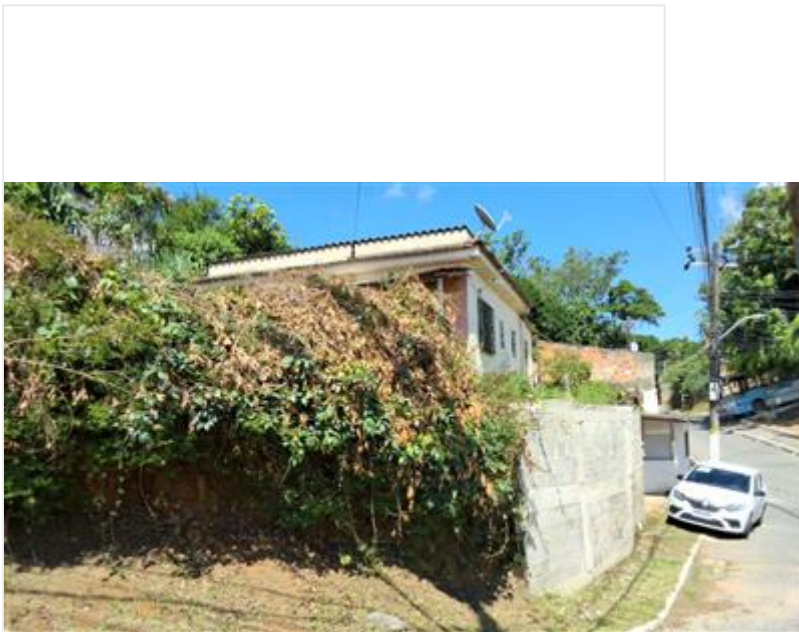
Foto do talude de cortes múltiplos:

- **Taludes de corte múltiplos**

**1 - 5m**

**90**

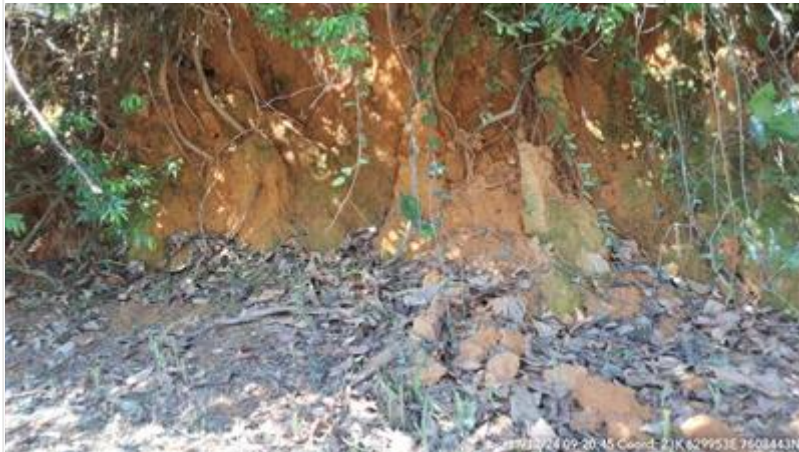
Foto do material predominante:

**Terreno com solo residual e presença de intervenção estrutural em andamento. De a cordo com relatos o objetivo é murar o entorno da casa inteira.**

**Devido a intervenção estrutural os poucos cortes expostos, é apenas possível observar solo residual**

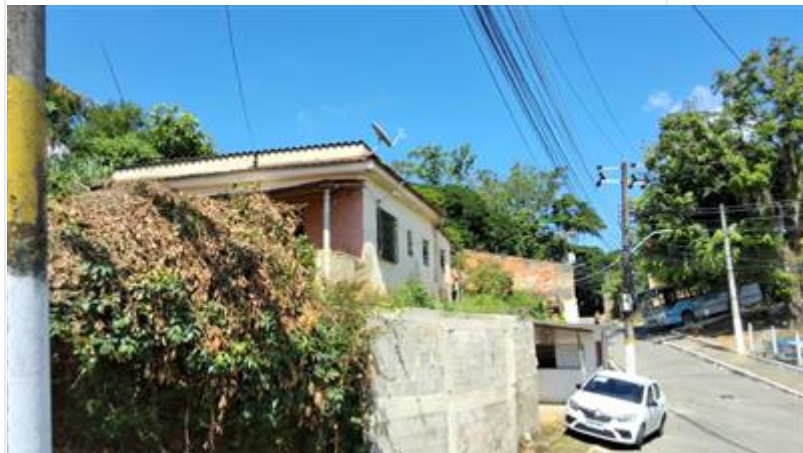
Foto Distância topo do talude - base da casa

**3 - 4m**

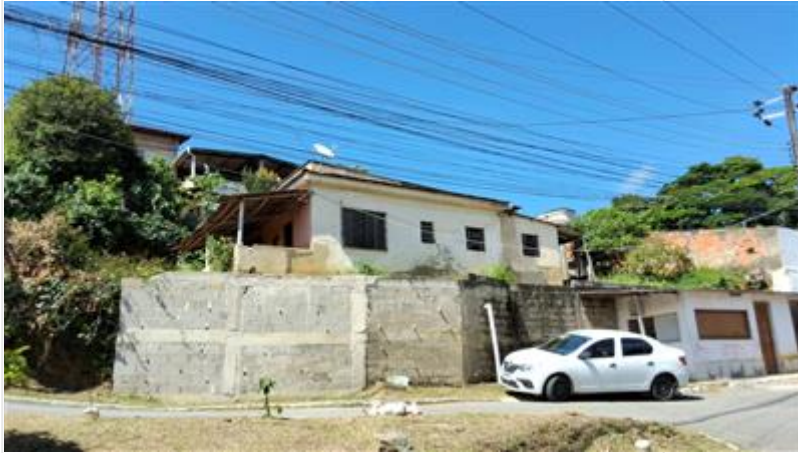
Foto do Vulnerabilidade:

**Alvenaria**

**Média: Danos esperados relacionados a trincas e colapso parcial nas paredes**

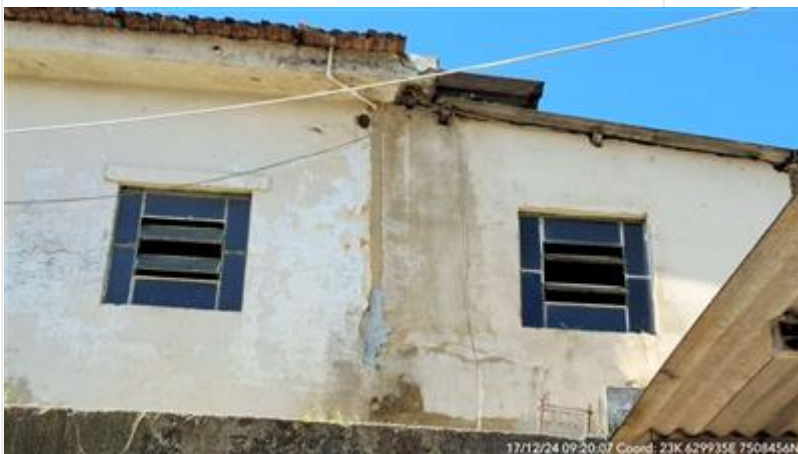
Foto Trincas em moradias

**Setor na qual é observado trincas na moradia, porém não foi possível adentrar no imóvel e visualizar sua origem. Na base do talude é observado uma perda de material pequena oriundo de um processo erosivo. Salienta-se que o muro apresenta problemas em sua confecção, com blocos de concreto rachados e colunas de sustentação sem prumo.**

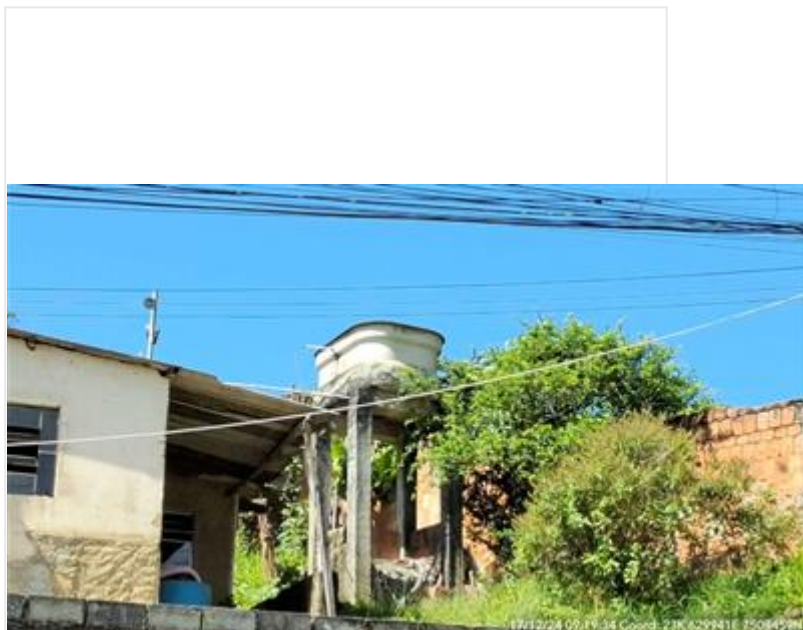
Foto da presença de água:

- **Sem vazamento aparente**

- **Inexistente**

**Sem mina aparente**

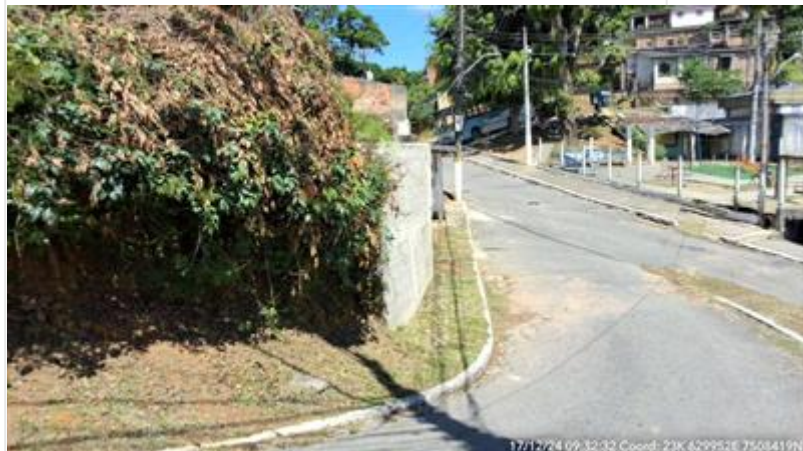
Foto1

**Vista lateral do muro sem prumo em construção.**
