## FICHA DE CAMPO

**MD\_Centro\_223**

**MD\_Centro\_223\_AS\_DS\_\_5**

**Amilcar Correia Pinto, 314**

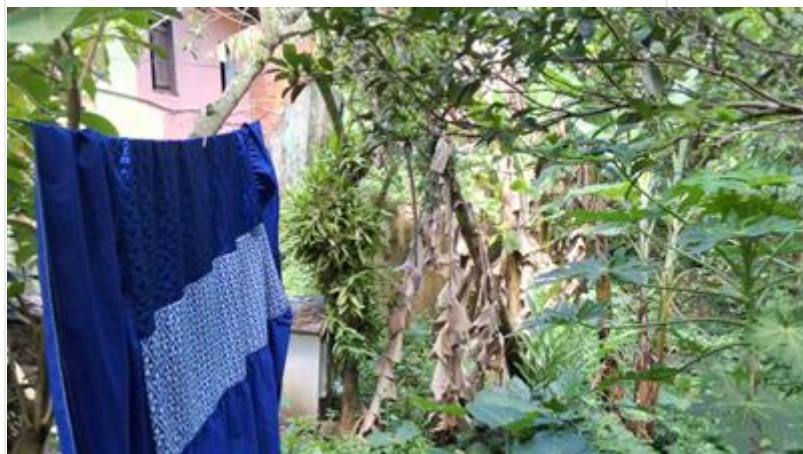
Foto do talude de corte único:

- **Talude de corte único**

**1 - 5m**

**50**

**Local sem elevada inclinação, presença de vegetação esparsa e sem redes de drenagem.**

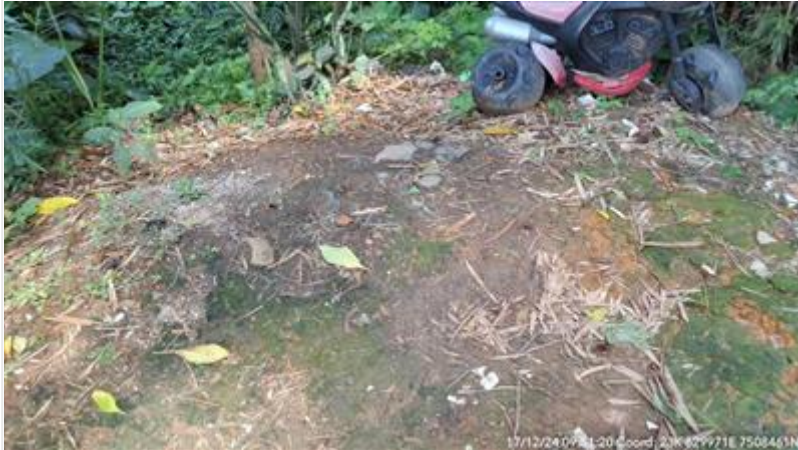
Foto do material predominante:

- **Solo residual**
- **Aterro**

**Presença de solo residual a meia encosta e aterro realizado pelo morador nos fundos do imóvel.**

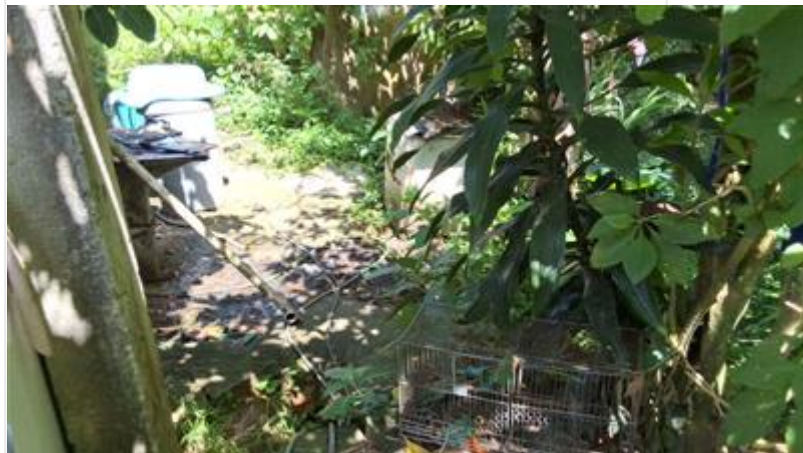
Foto Distância topo do talude - base da casa

**1 - 2m**

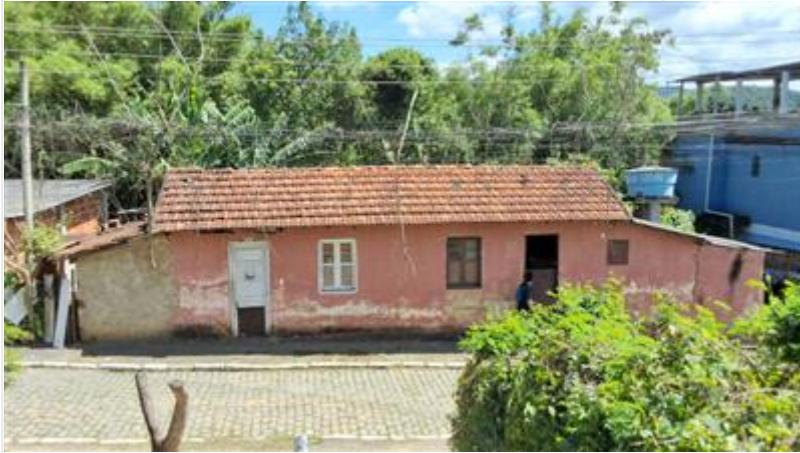
Foto do Vulnerabilidade:

**Alta: Danos estruturais esperados com excessivas deformações das estruturas, colapso parcial dos domicílios**

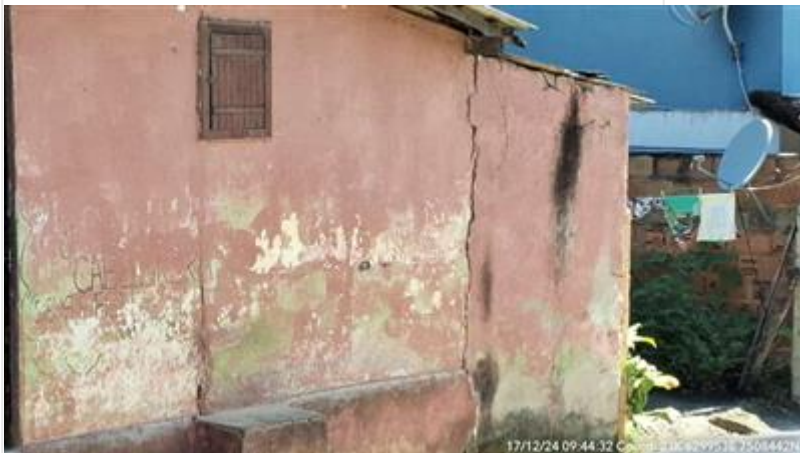
Foto Trincas em moradias

**Local de vulnerabilidade alta, denota-se que a maior parte da construção foi feita em tijolo de cerâmica, porém onde se observa as anomalias relatadas anteriormente se referem a área construída em tijolo de barro. Todas as anomalias observadas são relativas a problemas estruturais na construção do imóvel. O morador relatou desejo de aterrar a área dos fundos inteira, e foi observado como sendo um terreno de umidade considerável.**

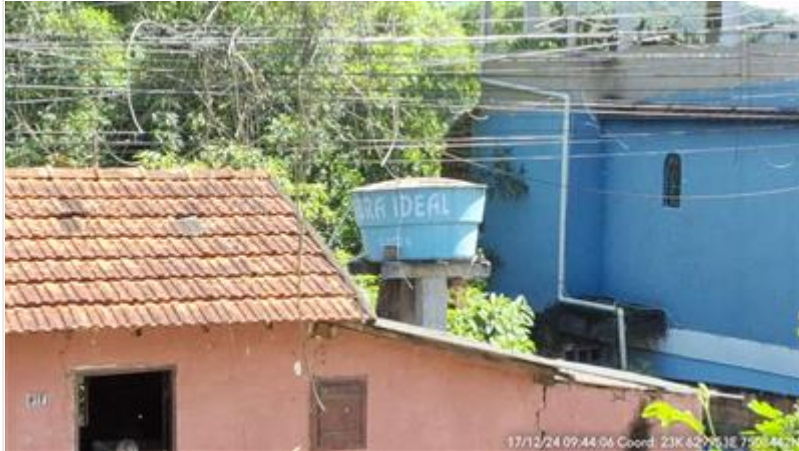
Foto da presença de água:

- **Sem vazamento aparente**

- **Inexistente**

**Sem mina aparente**

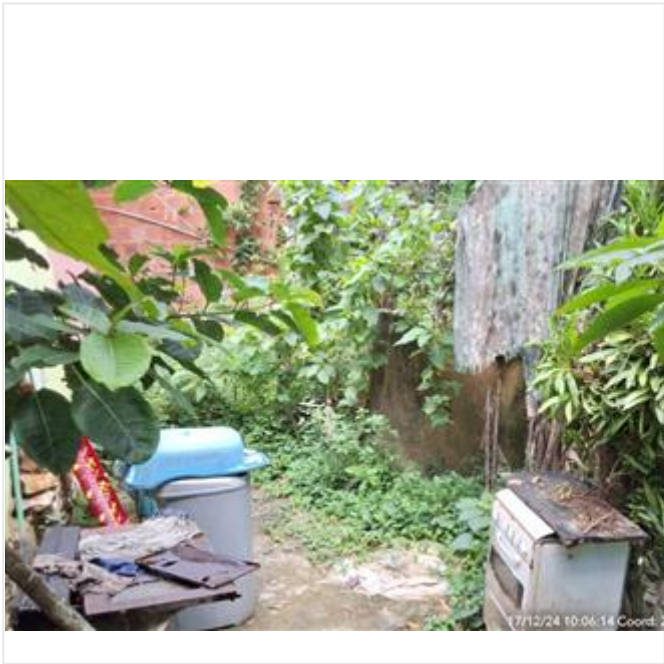
Foto1

**Muro localizado no meio do terreno. Morador não soube informar se faz parte de estrutura colapsada, ou se dividia o terreno.**

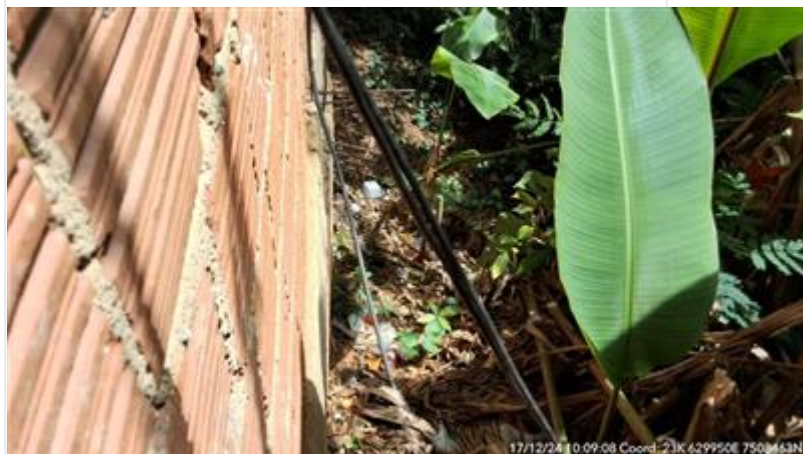
Foto2

**Presença de lixo na encosta.**
