## FICHA DE CAMPO

**MD\_Centro\_223**

**MD\_Centro\_223\_AS\_DS\_\_6**

**Amilcar Correia Pinto, 83**

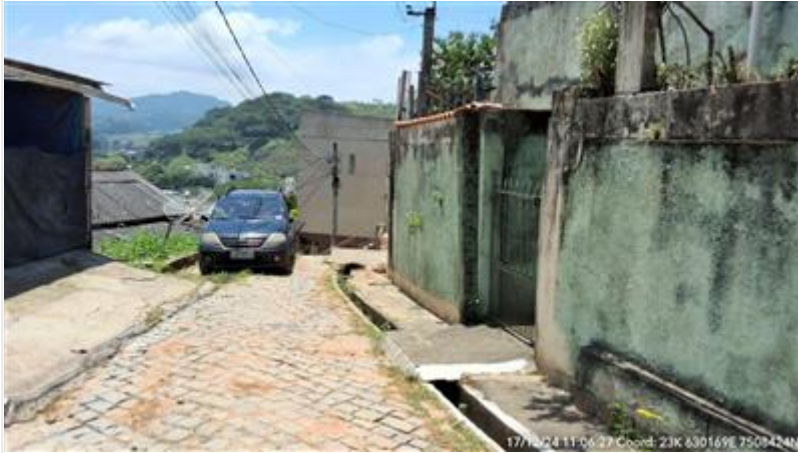
Foto do acesso:

**Veicular**

**Pavimentado**

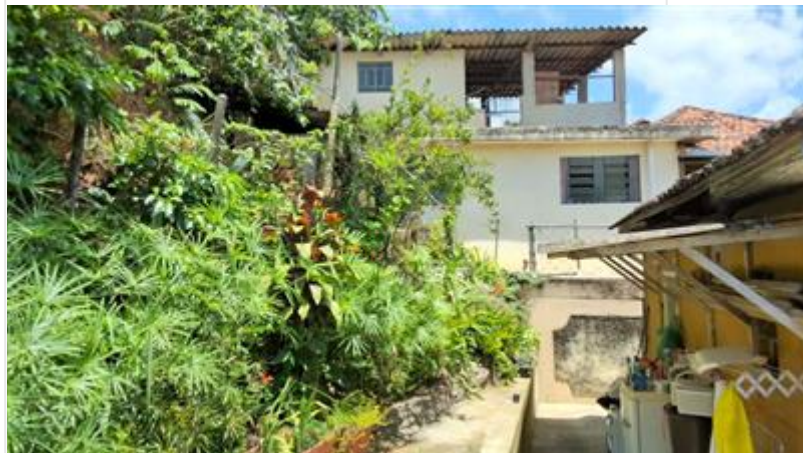
Foto do talude de cortes múltiplos:

**1 - 5m**

**90**

**Taludes verticalizados, devido a intervenções estruturais, os muros que exercem função de contenção.**

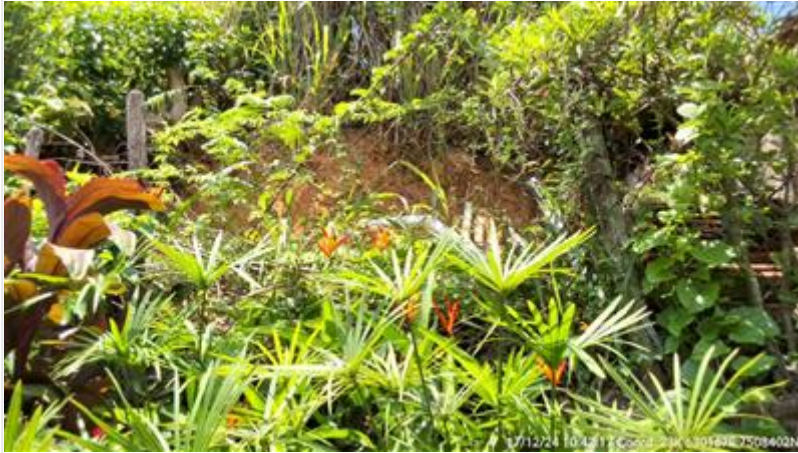
Foto do material predominante:

- **Solo residual**
- **Aterro**

**Nos poucos locais onde se é observado o material foi apenas visto solo residual nos fundos e aterro na parte da frente dos imóveis.**

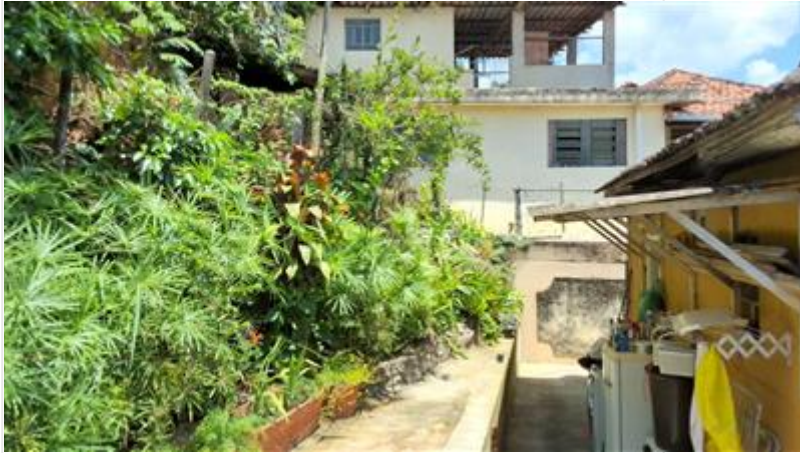
Foto Distância talude – casa

**3 - 4m**

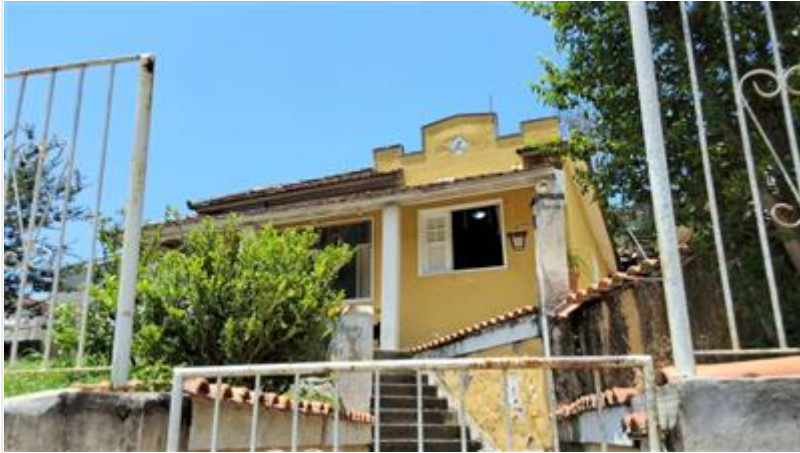
Foto do Vulnerabilidade:

**Alvenaria**

**Média: Danos esperados relacionados a trincas e colapso parcial nas paredes**

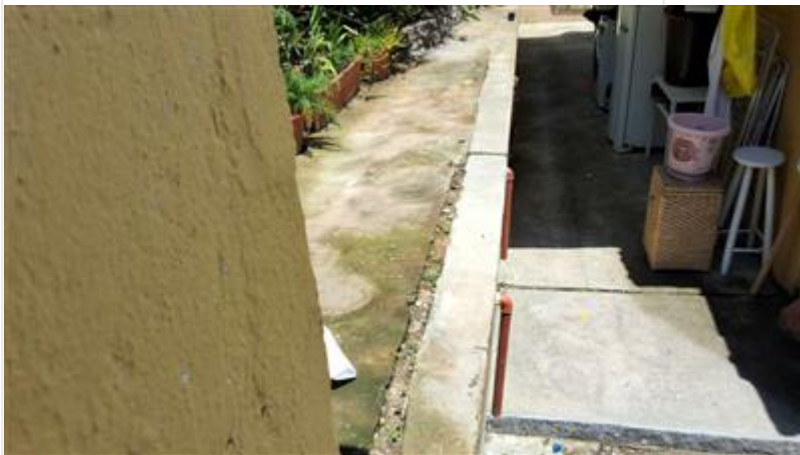
Foto Muros/ paredes abaulados

- **Afundamento (em passeio, via, estruturas em concreto em geral)**
- **Muros/ paredes abaulados**
- **Erosão laminar**

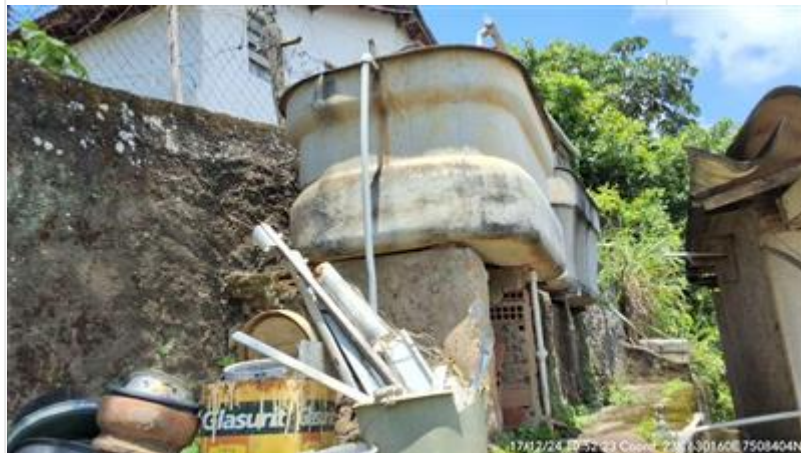
Foto da presença de água:

- **Sem vazamento aparente**

- **Precário**

**Sem mina aparente**

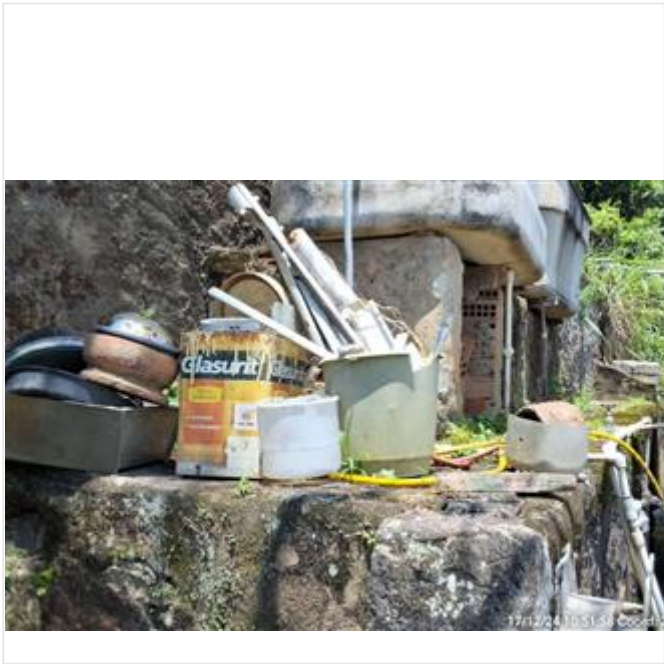
Foto1

Muro localizado nos fundos da residencia que exerce a função de muro de contenção.
