## FICHA DE CAMPO

**MD\_Centro\_223**

**MD\_Centro\_223\_DS\_IR\_\_1**

**Amilcar Correa Pinto**

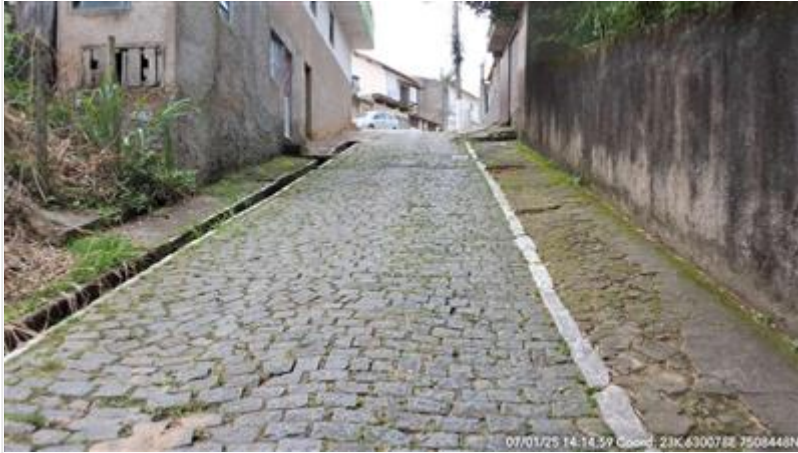
Foto do acesso:

**Veicular**

**Pavimentado**

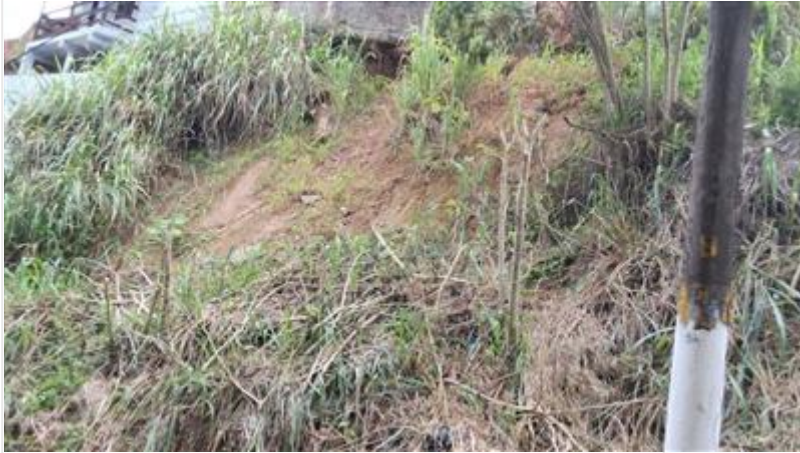
Foto do talude de corte único:

- **Talude de corte único**

**1 - 5m**

**75**

**Terreno de corte único com acesso tanto pela ladeira Amilcar quanto pela travessa amilcar**

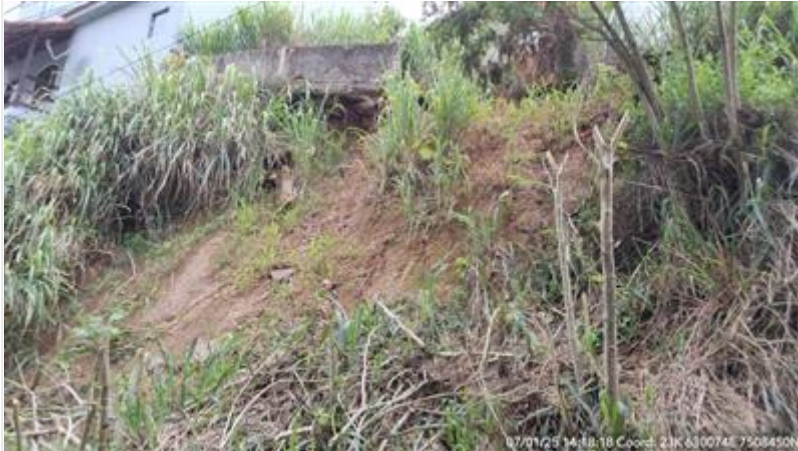
Foto do material predominante:

- **Solo residual**

**Presença de solo residual e entulho.**

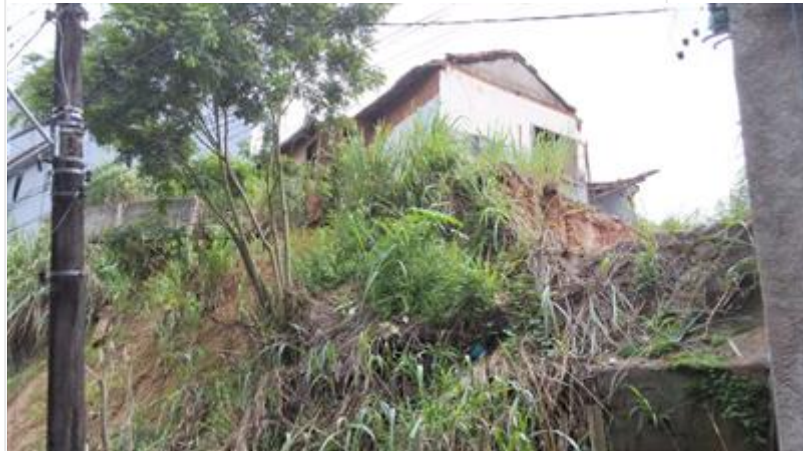
Foto Distância talude – casa

**Nulo**

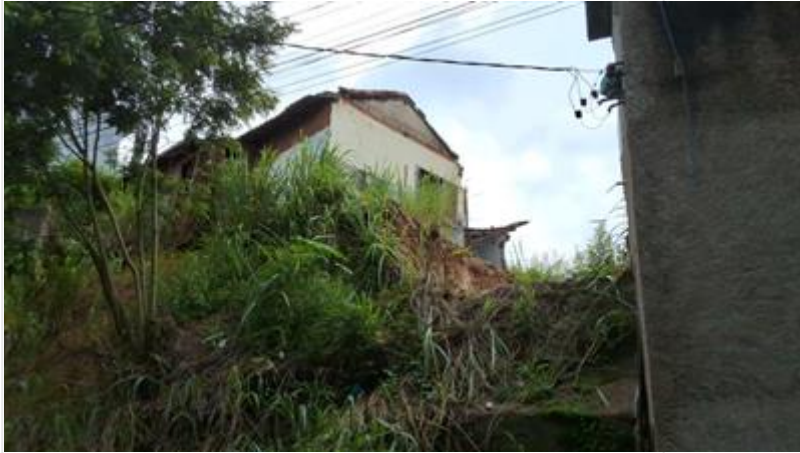
Foto do Vulnerabilidade:

**Alvenaria**

**Alta: Danos estruturais esperados com excessivas deformações das estruturas, colapso parcial dos domicílios**

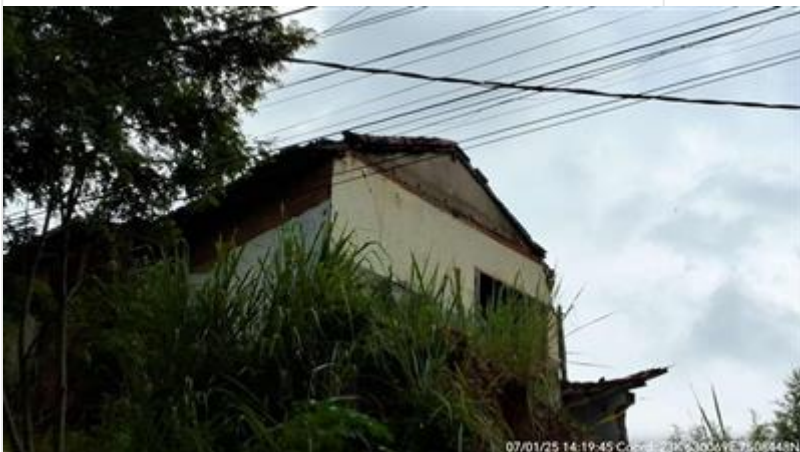
Foto Trincas em moradias

- **Erosão laminar**
- **Sulcos**
- **Estrutura colapsada**
- **Ângulos negativos**
- **Trincas em moradias**

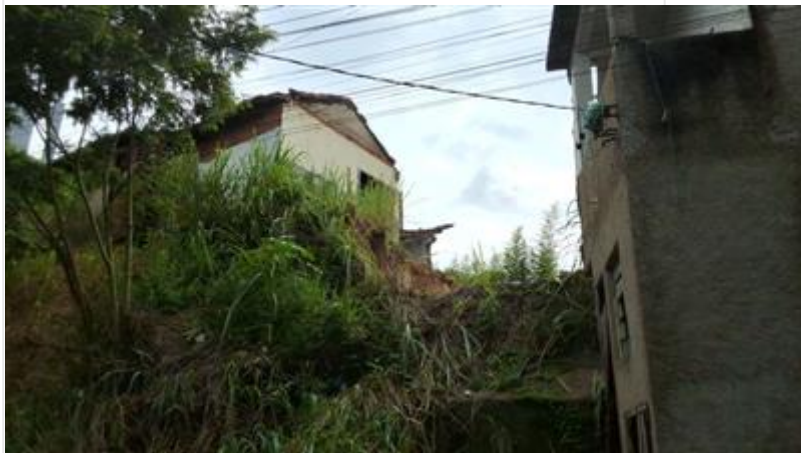
Foto Estrutura colapsada

**Local com histórico de deslizamento, com processo ativo, deslizamento planar pela entrada da ladeira Amílcar Correa Pinto, estruturas colapsadas pelo acesso da travessa Amílcar.**

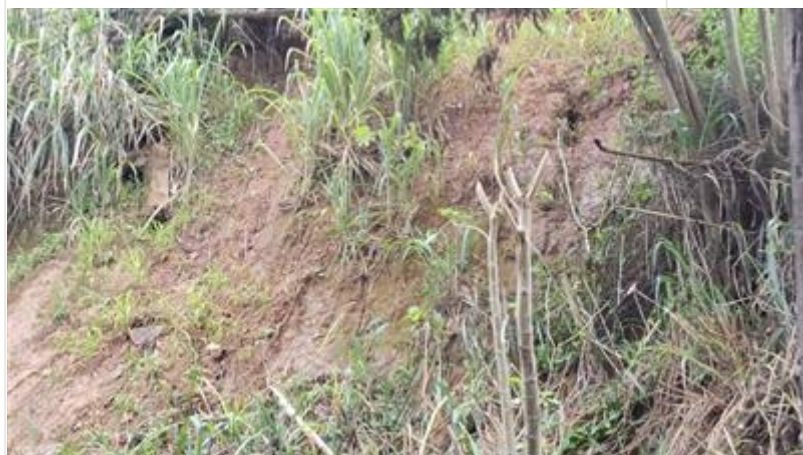
## Foto Sulcos

**Deslizamento planar observado pelo Ladeira Amilcar, com presença de sulcos.**

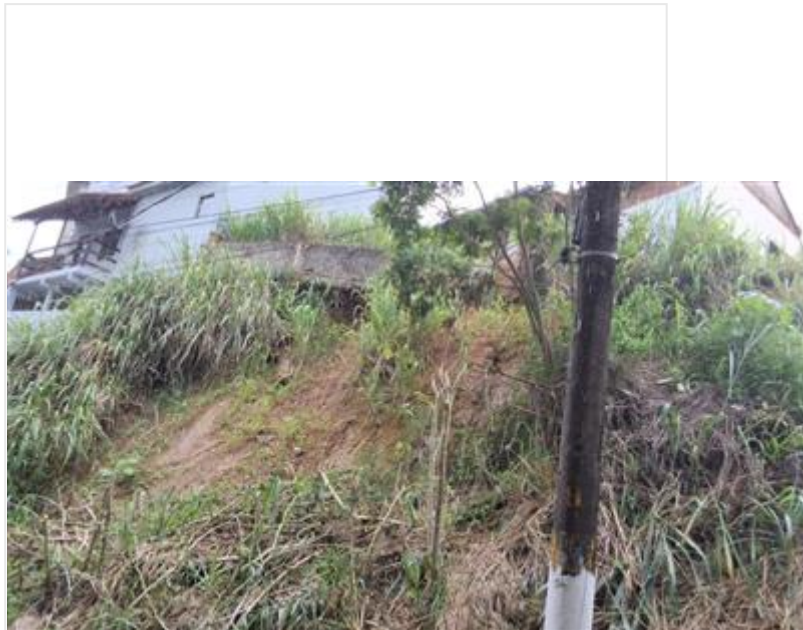
Foto do deslizamentos:

- **Deslizamento**

**Planar**

**Sim**

**Muito Alto**

- **Sirenes**
- **Nudec**
- **Sinalização e Orientação de Alerta**
- **Educação e Conscientização da população**

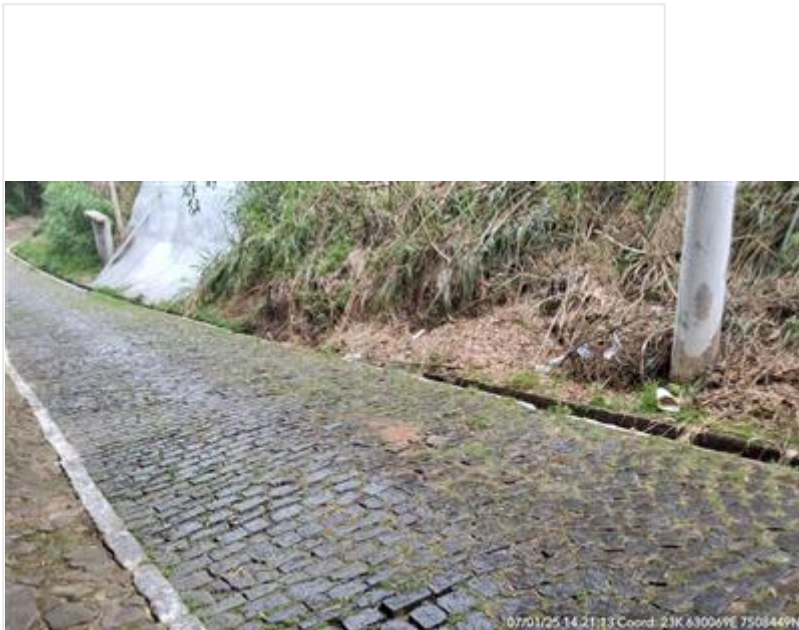
Foto da presença de água:

- **Sem vazamento aparente**

- **Precário**

**Sem mina aparente**

**Esgoto canalizado para a rede de escoamento da rua**

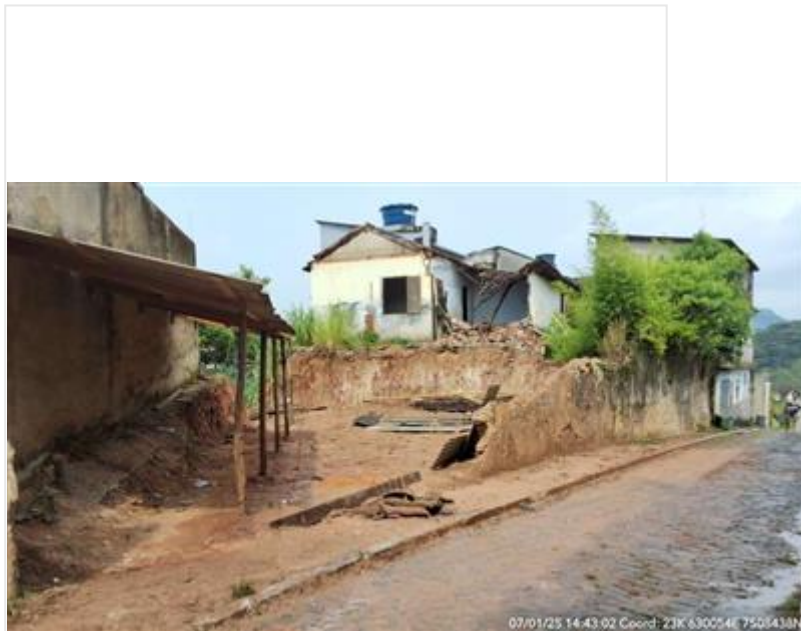
Foto1

**Acesso pela travessa Amílcar correa Pinto.**
