## FICHA DE CAMPO

**MD\_Centro\_223**

**MD\_Centro\_223\_DS\_IR\_\_2**

**Amilcar Correa Pinto,161**

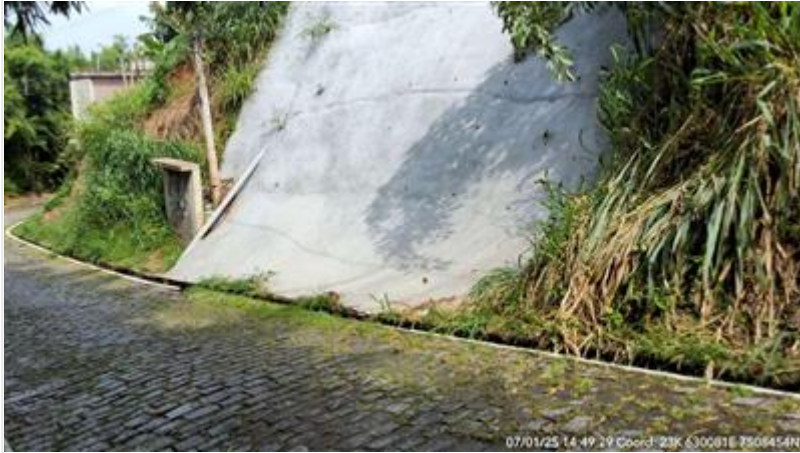
Foto\_acesso-20250107-174927.jpg

**Veicular**

**Pavimentado**

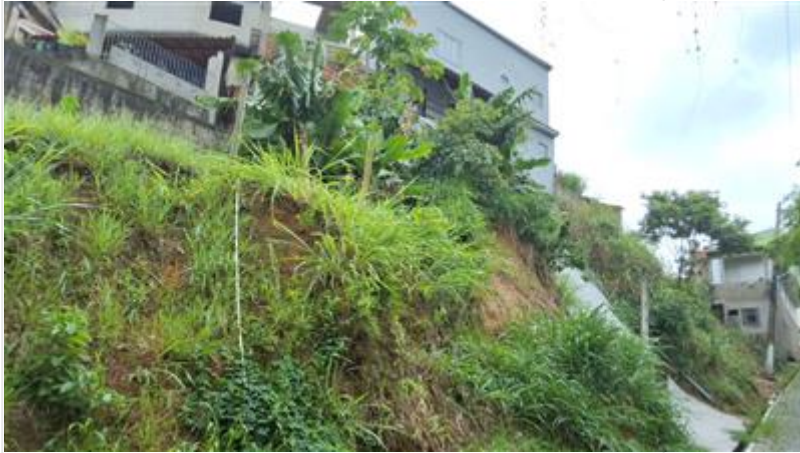
Foto\_cort\_mult-20250107-181358.jpg

**1 - 5m**

**70**

**Cortes no terreno entre duas casas com encosta íngreme**

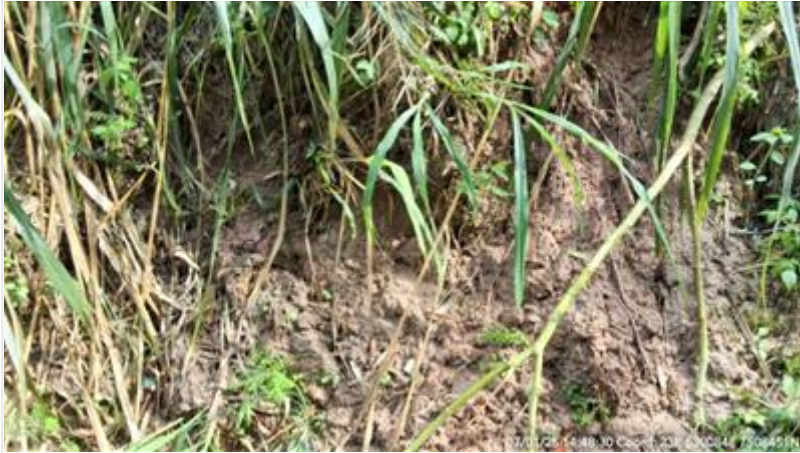
Foto\_material-20250107-174829.jpg

**Solo residual sem presença de blocos e presença de contenção na base de uma das residencias**

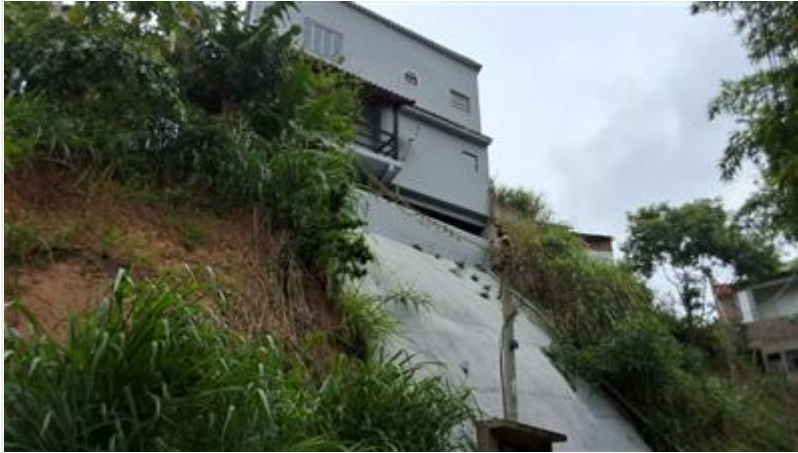
Foto\_topo\_talude\_casa-20250107-181336.jpg

**Nulo**

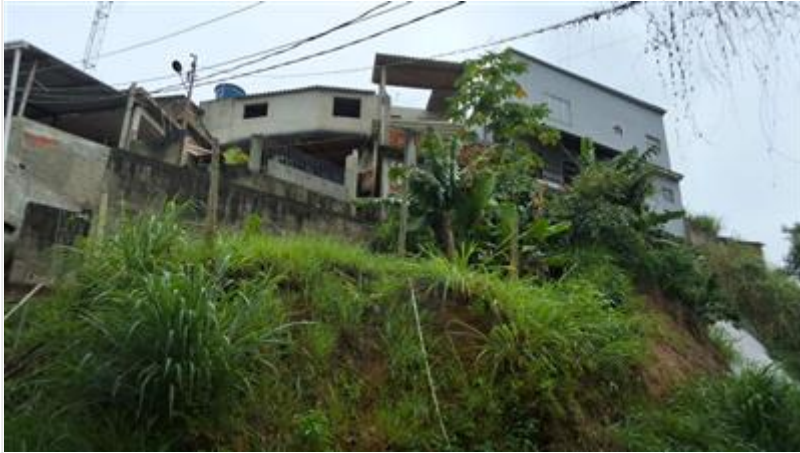
Foto\_vulnerabilidade-20250107-181248.jpg

**Alvenaria**

**Média: Danos esperados relacionados a trincas e colapso parcial nas paredes**

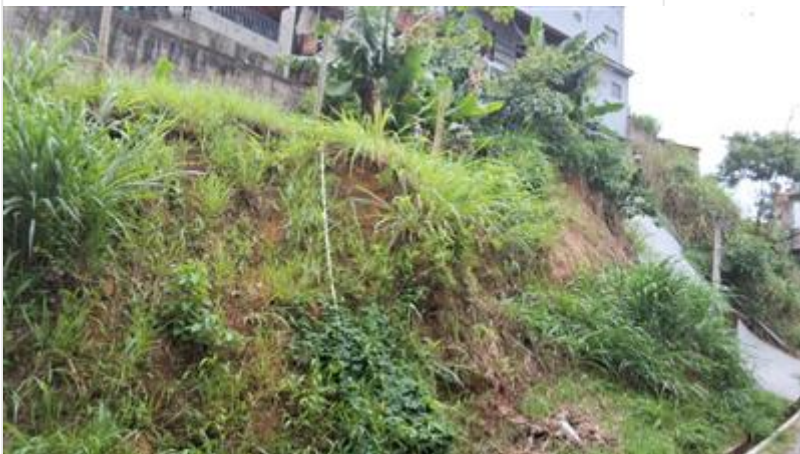
Foto\_Erosao\_Laminar-20250107-181223.jpg

- **Erosão laminar**

**Ocorreu um deslizamento em 2024, onde foi feita uma obra de estabilização e drenagem na base de uma das moradias.**

**Área com histórico de deslizamento de 2024, com obra de estabilização e drenagem em aparente bom estado, e sendo observado apenas feições erosivas em estágios iniciais ou intermediários. Porém o local se encontra entre setores de alto risco pra movimentos de massa.**

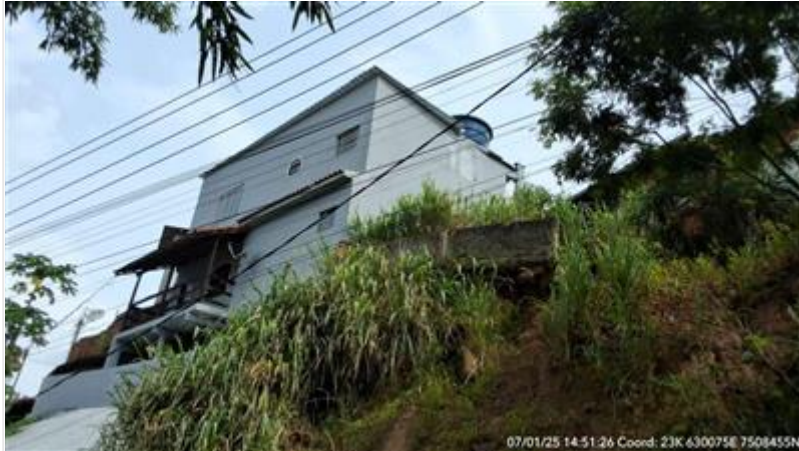
Foto\_agua-20250107-175125.jpg

- **Precário**

**Sem mina aparente**

**Talude**
