## FICHA DE CAMPO

**MD\_Centro\_223**

**MD\_Centro\_223\_DS\_IR\_\_3**

**Amilcar Correa Pinto, 131**

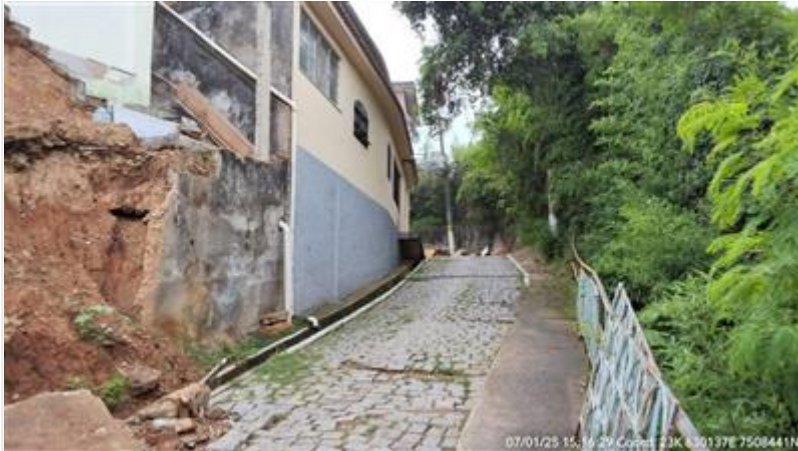
Foto\_acesso-20250107-181628.jpg

Tipo de acesso:

**Pavimentado**

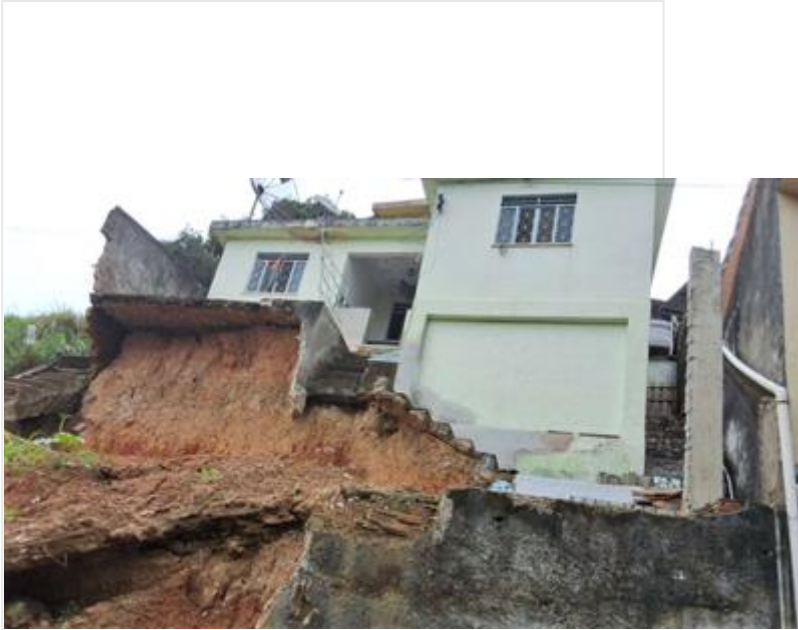
Foto\_cort\_un-20250107-182359.jpg

**1 - 5m**

**90**

**Talude de corte único da rua até o imóvel observado.**

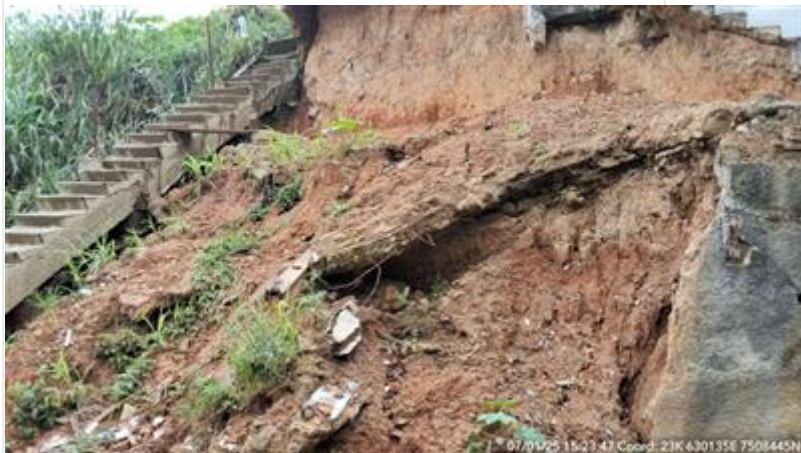
Foto\_material-20250107-182346.jpg

**Solo residual e aterro.**

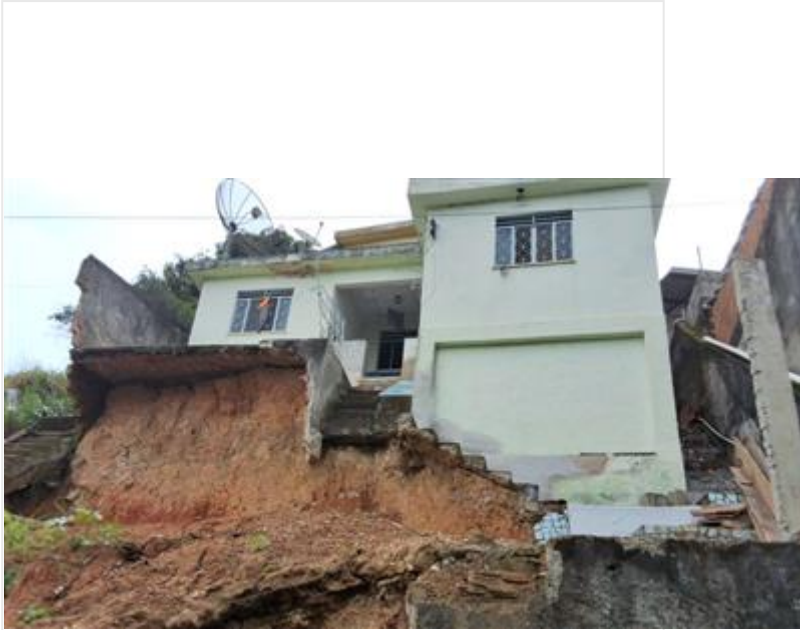
Foto\_topo\_talude\_casa-20250107-182338.jpg

**Nulo**

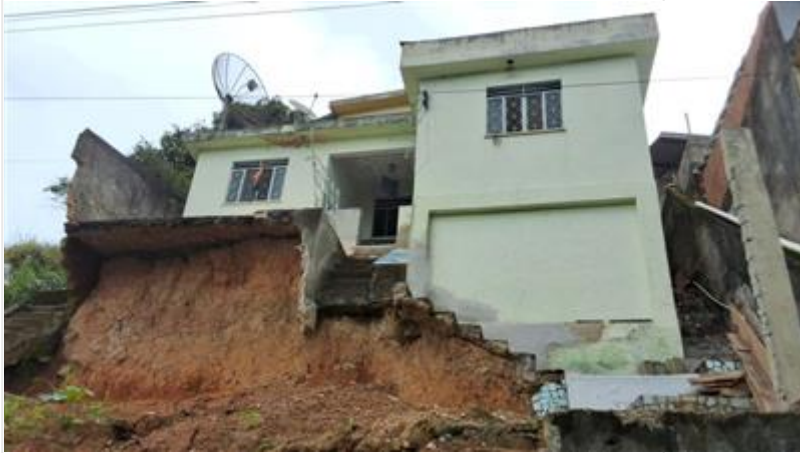
Foto\_vulnerabilidade-20250107-182333.jpg

**Média: Danos esperados relacionados a trincas e colapso parcial nas paredes**

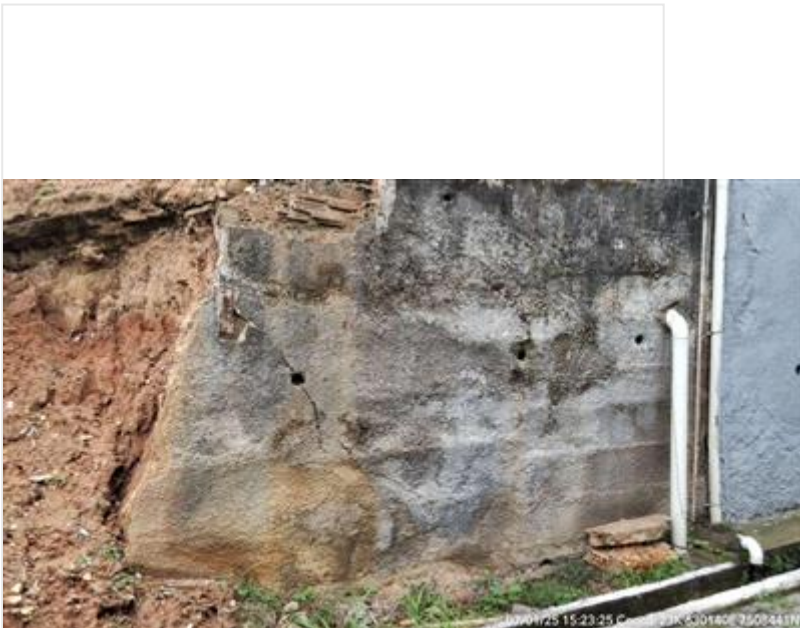
Foto\_Trincas\_em\_muros-20250107-182324.jpg

Foto Trincas em muros

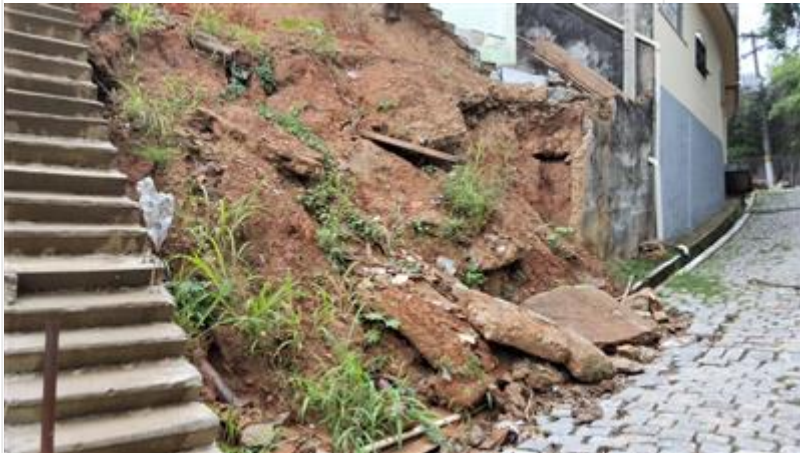
Foto\_Estrutura\_colapsada-20250107-182312.jpg

Foto Estrutura colapsada

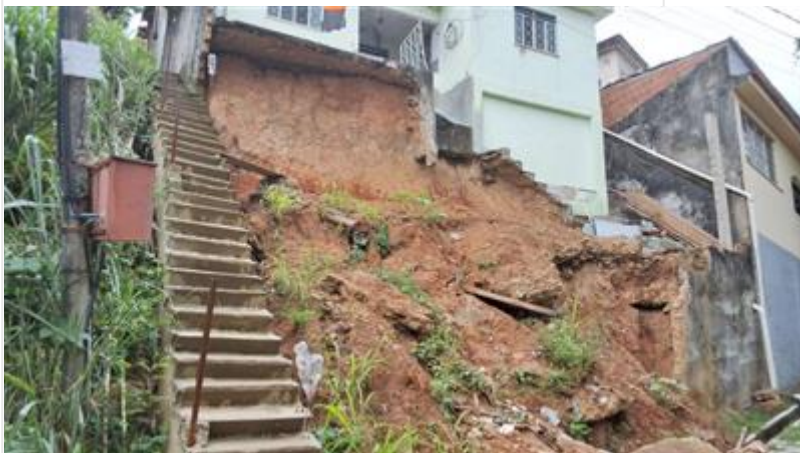
Foto\_Cicatrizes-20250107-182300.jpg

Foto Cicatrizes

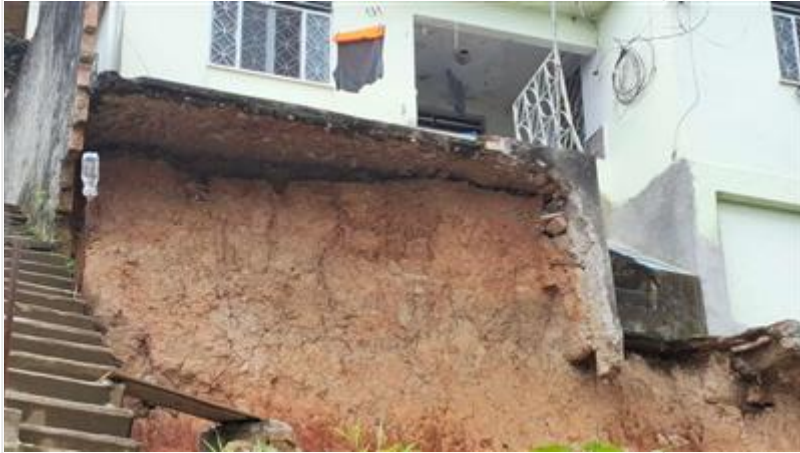
Foto\_Angulos\_negativos-20250107-182253.jpg

## Foto Ângulos negativos

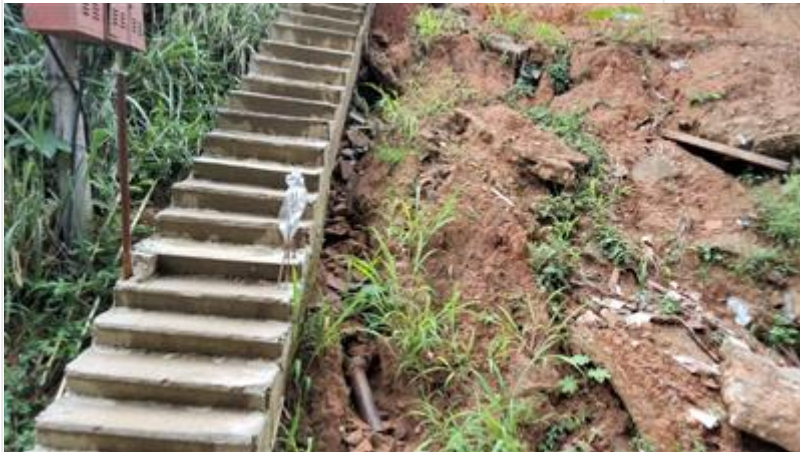
Foto\_Erosao\_Laminar-20250107-182550.jpg

## Foto Erosão Laminar

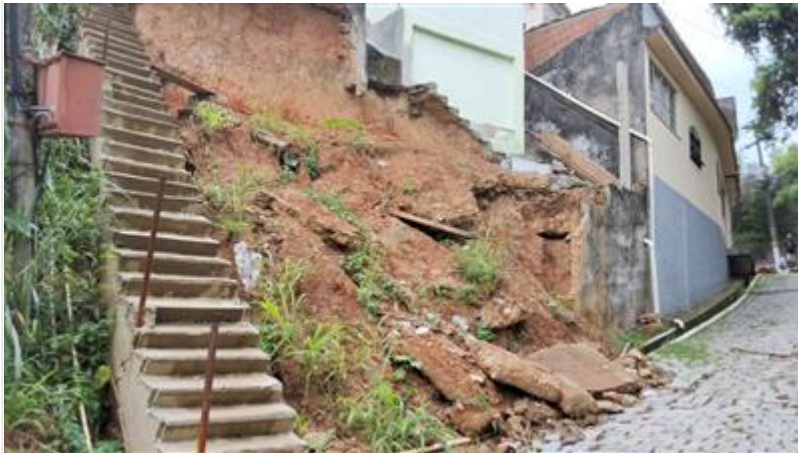
Foto\_deslizamento-20250107-182244.jpg

**Planar**

**Ocorreu um deslizamento em 2024 na frente de uma edificação, levando o acesso as casas, que já foi reconstruído**

**No local há presença de um deslizamento na frente de uma edificação, ocorrido em fevereiro de 2024. O movimento é marcado por um processo erosivo ativo, intensificado pela ausência de drenagem.**

- **Sirenes**
- **Nudec**
- **Sinalização e Orientação de Alerta**
- **Educação e Conscientização da população**

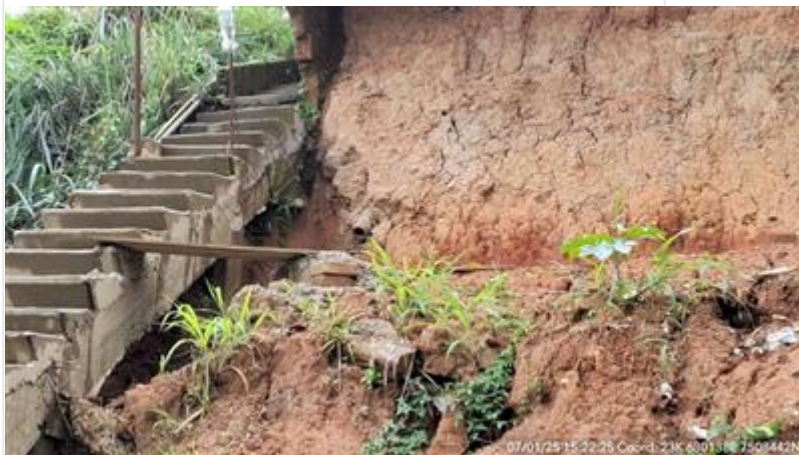
Foto\_agua-20250107-182224.jpg

- **Sem vazamento aparente**

- **Precário**

**Sem mina aparente**
