## FICHA DE CAMPO

**MD\_Centro\_223**

**MD\_Centro\_223\_DS\_IR\_\_4**

**Amilcar Correa Pinto 73**

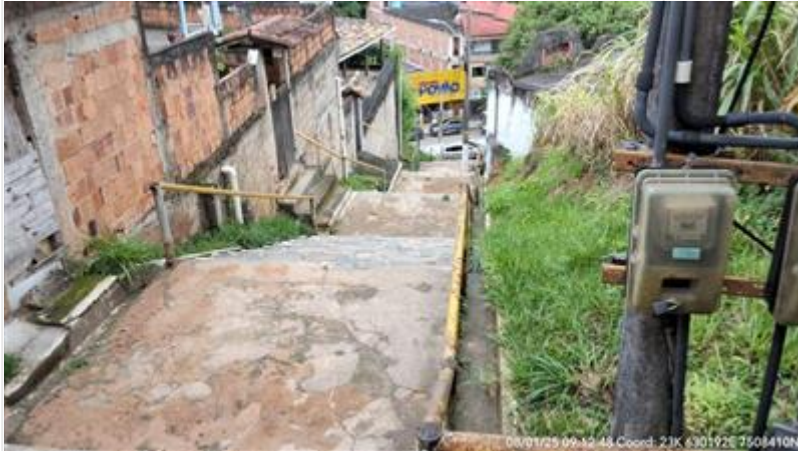
Foto do acesso:

**A pé**

**Escadaria**

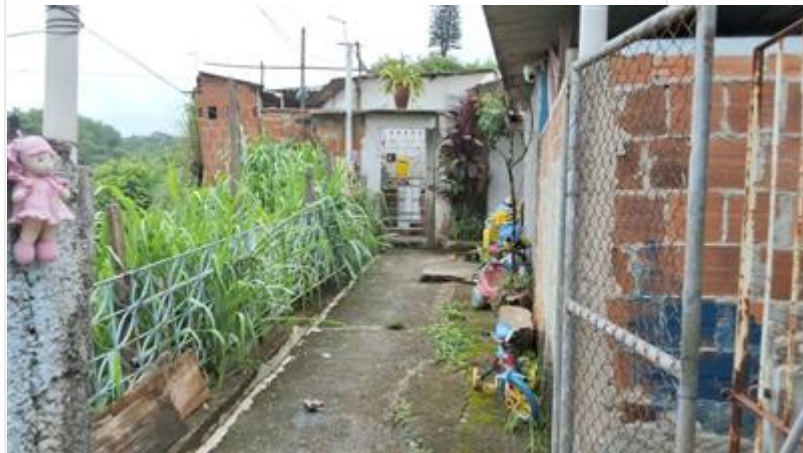
Foto do talude de cortes múltiplos:

- **Taludes de corte múltiplos**

**1 - 5m**

**75**

**O terreno é íngreme, em Local de ocupação densa na qual foi observado espécie arbórea no topo, e perda de material a montante.**

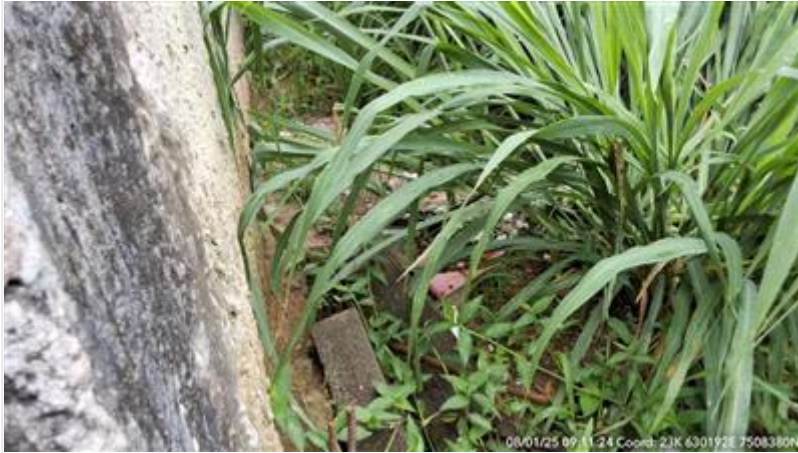
Foto do material predominante:

- **Solo residual**

**Dificuldade em observar o material predominante devido densa ocupação.**

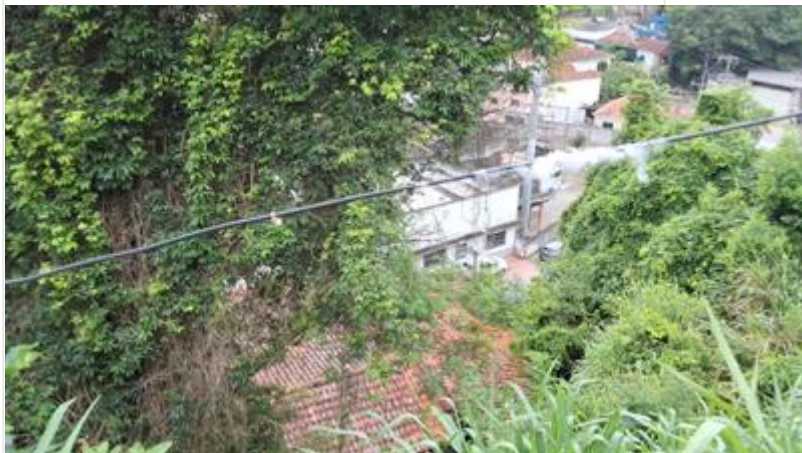
Foto Distância talude – casa

**1 - 2m**

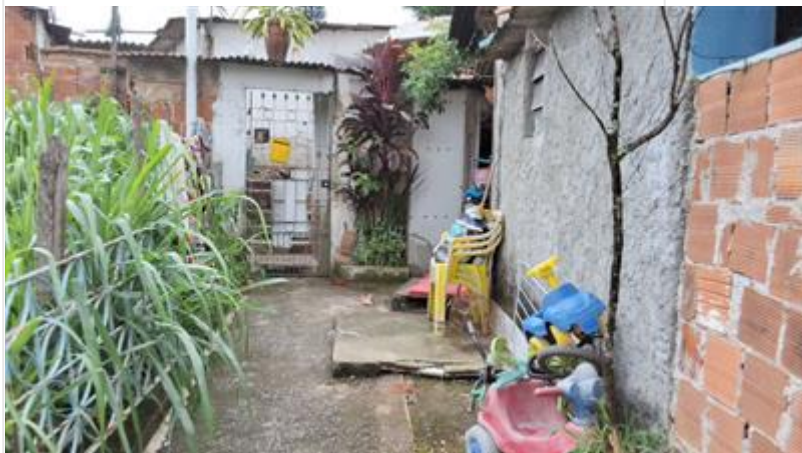
Foto Distância topo do talude - base da casa

**3 - 4m**

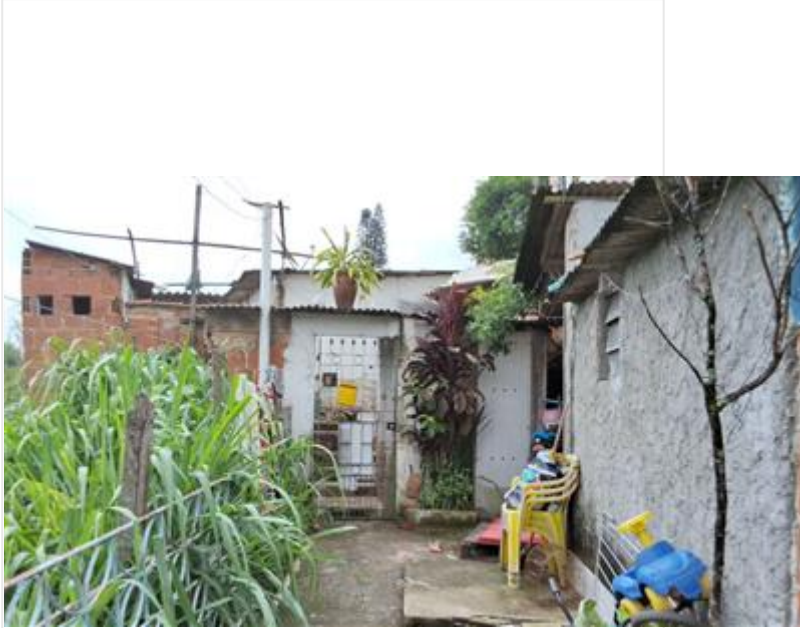
Foto do Vulnerabilidade:

**Alvenaria**

**Alta: Danos estruturais esperados com excessivas deformações das estruturas, colapso parcial dos domicílios**

**Sim**

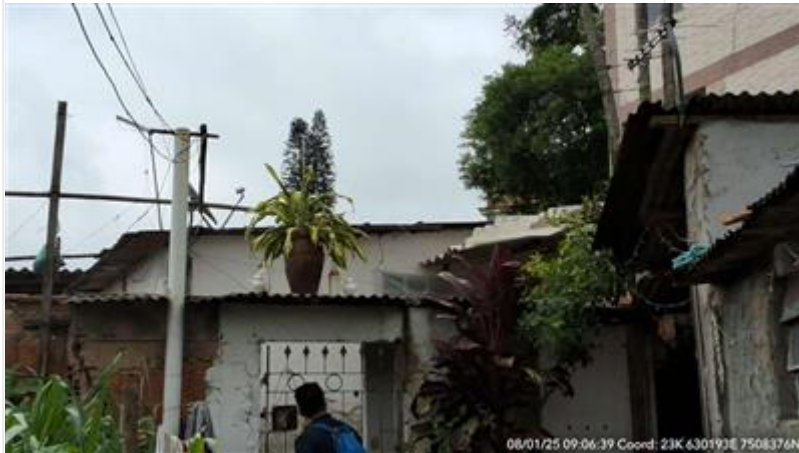
Foto Trincas em moradias

- **Trincas no terreno**
- **Erosão laminar**
- **Trincas em moradias**

**No local há um histórico de constantes deslizamentos no talude. Apresenta trincas no terreno e em moradias, as casas tem vulnerabilidade considerável e não há uma rede de drenagem satisfatória.**

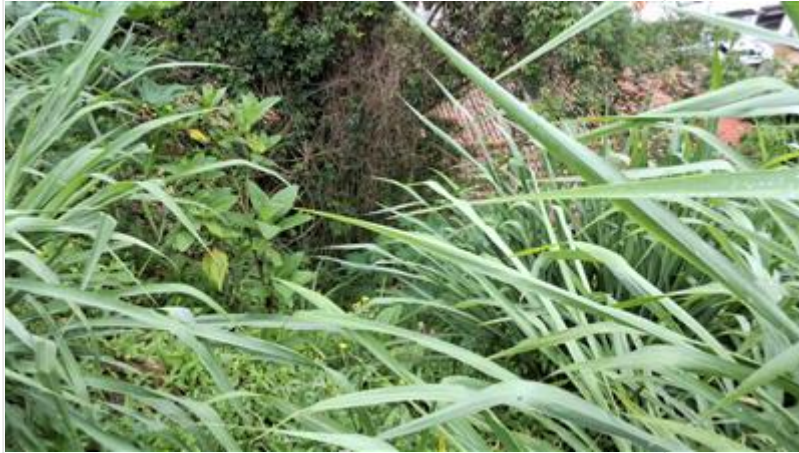
Foto do deslizamentos:

- **Deslizamento**

**Planar**

**Histórico de deslizamentos em direção a casa na rua abaixo.**

**Sim**

- **Sirenes**
- **Nudec**
- **Sinalização e Orientação de Alerta**
- **Educação e Conscientização da população**

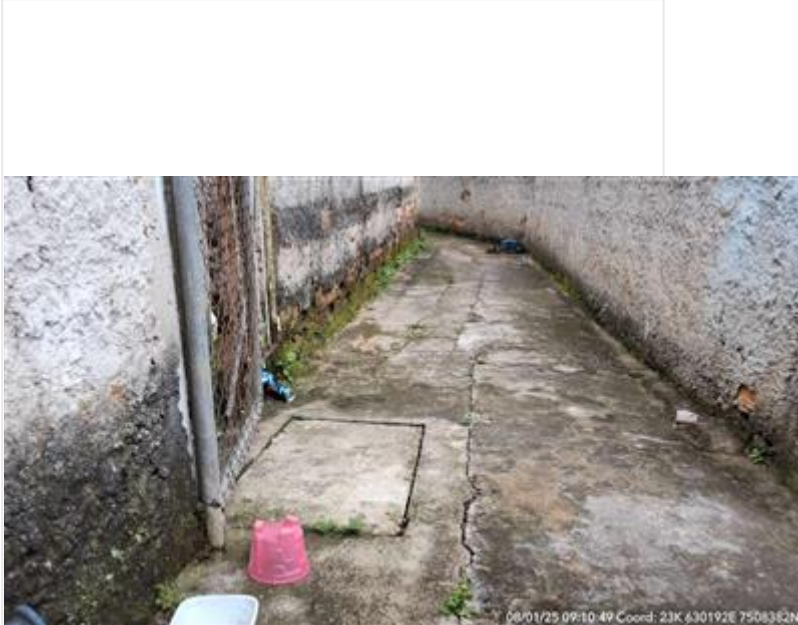
Foto da presença de água:

- **Sem vazamento aparente**

- **Inexistente**

**Sem mina aparente**
