## FICHA DE CAMPO

**MD\_Centro\_223**

**MD\_Centro\_223\_DS\_IR\_\_5**

**Amilcar Correa Pinto**

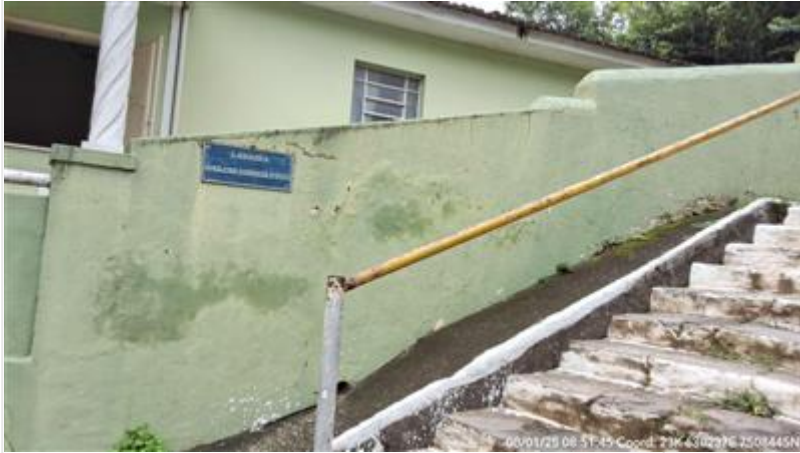
Foto do acesso:

**Escadaria**

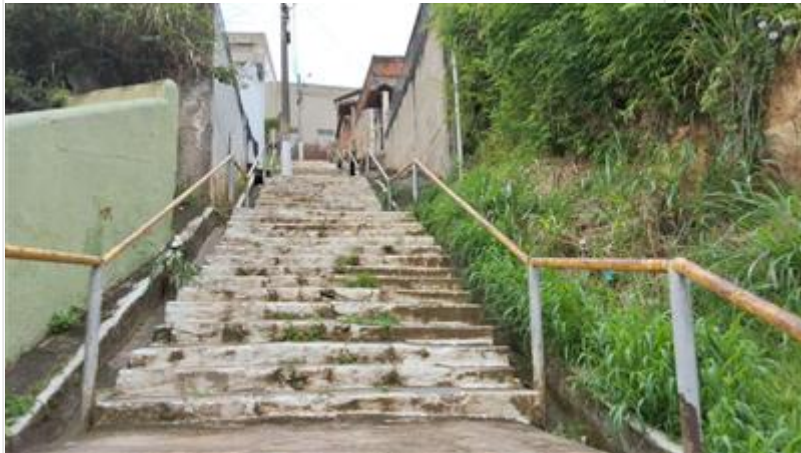
Foto do talude de cortes múltiplos:

**1 - 5m**

**80**

**Terreno com inúmeros cortes múltiplos e onde há exposição de solo se observa perda de material.**

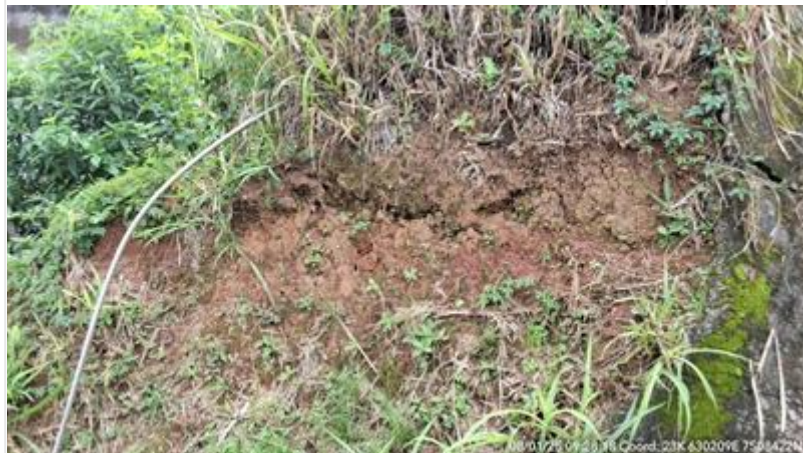
Foto do material predominante:

**Foi observado solo residual em sua maioria, mas se observa rocha alterada na base próxima da rua.**

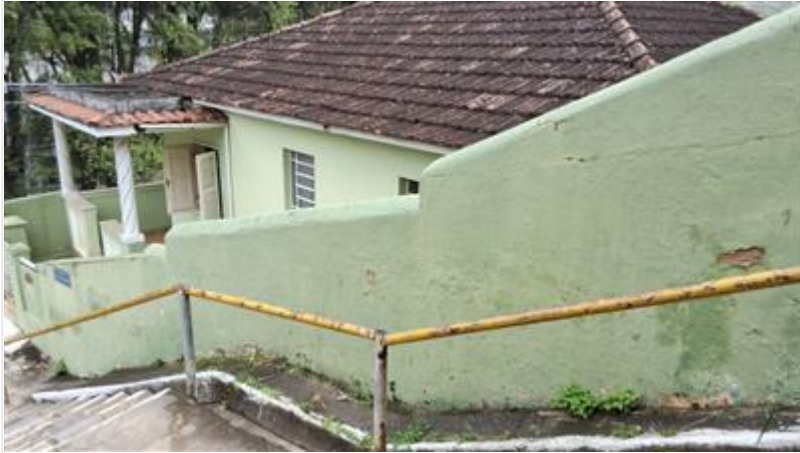
Foto Distância talude – casa

**Nulo**

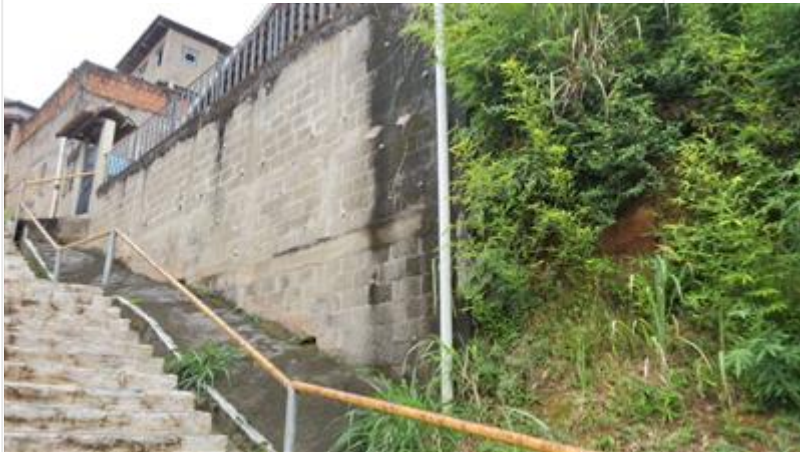
Foto Distância topo do talude - base da casa

**Nulo**

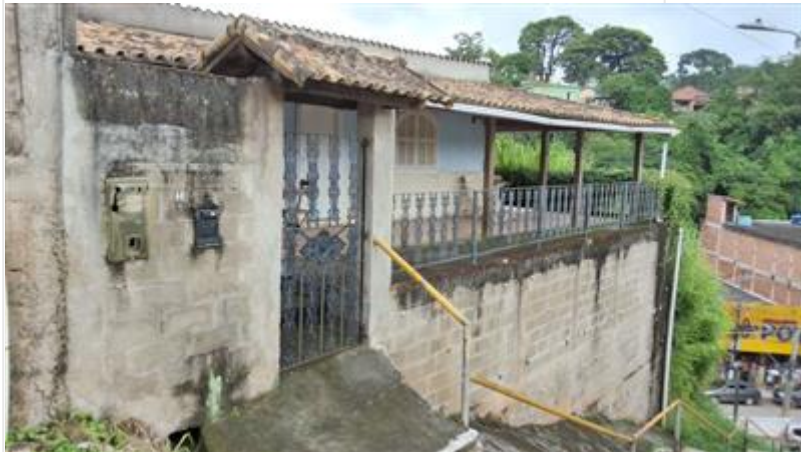
Foto do Vulnerabilidade:

**Média: Danos esperados relacionados a trincas e colapso parcial nas paredes**

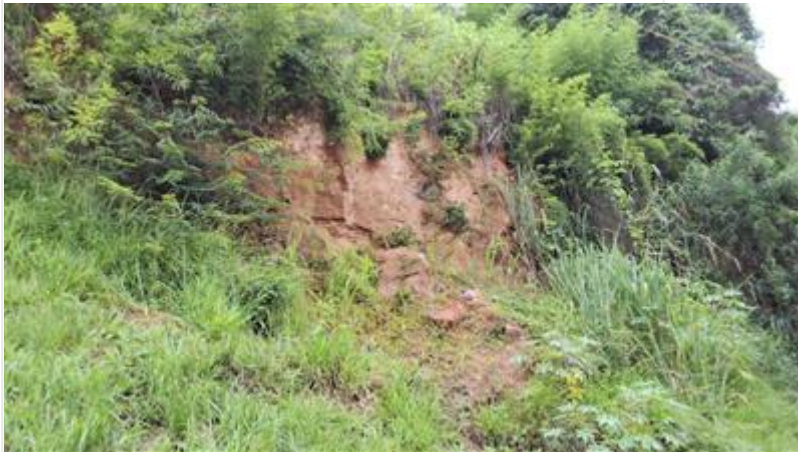
## Foto Cicatrizes

**Área com cicatriz de deslizamento localizada na base de moradia, histórico de quedas, processo ainda ativo, única rede de drenagem obseçada se encontra na escadaria nenhuma observada no talude. A montante perda de material em fundos de imóvel.**

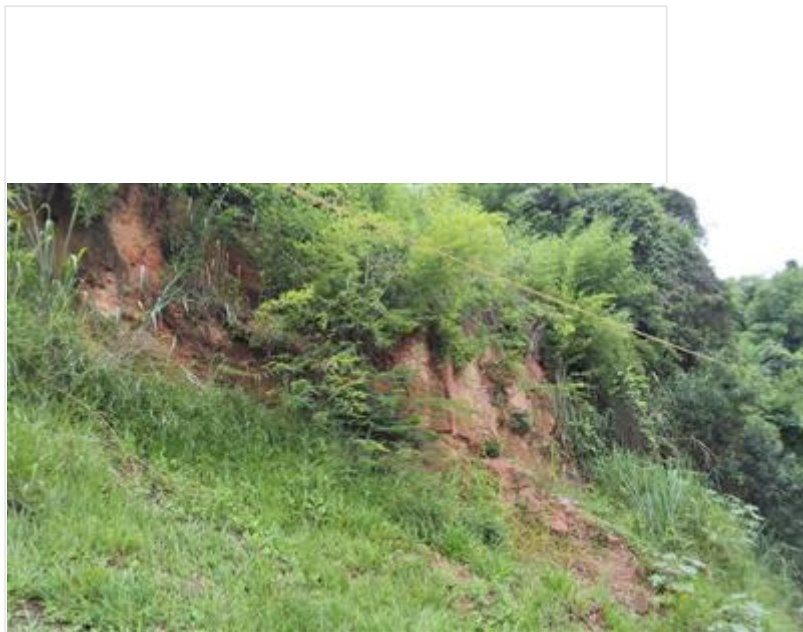
Foto do deslizamentos:

**Processos de deslizamento planar e erosão ativos em encosta íngreme.**

- **Sirenes**
- **Nudec**
- **Sinalização e Orientação de Alerta**
- **Educação e Conscientização da população**

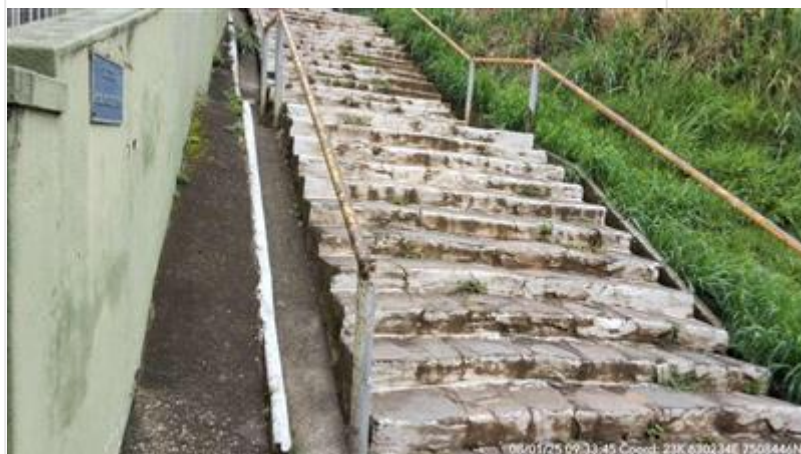
Foto da presença de água:

- **Precário**

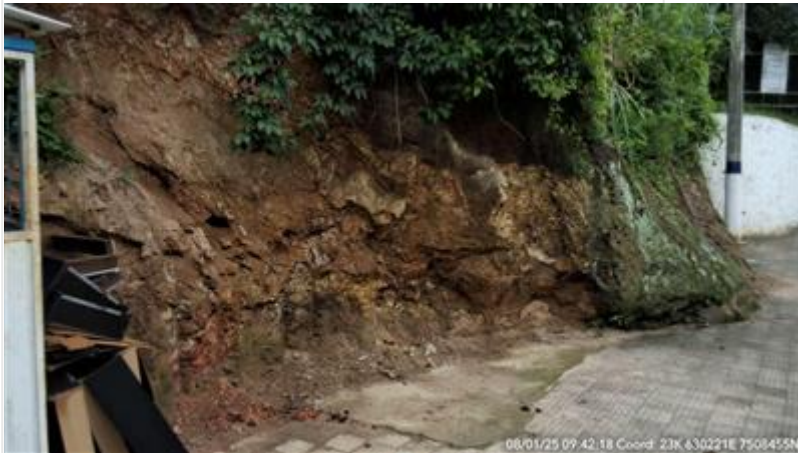
Foto1

**Rocha alterada observada na base próxima da rua dr. Chaves.**
