## FICHA DE CAMPO

**MD\_Centro\_223**

**MD\_Centro\_223\_DS\_IR\_\_7**

**Ladeira João Videira, servidão Luis Pagliares, 141 casa 07**

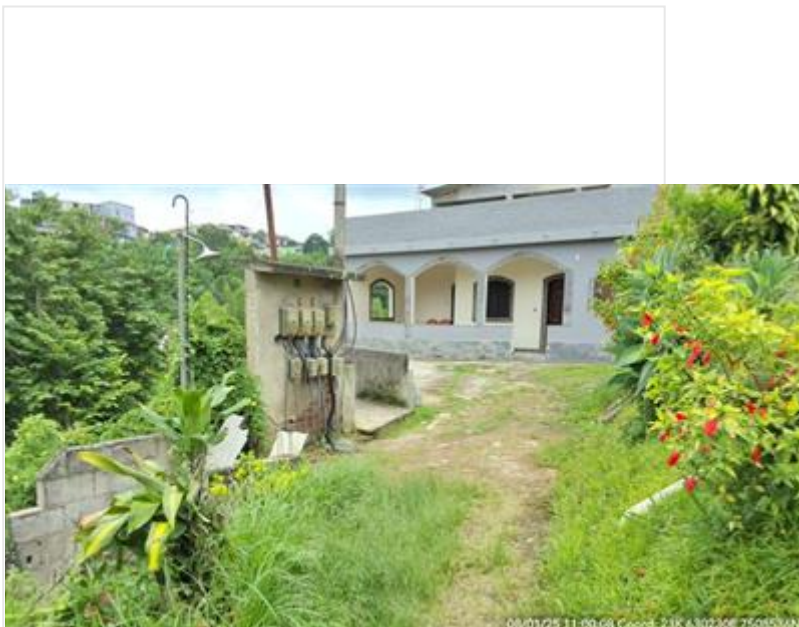
Foto\_acesso-20250108-140008.jpg

**A pé**

**Servidão**

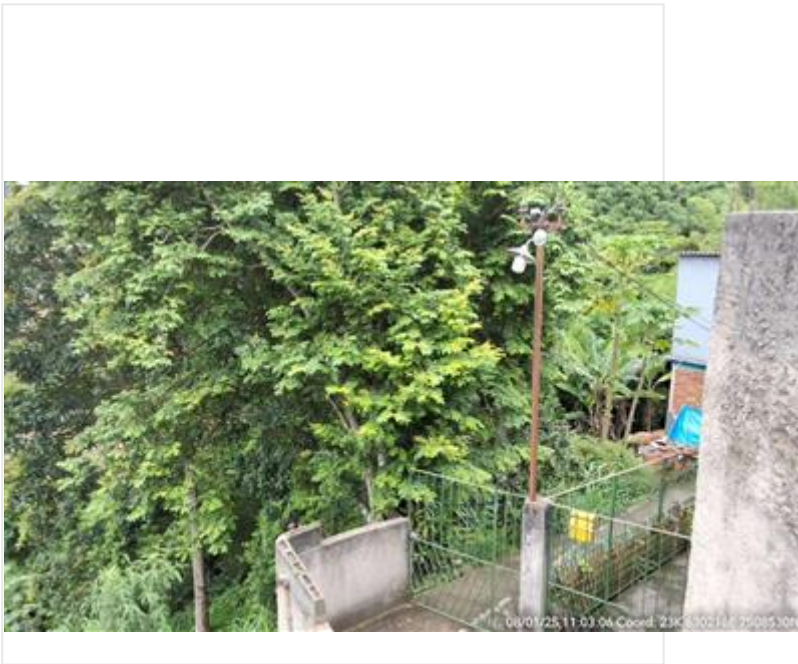
Foto\_encos\_nat-20250108-140305.jpg

**5 - 20m**

**75**

**Terreno com patamar no topo e queda abrupta em seguida onde não foi possível estimar com exatidão a inclinação devido a vegetação alta, e presença de bananeiras a jusante.**

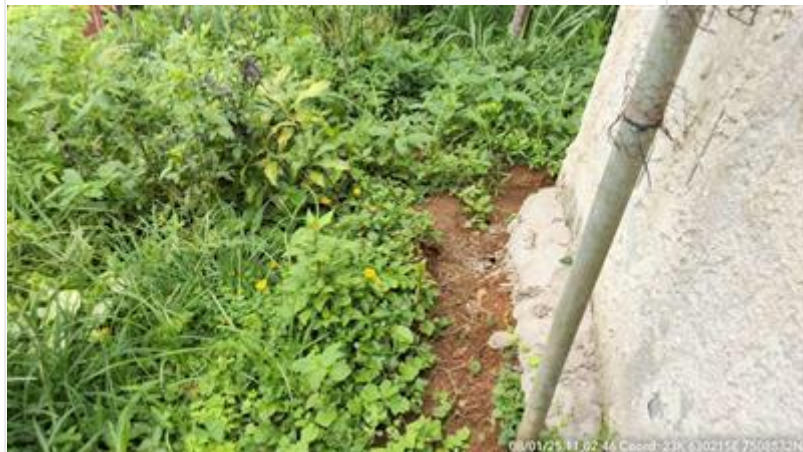
Foto\_material-20250108-140246.jpg

- **Solo residual**

**Presença somente de solo residual.**

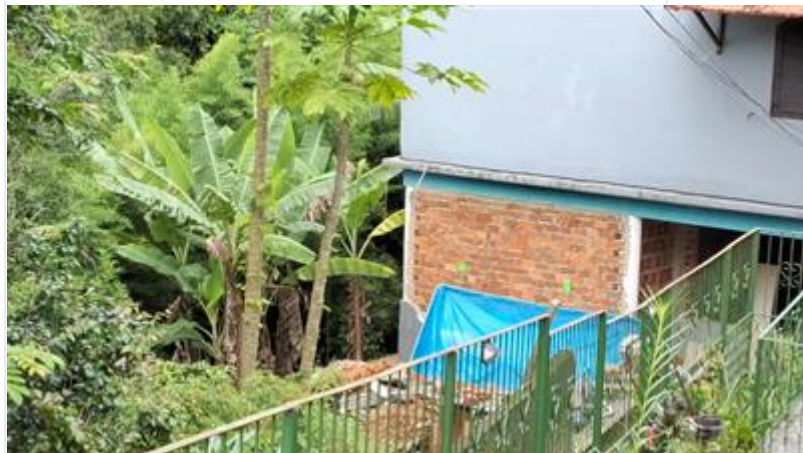
Foto\_talude\_casa-20250108-140233.jpg

**1 - 2m**

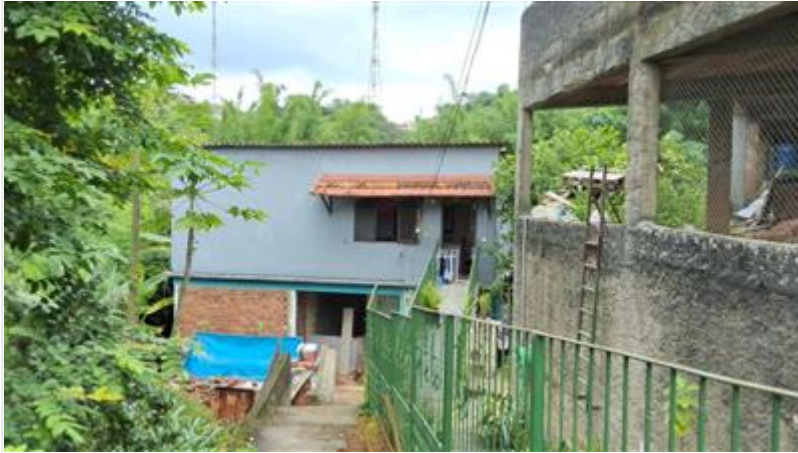
Foto\_vulnerabilidade-20250108-140217.jpg

**Alvenaria**

**Média: Danos esperados relacionados a trincas e colapso parcial nas paredes**

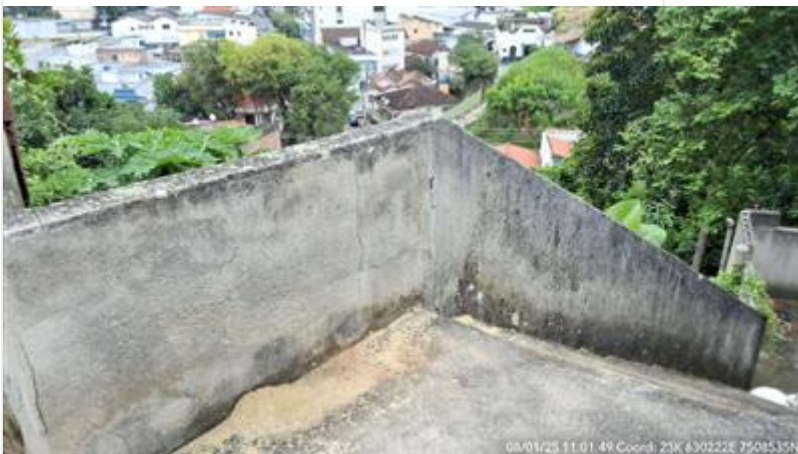
Foto\_Trincas\_em\_muros-20250108-140148.jpg

- **Trincas em muros**

**Não foi identificado processo ativo, mas há bananeiras a jusante da edificação, indicam umidade do terreno.**

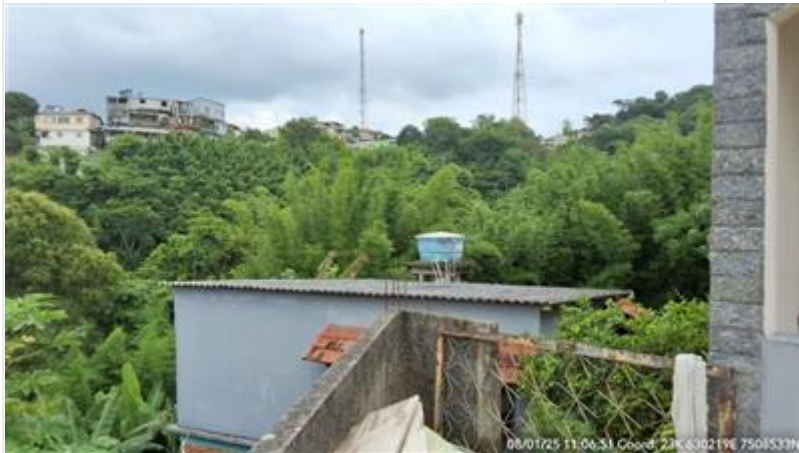
Foto\_agua-20250108-140651.jpg

- **Sem vazamento aparente**

- **Precário**

**Sem mina aparente**
