## FICHA DE CAMPO

**MD\_Centro\_223**

**MD\_Centro\_223\_DS\_IR\_\_8**

**Ladeira João Videira, servidão Luis Pagliares, 141**

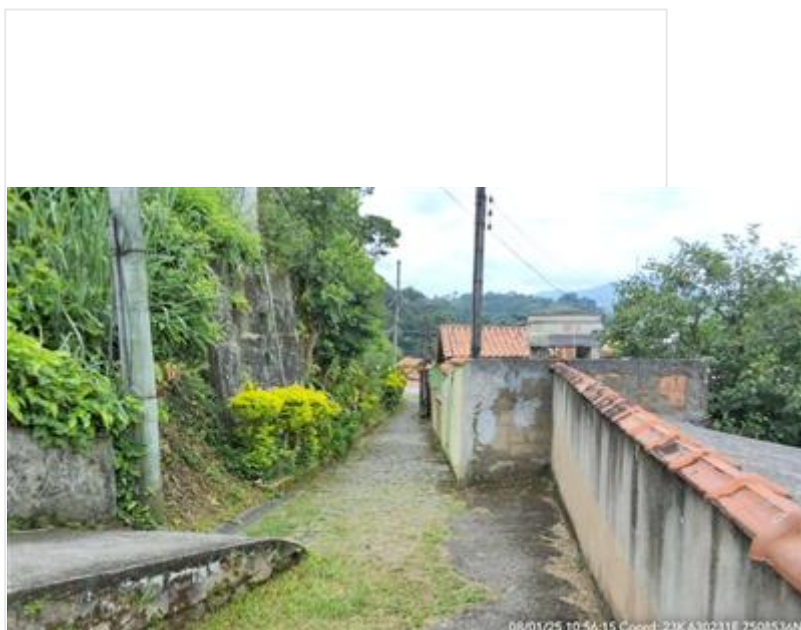
Foto\_acesso-20250108-135614.jpg

**A pé**

**Escadaria**

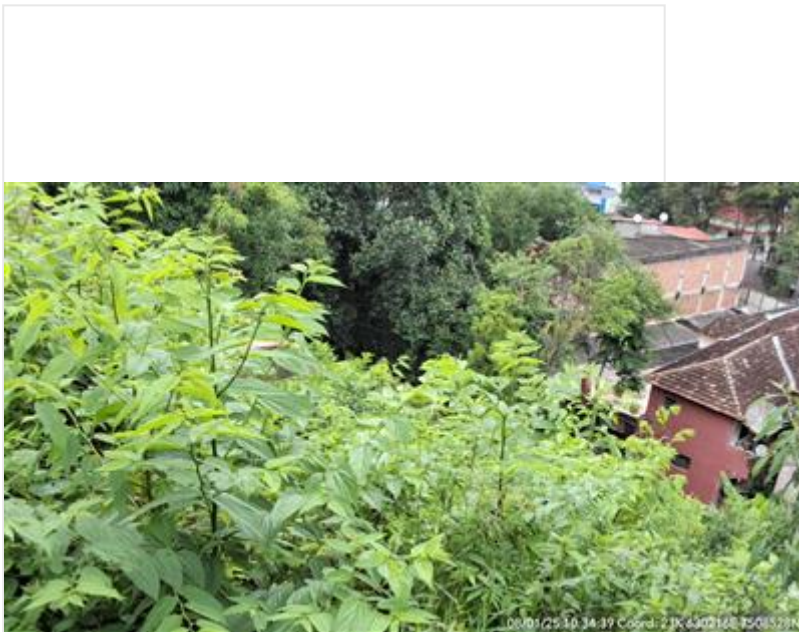
Foto\_encos\_nat-20250108-133438.jpg

**20 - 50m**

**75**

**Local com elevada inclinação, na qual se observa um patamar plano em seguida uma queda abrupta.**

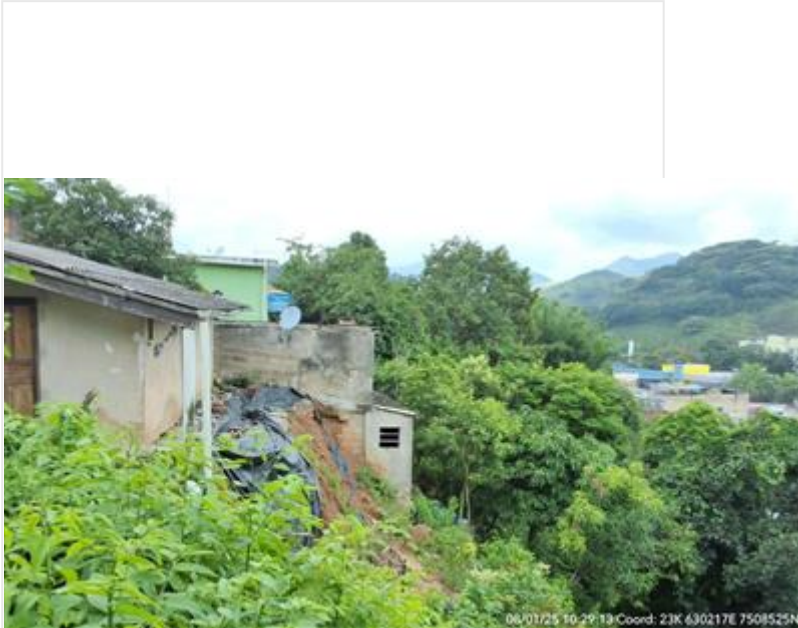
Foto\_material-20250108-132912.jpg

**Se observa solo residual na maior parte do terreno e aterro onde havia a presença de muro que colapsou.**

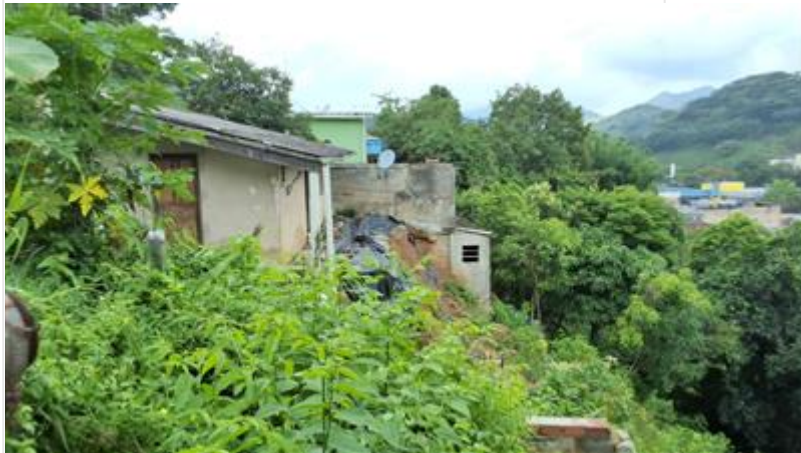
Foto\_talude\_casa-20250108-132836.jpg

**Nulo**

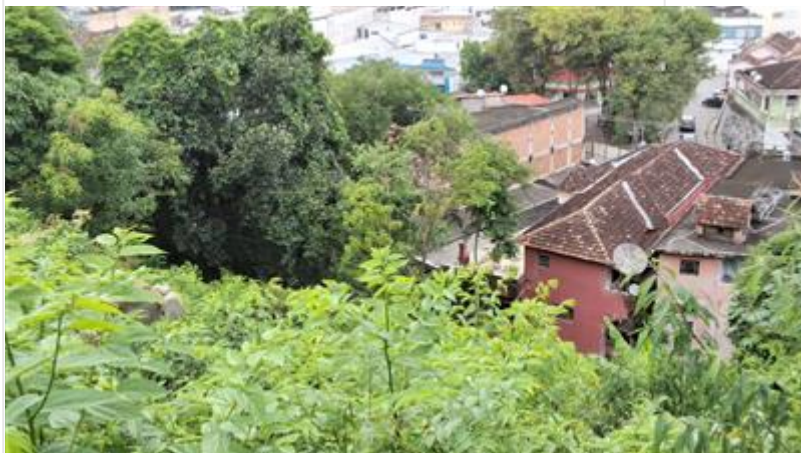
Foto\_topo\_talude\_casa-20250108-133412.jpg

**1 - 2m**

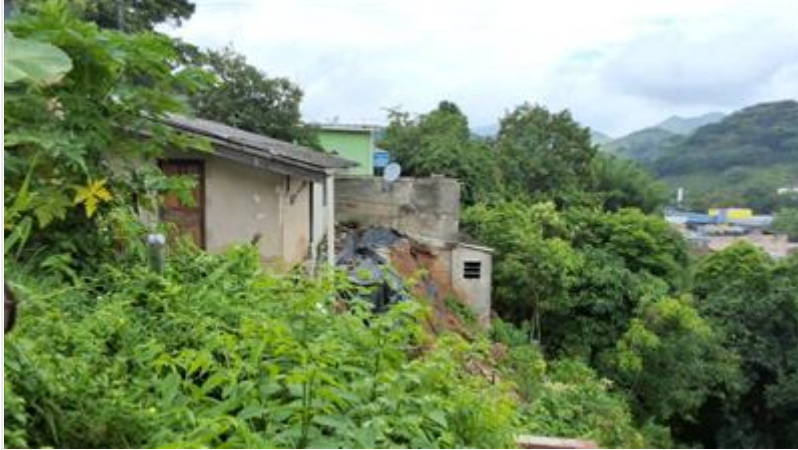
Foto\_vulnerabilidade-20250108-132815.jpg

**Alvenaria**

**Muito Alta: Danos estruturais esperados com comprometimento integral estrutural e possibilidade de colapso total dos domicílios**

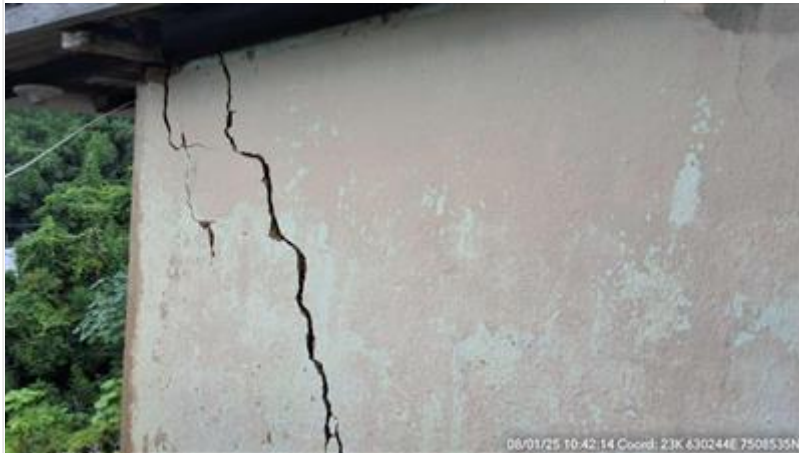
Foto\_Trincas\_em\_moradias-20250108-134214.jpg

**Deslizamento ocorrido em fevereiro de 2024, com processo ainda ativo e sem vítimas. No local, foram observadas trincas e rachaduras no terreno e na moradia. Em fevereiro de 2024, ocorreu a queda do muro da moradora, que deslizou em direção ao rio, obstruindo-o, segundo relato de uma residente. Na área vizinha, foi identificado um processo de afundamento na porção da varanda.**

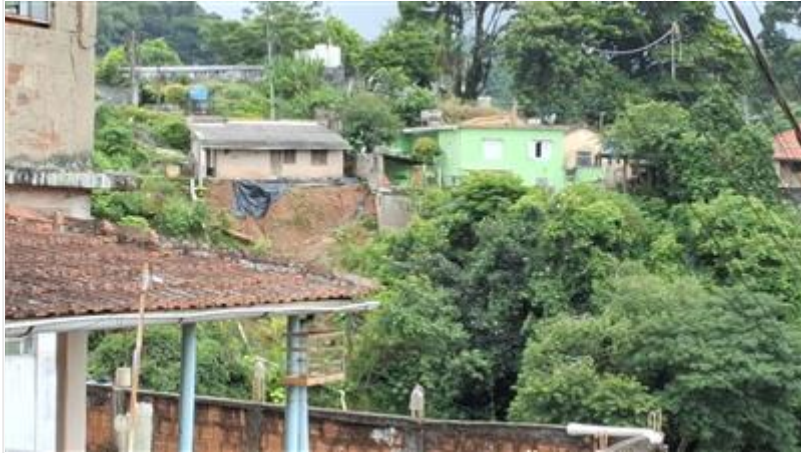
Foto\_deslizamento-20250108-115915.jpg

**Planar**

**Há pontos com deslizamento planar com avanço lateral do processo.**

- **Sirenes**
- **Nudec**
- **Sinalização e Orientação de Alerta**
- **Educação e Conscientização da população**

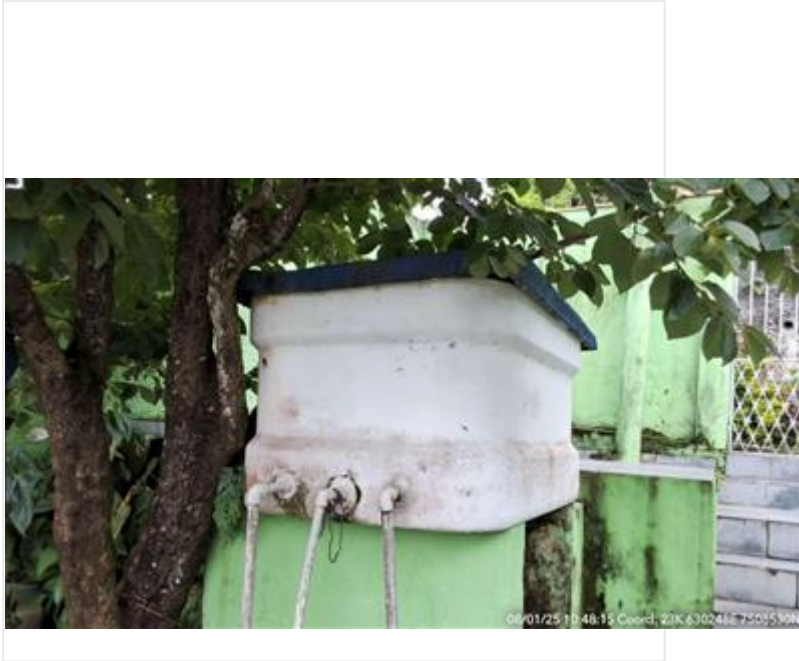
Foto\_agua-20250108-134815.jpg

- **Sem vazamento aparente**

- **Inexistente**

**Sem mina aparente**
