## FICHA DE CAMPO

**MD\_Centro\_223**

**MD\_Centro\_223\_DS\_IR\_\_9**

**Rua Dr. Chaves 35**

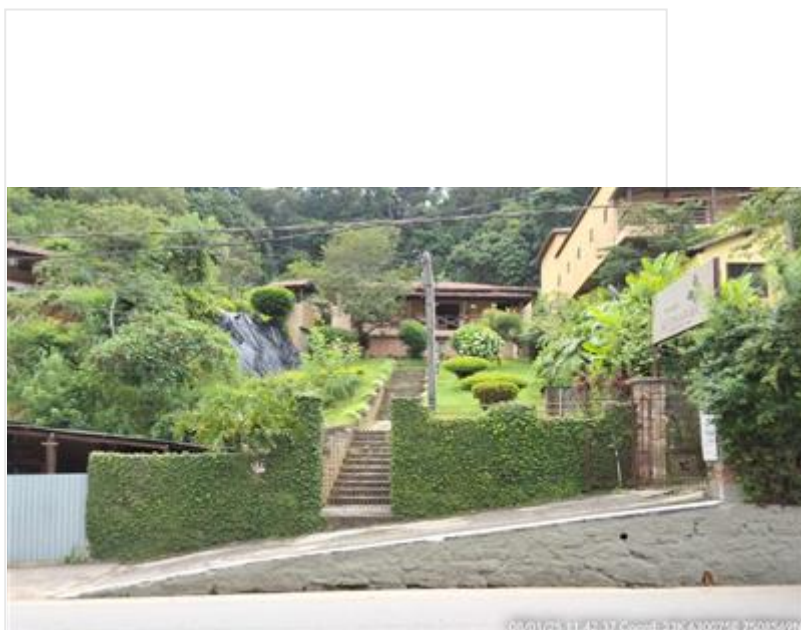
Foto\_acesso-20250108-144236.jpg

**Veicular**

**Pavimentado**

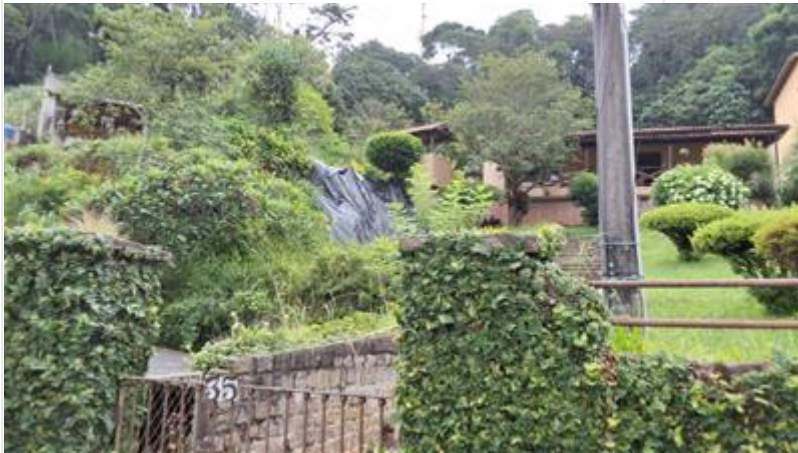
Foto\_cort\_mult-20250108-143616.jpg

**1 - 5m**

**50**

**Área com cerca de 3 cortes de maneira que não apresentam elevada inclinação**

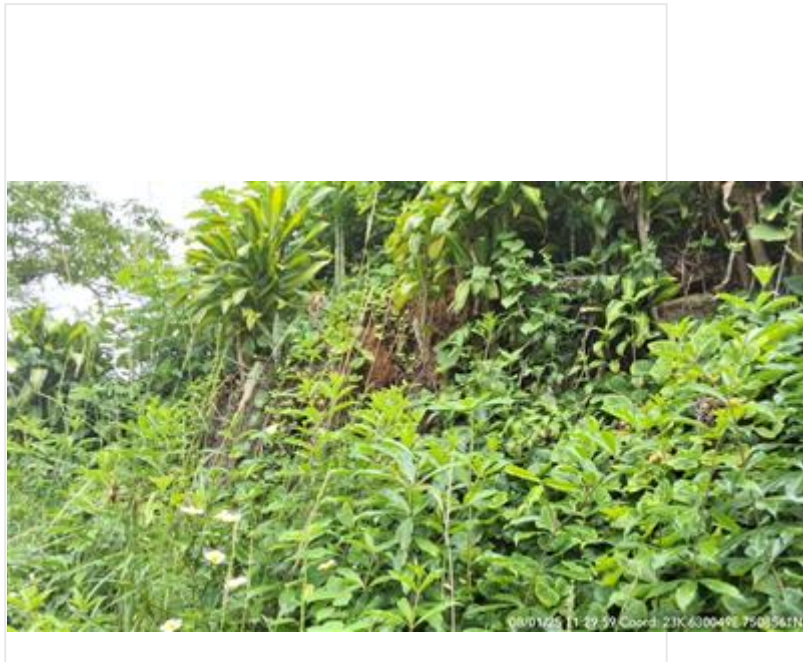
Foto\_material-20250108-142958.jpg

- **Solo residual**

**Solo Residual coberto de vegetação rasteira**

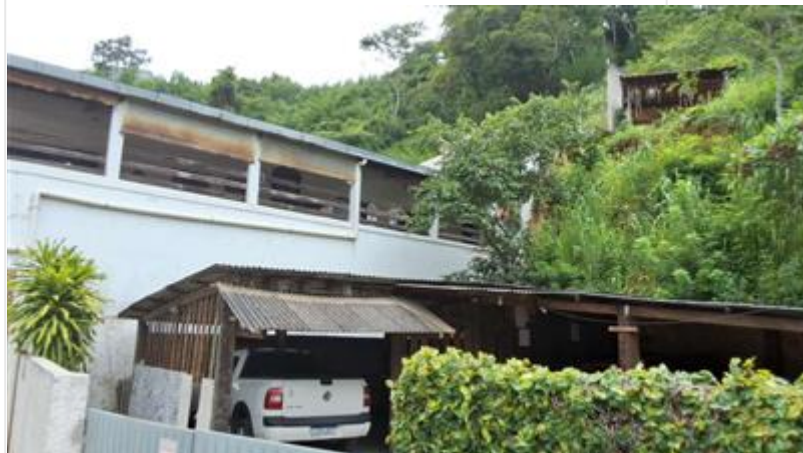
Foto\_talude\_casa-20250108-143748.jpg

**Nulo**

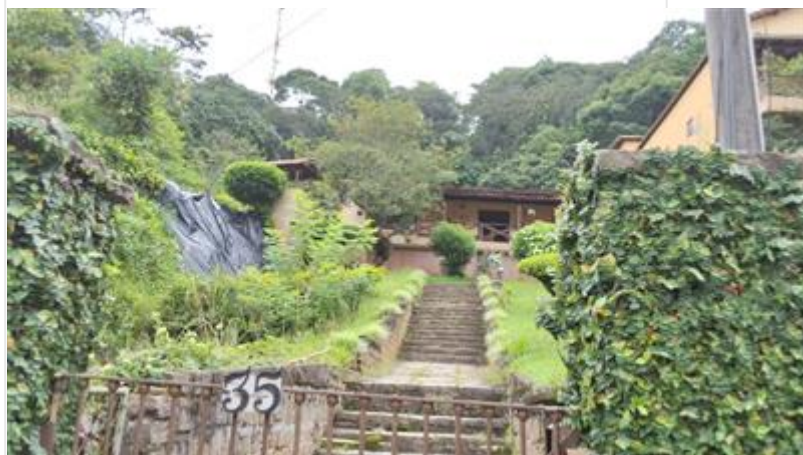
Foto\_topo\_talude\_casa-20250108-143757.jpg

**> 6m**

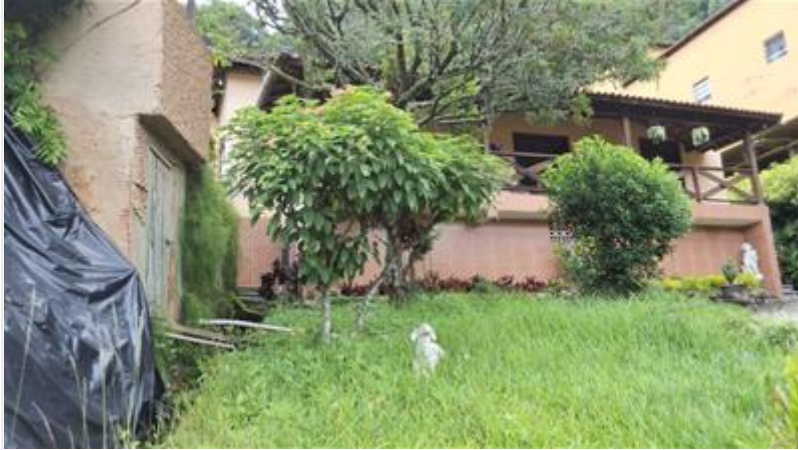
Foto\_vulnerabilidade-20250108-143048.jpg

**Alvenaria**

**Média: Danos esperados relacionados a trincas e colapso parcial nas paredes**

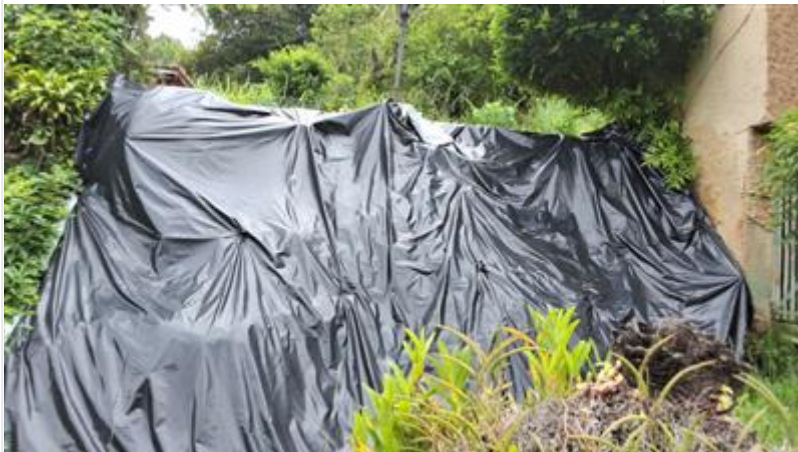
Foto\_Cicatrices-20250108-143108.jpg

- **Cicatrices**

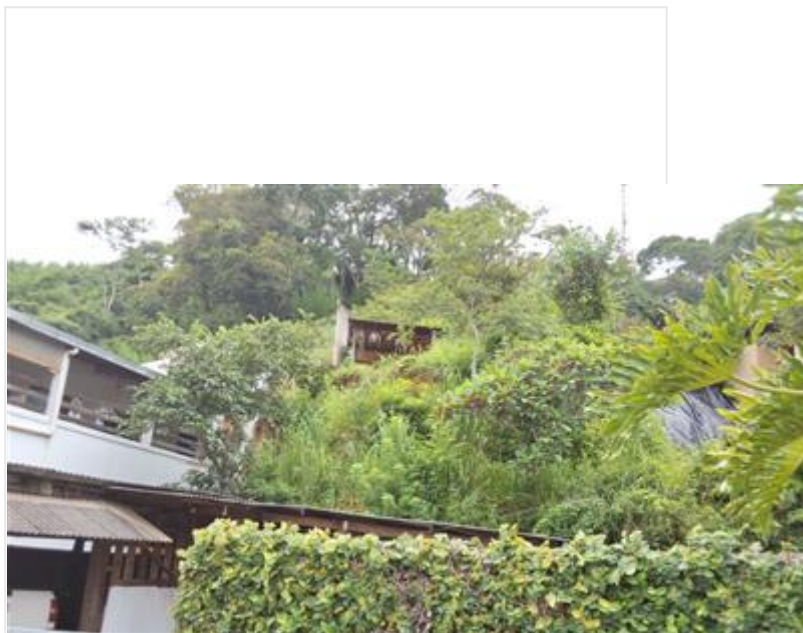
Foto\_deslizamento-20250108-143332.jpg

**Planar**

**Deslizamento ocorrido em 2024**

**Não**

**Área com deslizamento planar ocorrido em 2024, a cerca de 10 metros do imóvel. O local que veio a deslizar é a porção a jusante da área da churrasqueira. De acordo com o morador após o deslizamento realizou a limpeza da calha que possui logo abaixo, colocou a lona e desde então não ocorreu nenhuma nova evolução.**

- **Sirenes**
- **Nudec**
- **Educação e Conscientização da população**

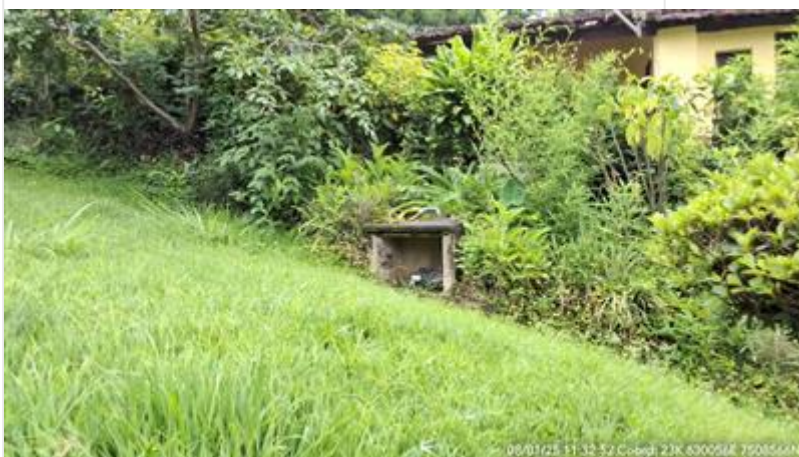
Foto\_agua-20250108-143250.jpg

- **Sem vazamento aparente**

- **Precário**

**Sem mina aparente**
