## FICHA DE CAMPO

**MD\_Centro\_224**

**MD\_Centro\_224\_JP\_TS\_\_1**

**João Vieira, 184**

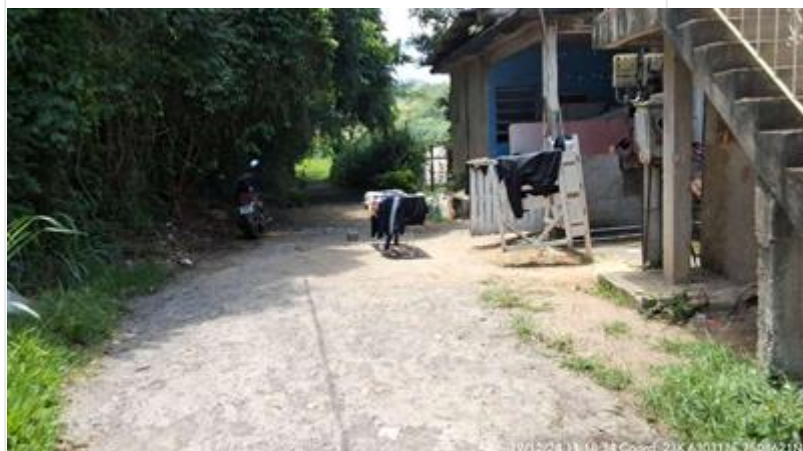
Foto do acesso:

**A pé**

**Não Pavimentado**

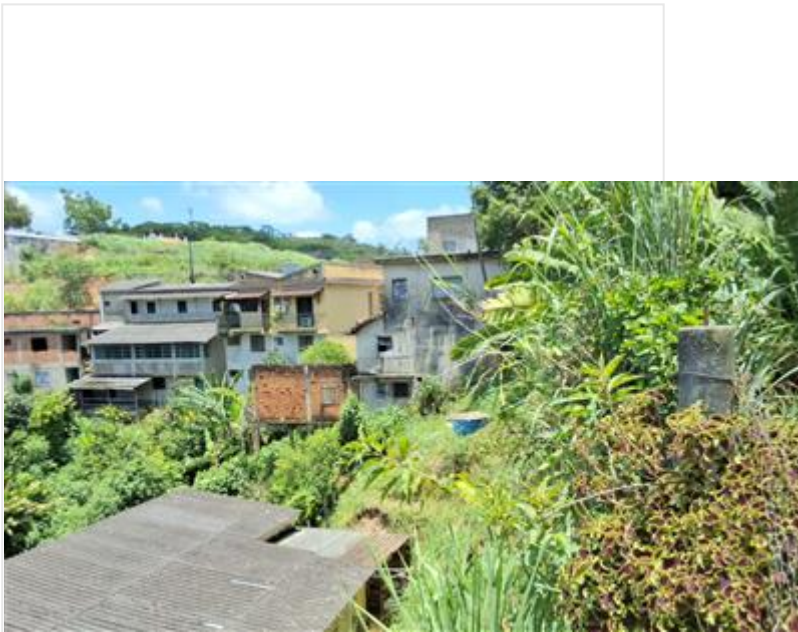
Foto do talude de cortes múltiplos:

**5 - 20m**

**85**

**Vertente de morro baixo em direção a um vale encaixado, com edificações encaixadas em talude de corte múltiplo**

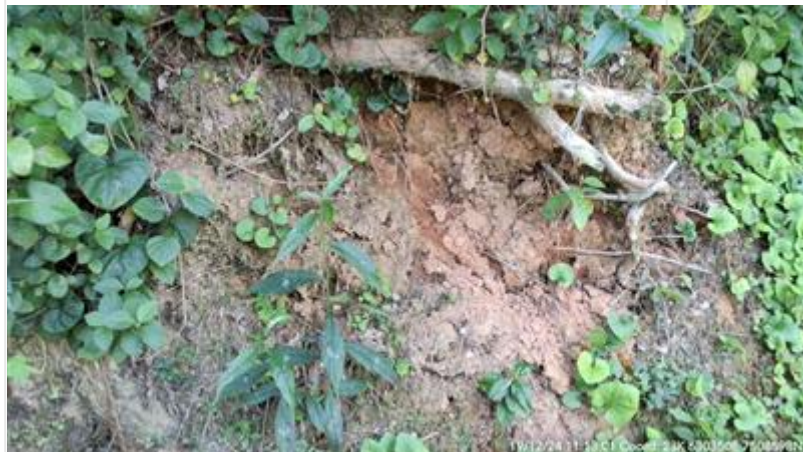
Foto do material predominante:

**Solo residual arenoso e friável**

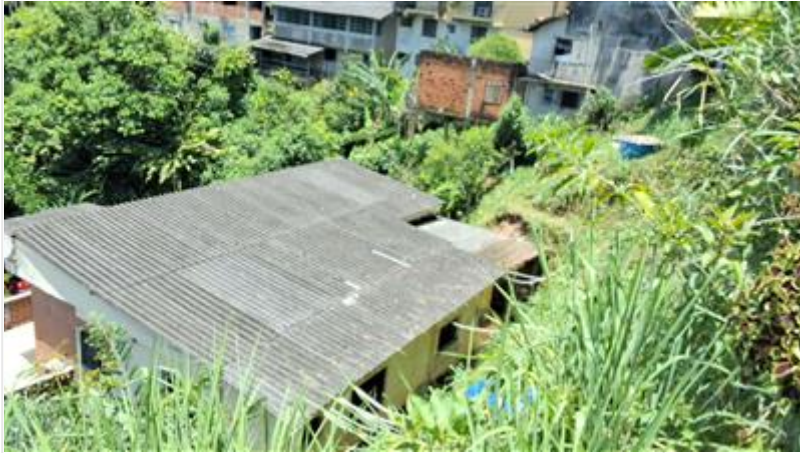
Foto Distância talude – casa

**Nulo**

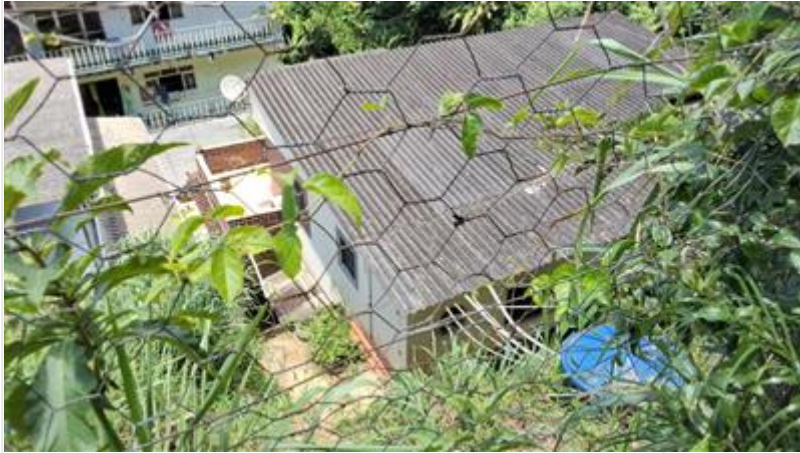
Foto do Vulnerabilidade:

**Alvenaria**

**Baixa: Danos Estruturais não esperados**

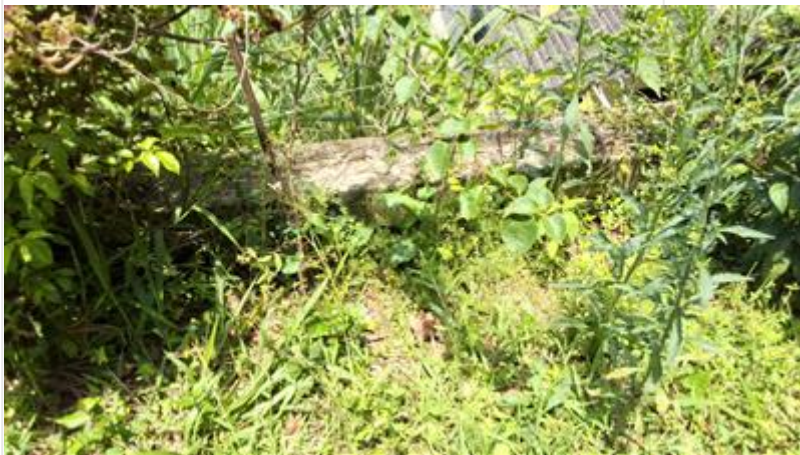
Foto Afundamento

- **Cicatrizes**
- **Erosão laminar**
- **Afundamento (em passeio, via, estruturas em concreto em geral)**

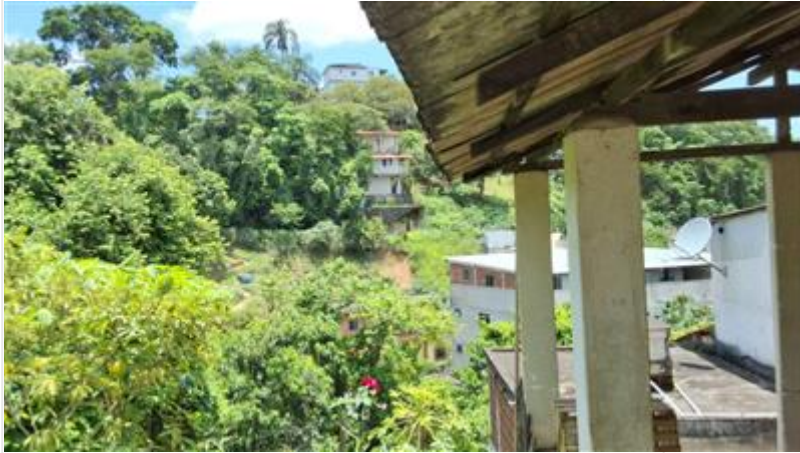
## Foto Cicatrizes

**Casas encaixadas em encosta com cortes baixos em direção a um vale. Cicatriz nos fundos de residências com bom padrão construtivo, sem relatos de atingimento. O solo exposto na área exhibe erosão laminar. Pela rua a jusante (Adolfo B. Figueiredo Junior) foi possível observar que as casas em toda base da encosta apresentam o mesmo padrão de terreno, mais inclinado, e encaixadas no talude, deste modo todas as casas dentro deste contexto foram englobadas no setor. Histórico de deslizamento na rua há alguns anos atras.**

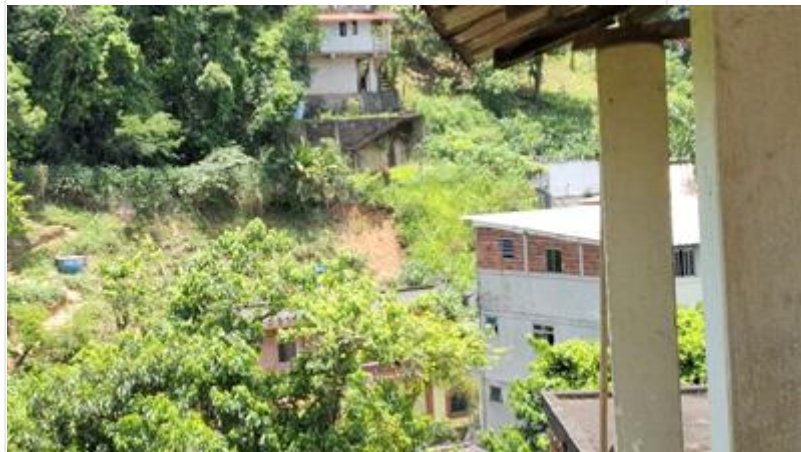
Foto do deslizamentos:

**Planar**

**Deslizamento do início de 2024 que atingiu fundos de casa, sem causar danos**

- **Nudec**
- **Sirenes**
- **Sinalização e Orientação de Alerta**
- **Educação e Conscientização da população**

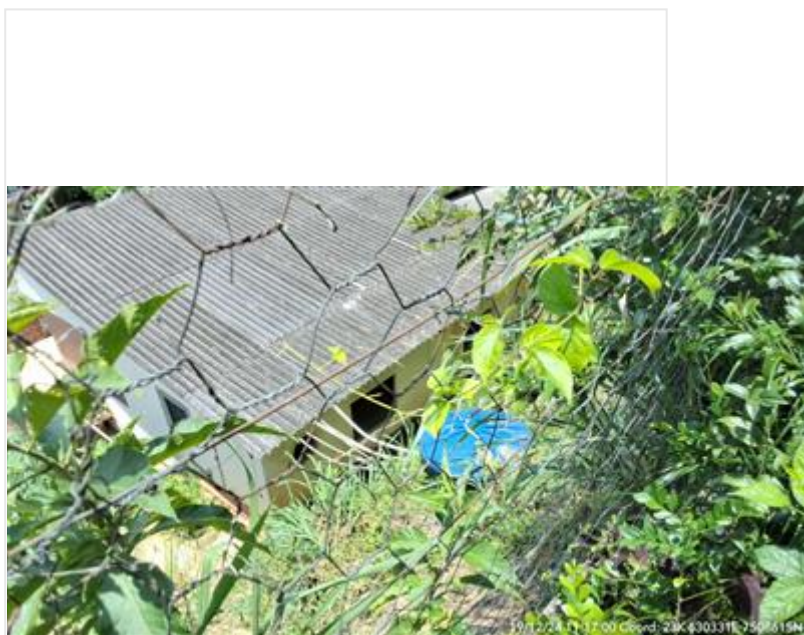
Foto da presença de água:

- **Sem vazamento aparente**

- **Inexistente**

**Sem mina aparente**

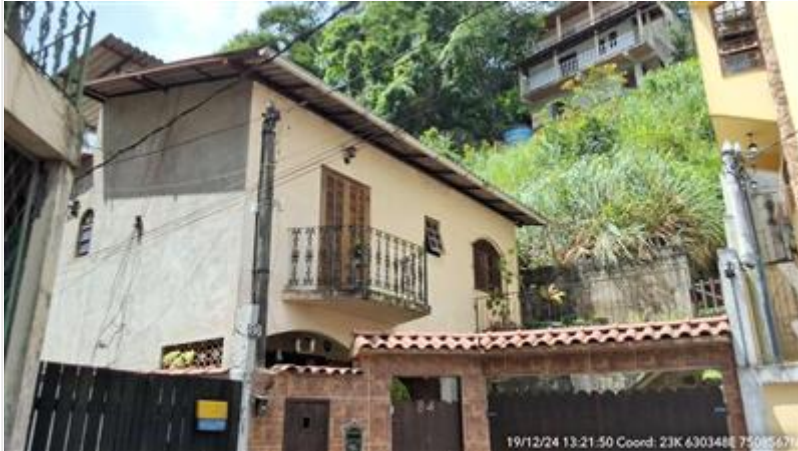
Foto1

**Vista do terreno pela rua a jusante**

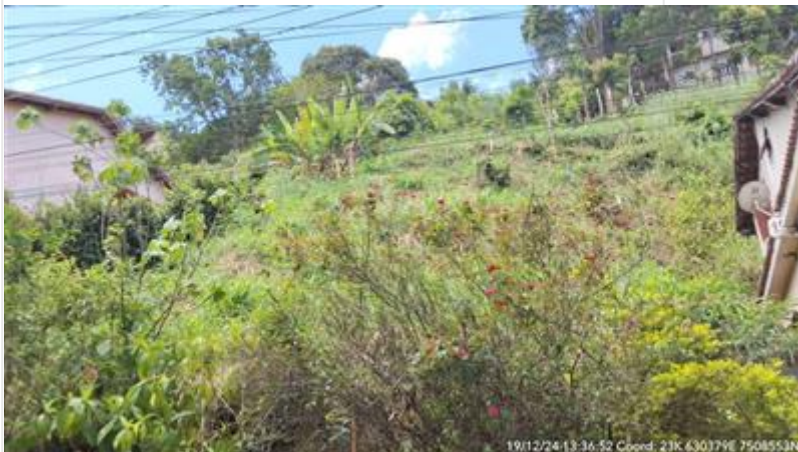
Foto2

**Area onde ocorreu deslizamento alguns anos atras**
