## FICHA DE CAMPO

**MD\_Centro\_225**

**MD\_Centro\_225\_JP\_TS\_\_1**

**Bela Vista - Morro do Formiga**

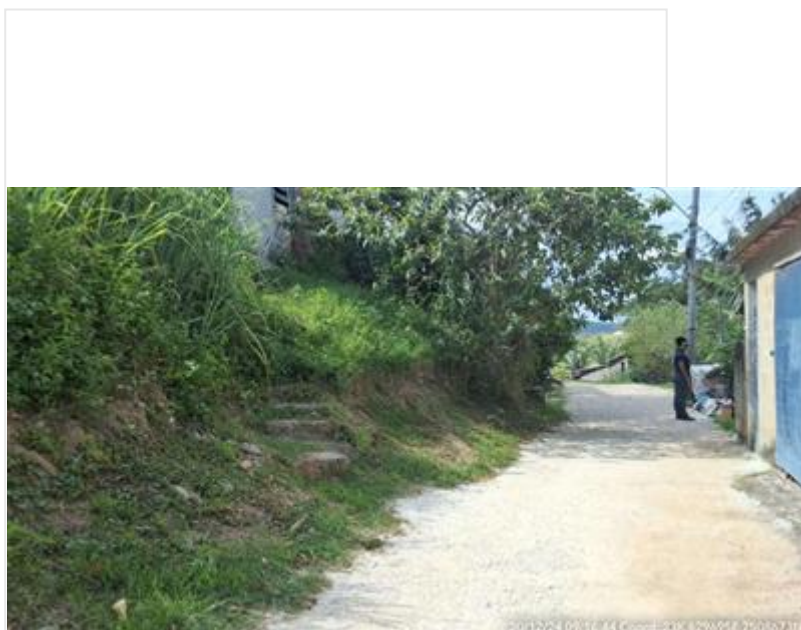
Foto\_acesso-20241220-121643.jpg

**Veicular**

**Pavimentado**

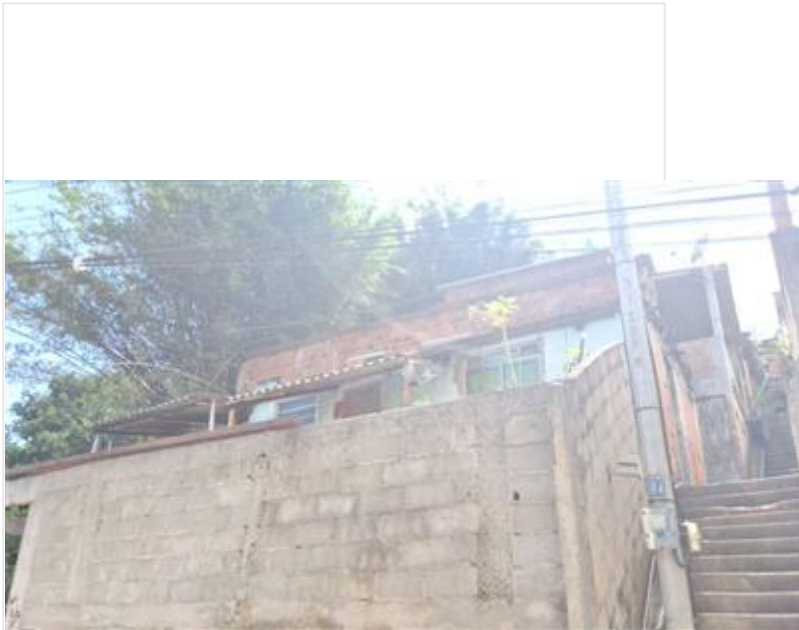
Foto\_cort\_mult-20241220-122337.jpg

**1 - 5m**

**90**

**Casas próximas ao topo da encosta, com cortes verticais a jusante e encosta nos fundos**

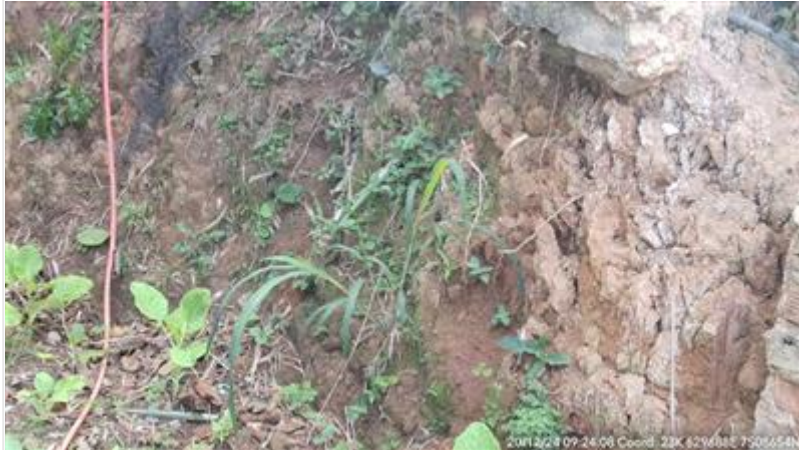
Foto\_material-20241220-122407.jpg

**Solo residual com aterro muito misturado com lixo e entulho**

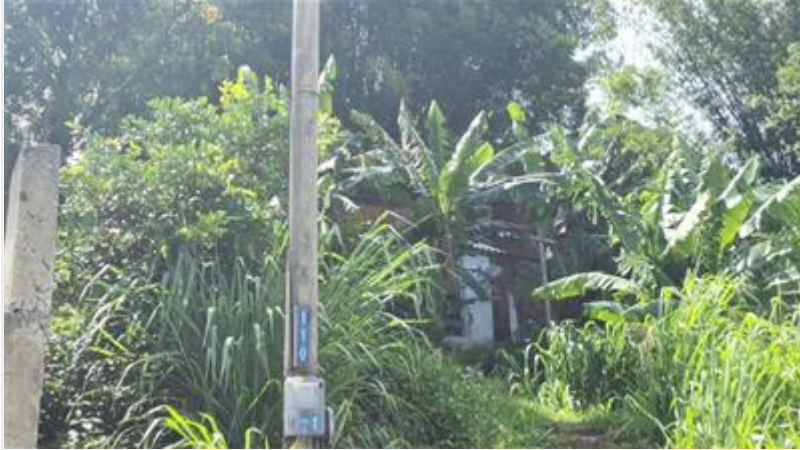
Foto\_talude\_casa-20241220-122447.jpg

**Nulo**

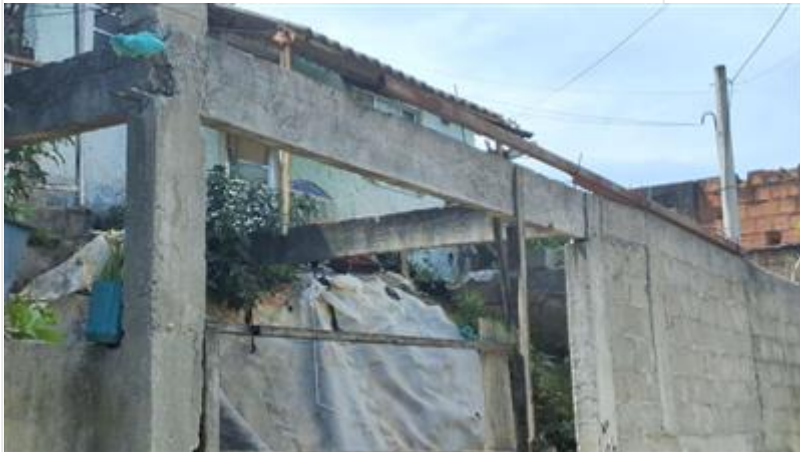
Foto\_topo\_talude\_casa-20241220-122513.jpg

**Nulo**

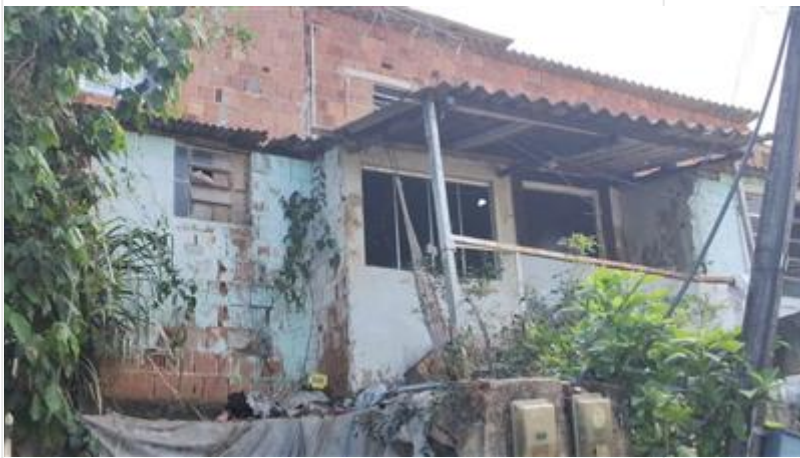
Foto\_vulnerabilidade-20241220-122526.jpg

**Muito Alta: Danos estruturais esperados com comprometimento integral estrutural e possibilidade de colapso total dos domicílios**

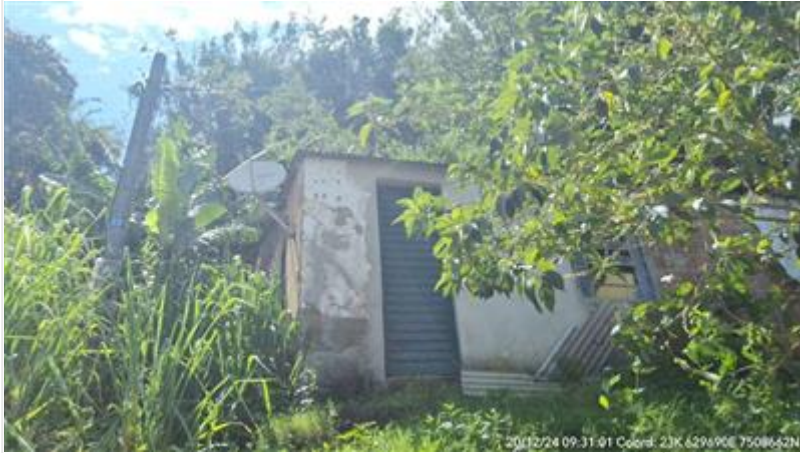
Foto\_Trincas\_em\_moradias-20241220-123100.jpg

Foto Trincas em moradias

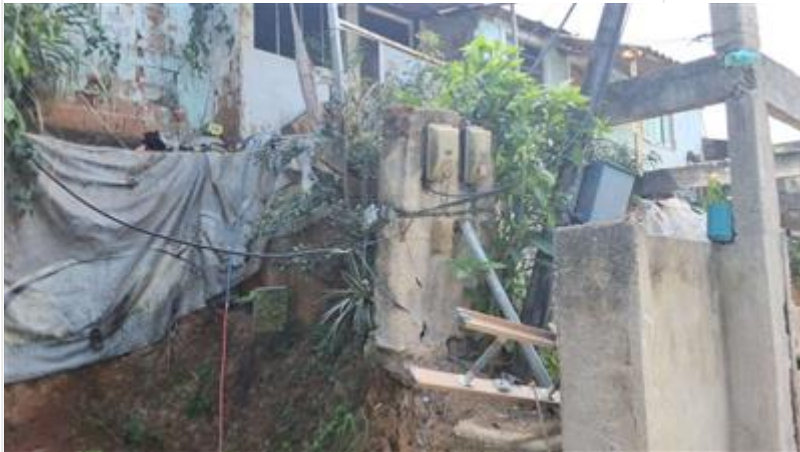
Foto\_Estrutura\_colapsada-20241220-122608.jpg

Foto Estrutura colapsada

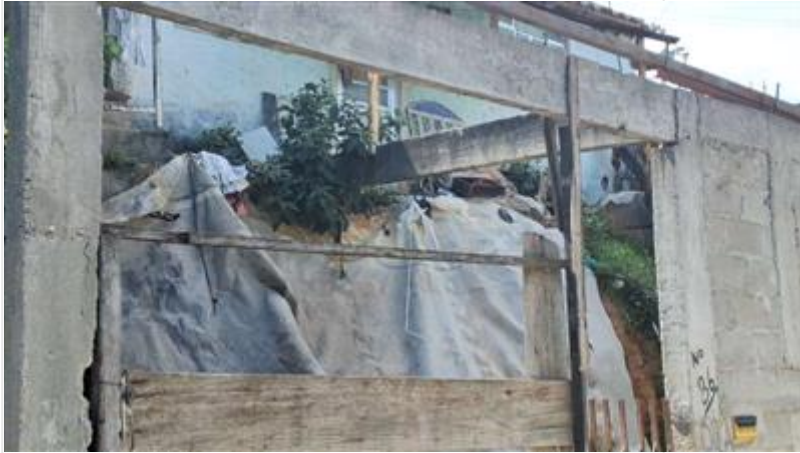
Foto\_Cicatrizes-20241220-122627.jpg

## Foto Cicatrizes

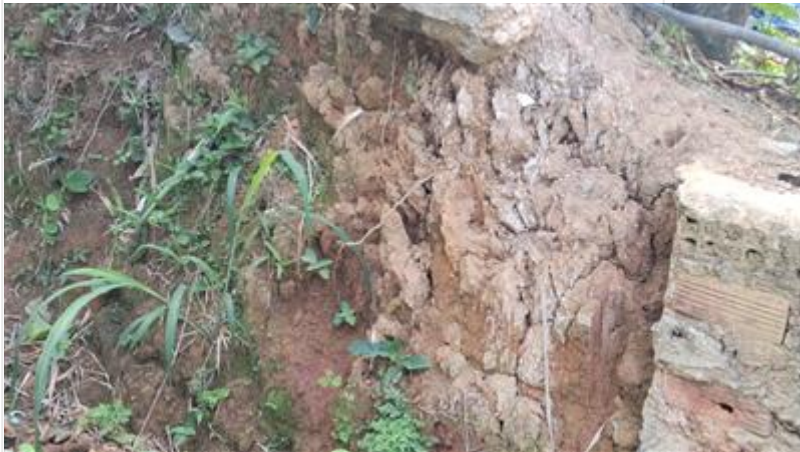
Foto\_Erosao\_Laminar-20241220-122640.jpg

## Foto Erosão Laminar

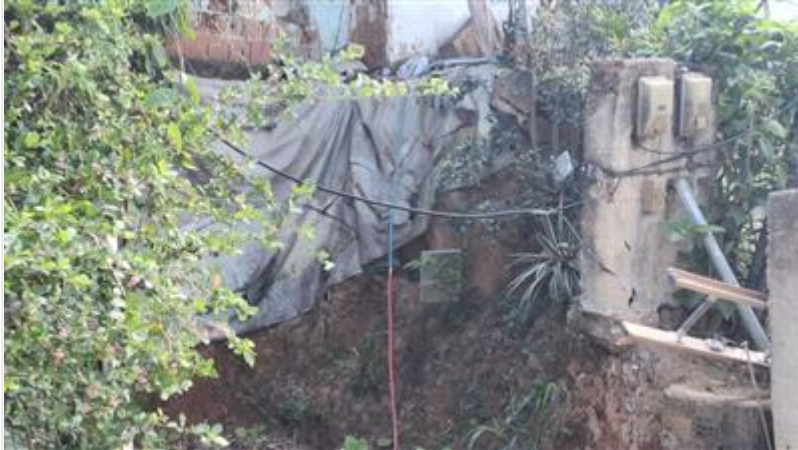
Foto\_deslizamento-20241220-122703.jpg

**Planar**

**Processo aconteceu no início de 2024, derrubando um muro que atingiu casa a jusante, a moradia atingida encontra-se desocupada. Não tivemos acesso aos fundos da moradia, onde houve o processo.**

- **Sirenes**
- **Nudec**
- **Sinalização e Orientação de Alerta**
- **Educação e Conscientização da população**

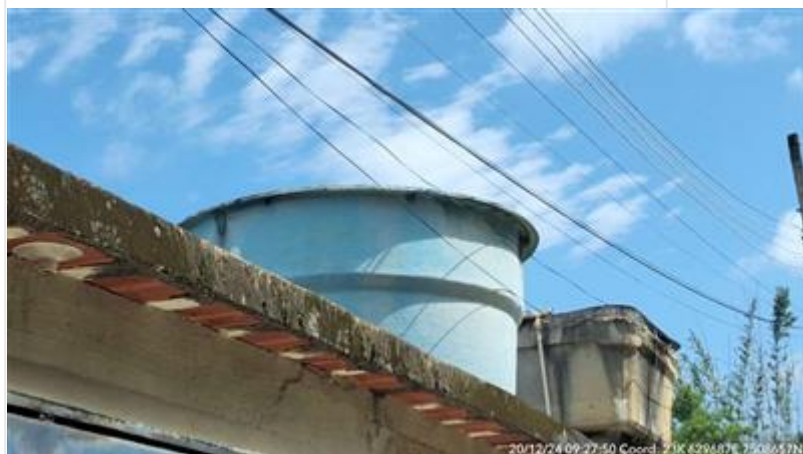
Foto\_agua-20241220-122749.jpg

**Concentração de água em superfície (enxurrada)**

- **Inexistente**
