## FICHA DE CAMPO

**MD\_Centro\_225**

**Projetada A, 31**

**Bela Vista - Morro do Formiga**

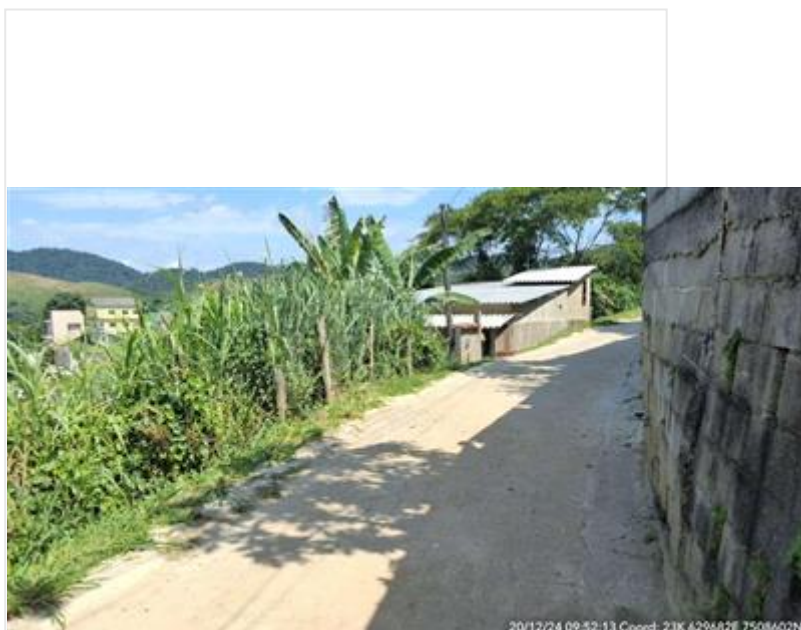
Foto\_acesso-20241220-125212.jpg

**Veicular**

**Não Pavimentado**

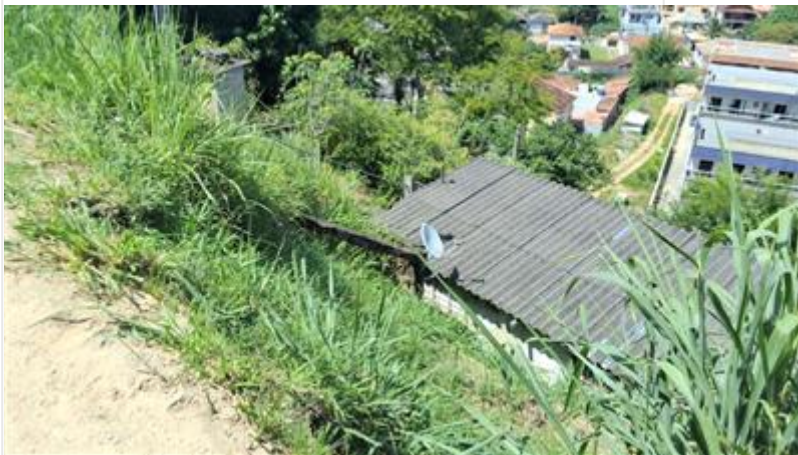
Foto\_cort\_mult-20241220-125325.jpg

**5 - 20m**

**90**

**Talude verticalizado aos fundos da moradia e com inclinação mais suave do telhado da casa para a via**

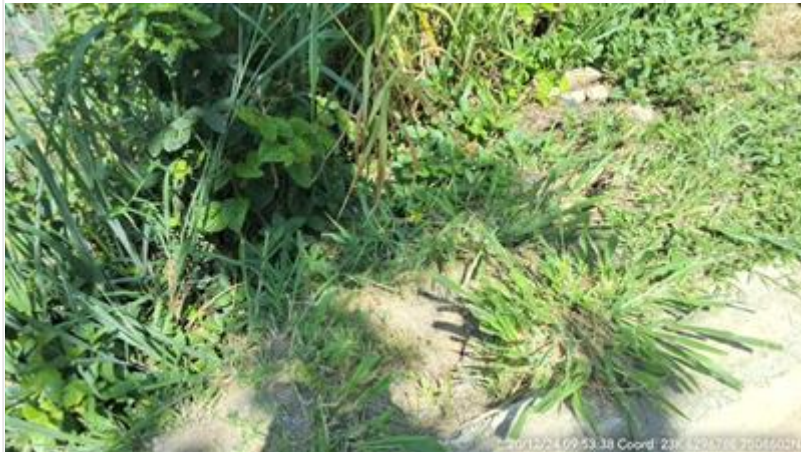
Foto\_material-20241220-125338.jpg

- **Solo residual**
- **Aterro**

**Aterro no topo do talude com material de entulho e inconsolidado**

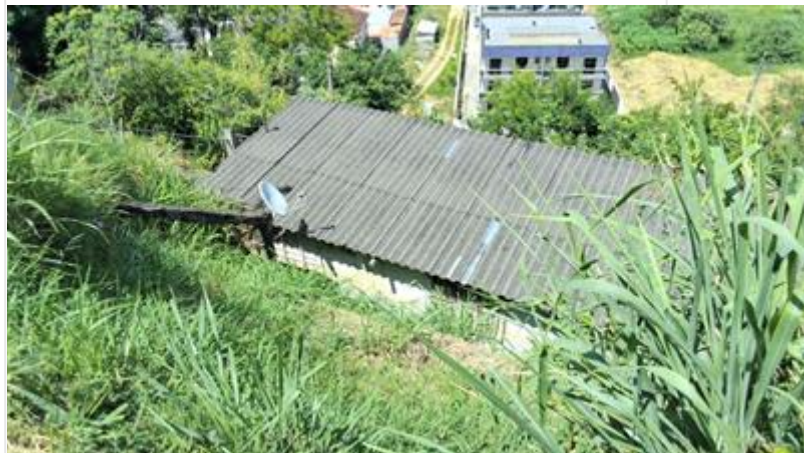
Foto\_talude\_casa-20241220-125357.jpg

**Nulo**

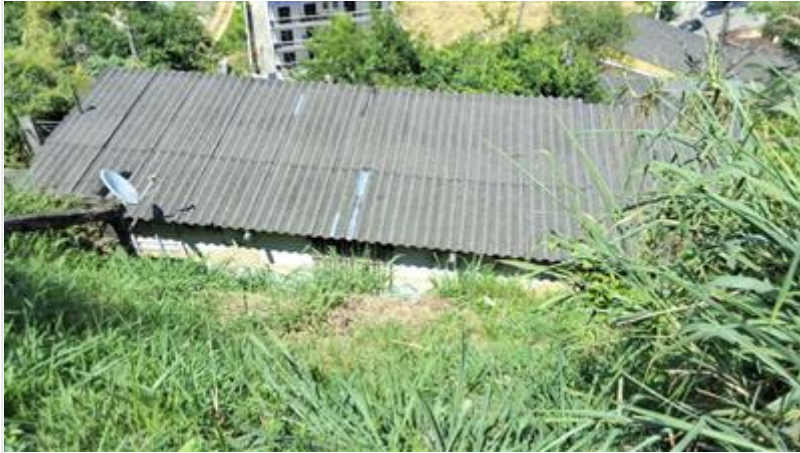
Foto\_vulnerabilidade-20241220-125437.jpg

**Alvenaria**

**Média: Danos esperados relacionados a trincas e colapso parcial nas paredes**

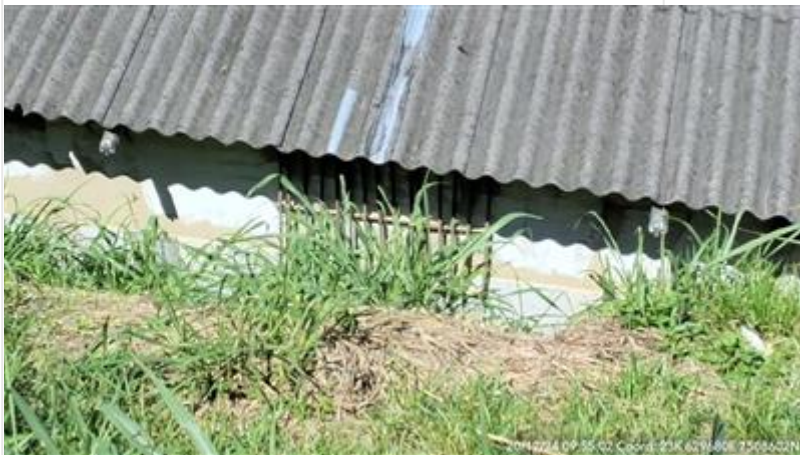
Foto\_Trincas\_em\_moradias-20241220-125501.jpg

- **Trincas em moradias**
- **Afundamento (em passeio, via, estruturas em concreto em geral)**
- **Erosão laminar**

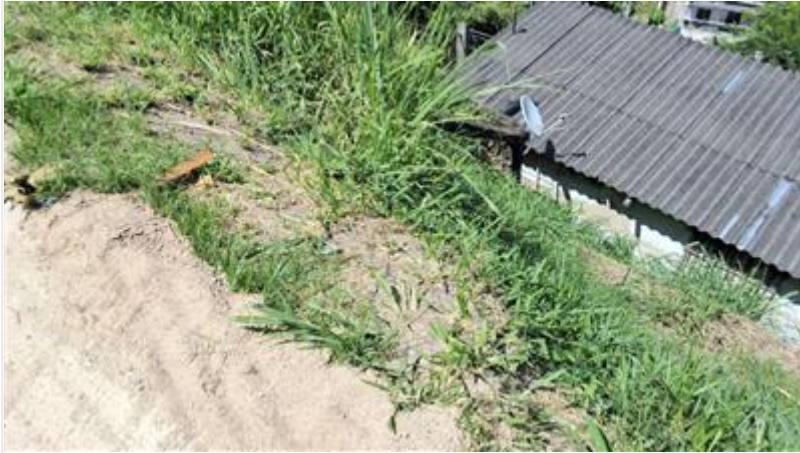
Foto\_Afundamento-20241220-125511.jpg

**Não há relato de processo de movimento de massa, no entanto há afundamento do aterro da via e processo erosivo já em angulo negativo em seu topo**

**Casa encaixada em talude a jusante de via, sem sistema de drenagem para escoamento de água superficial e com afundamento no topo do talude com aterro de qualidade ruim e muito inconsolidado**

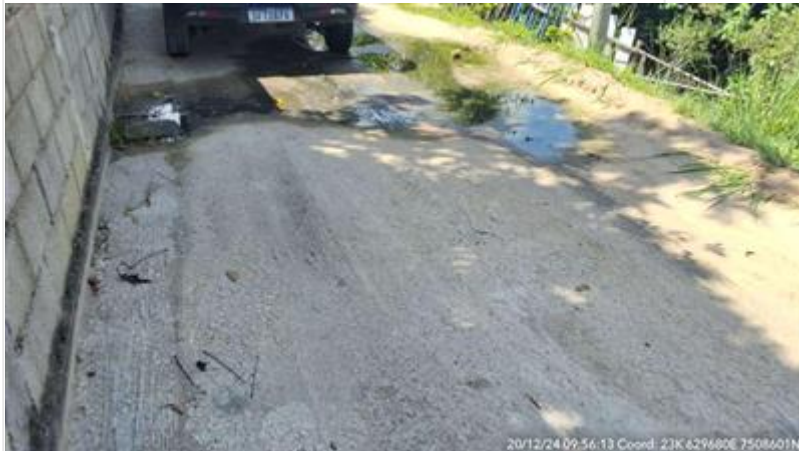
Foto\_agua-20241220-125611.jpg

**Concentração de água em superfície (enxurrada)**

- **Esgoto**

- **Inexistente**

**Céu aberto**
