## FICHA DE CAMPO

**MD\_Centro\_225**

**MD\_Centro\_225\_JP\_TS\_\_3**

**Bela Vista, 658**

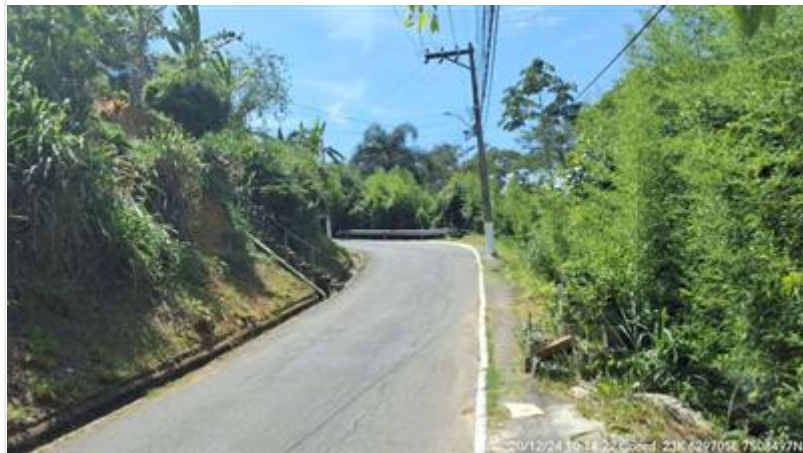
Foto\_acesso-20241220-131421.jpg

**Veicular**

**Pavimentado**

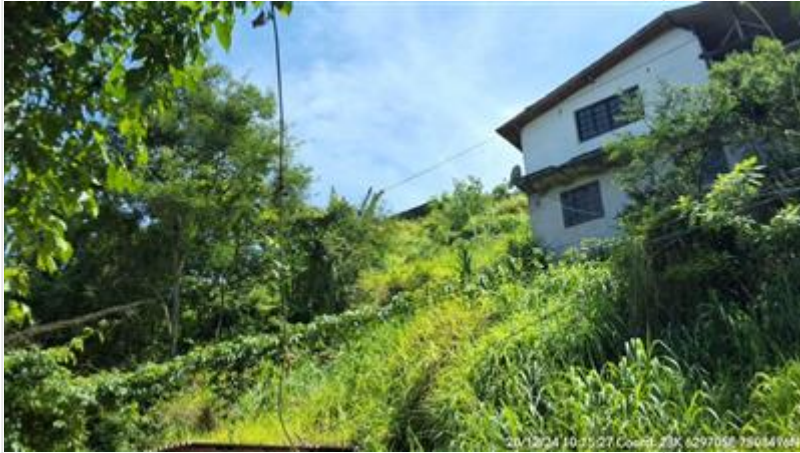
Foto\_encos\_nat-20241220-131527.jpg

**5 - 20m**

**60**

**Terreno envolve encosta natural e taludes, encosta inclinada e taludes na altura das edificações**

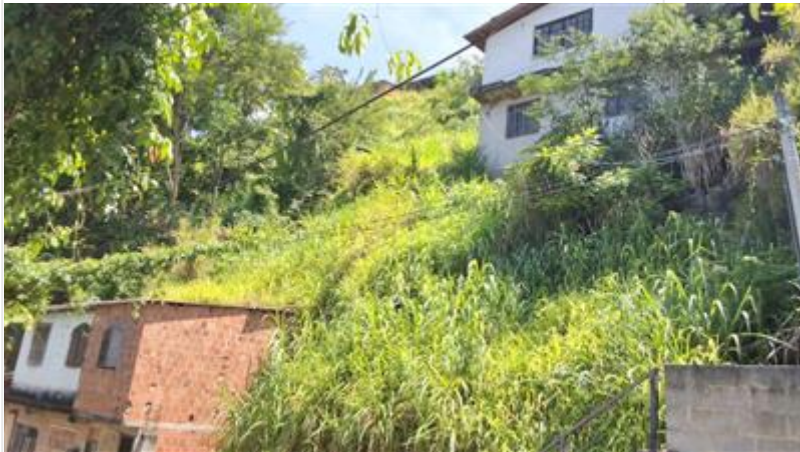
Foto\_cort\_mult-20241220-131545.jpg

**5 - 20m**

**90**

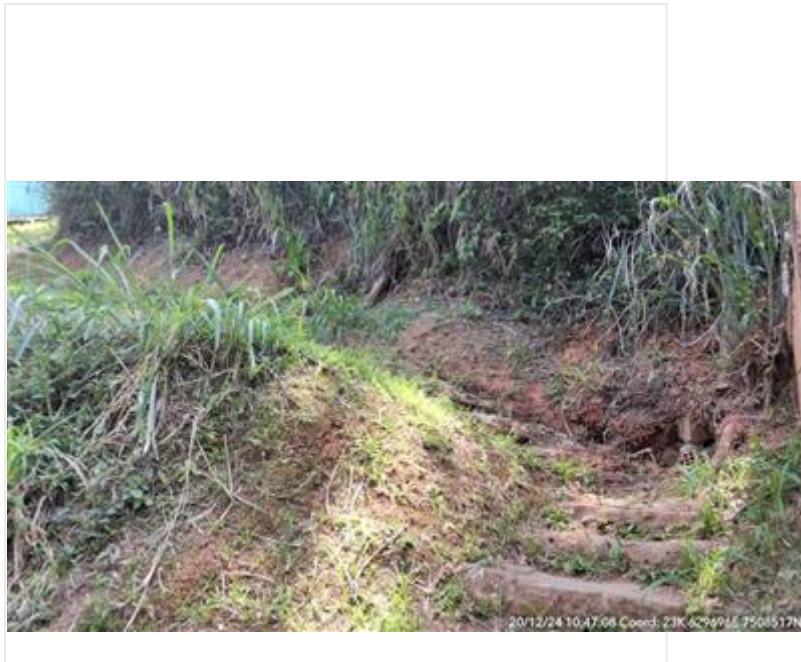
Foto\_material-20241220-134707.jpg

- **Solo residual**
- **Aterro**

**Solo residual com aterro não compactado e de qualidade ruim**

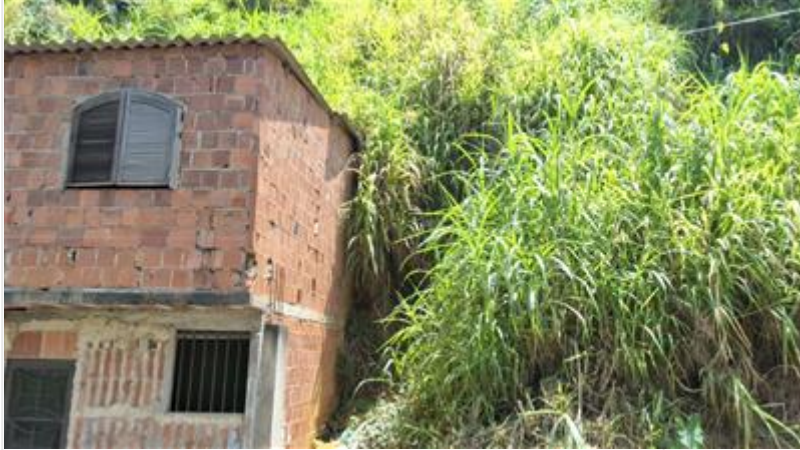
Foto\_talude\_casa-20241220-134736.jpg

**Nulo**

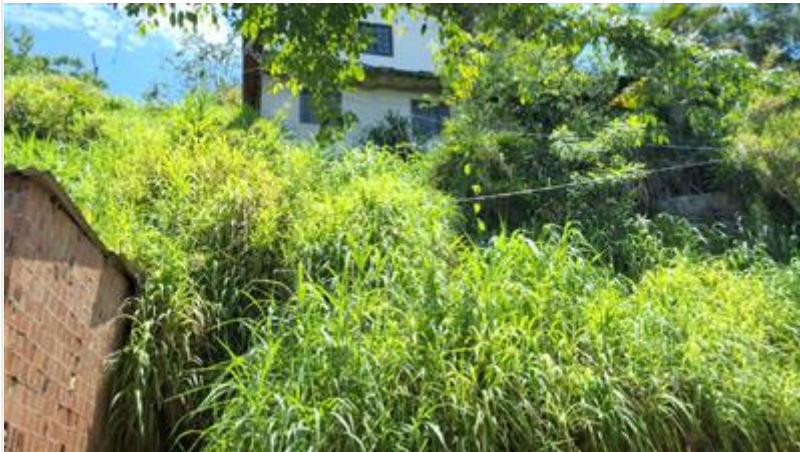
Foto\_topo\_talude\_casa-20241220-134742.jpg

**Nulo**

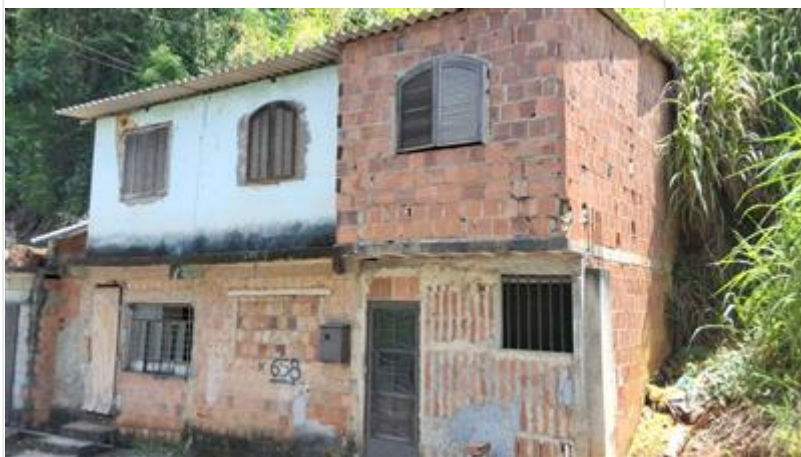
Foto\_vulnerabilidade-20241220-134750.jpg

**Alvenaria**

**Média: Danos esperados relacionados a trincas e colapso parcial nas paredes**

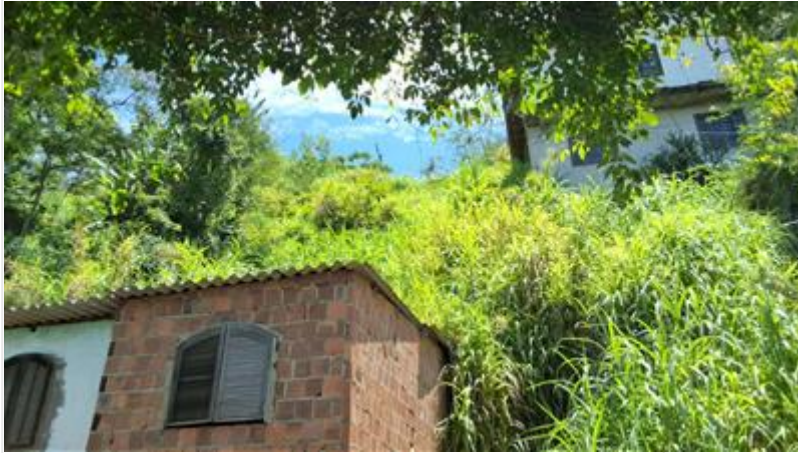
Foto\_Vegetacao\_postes\_inclinadas\_tombados-20241220-134...

- **Vegetação/postes inclinadas/tombados**

**Não é possível observar cicatriz devido a vegetação, no entanto aos fundos da moradia a encosta apresenta um formato de "rampa" que se difere do padrão da encosta. Vizinho relatou que houve movimento de massa no início de 2024 no local.**

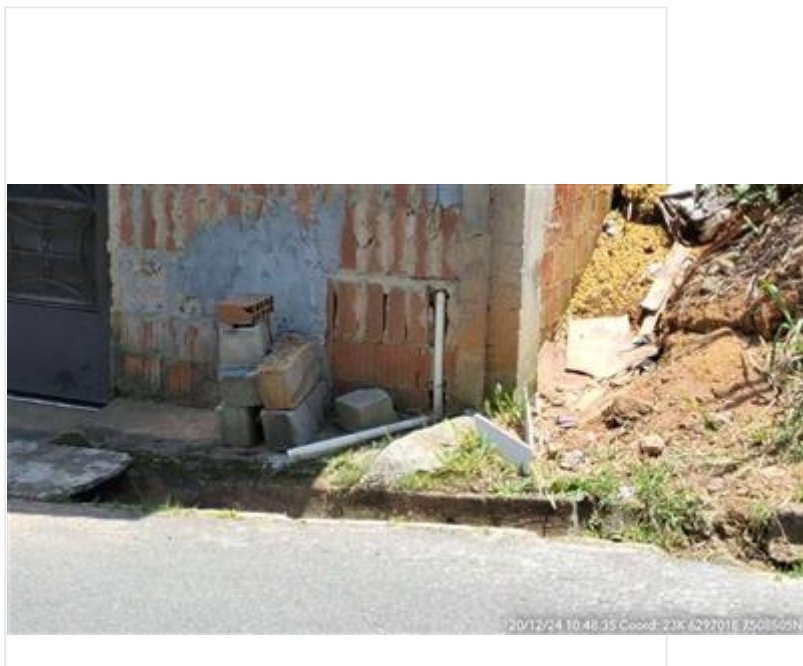
Foto\_agua-20241220-134835.jpg

**Concentração de água em superfície (enxurrada)**

- **Precário**

**Sem mina aparente**
