## FICHA DE CAMPO

**MD\_Centro\_225**

**MD\_Centro\_225\_JP\_TS\_\_4**

**Bela Vista, 631**

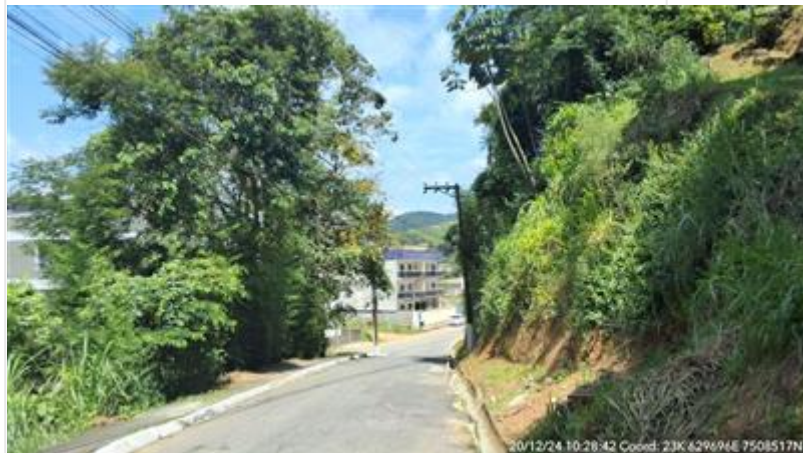
Foto do acesso:

**Veicular**

**Pavimentado**

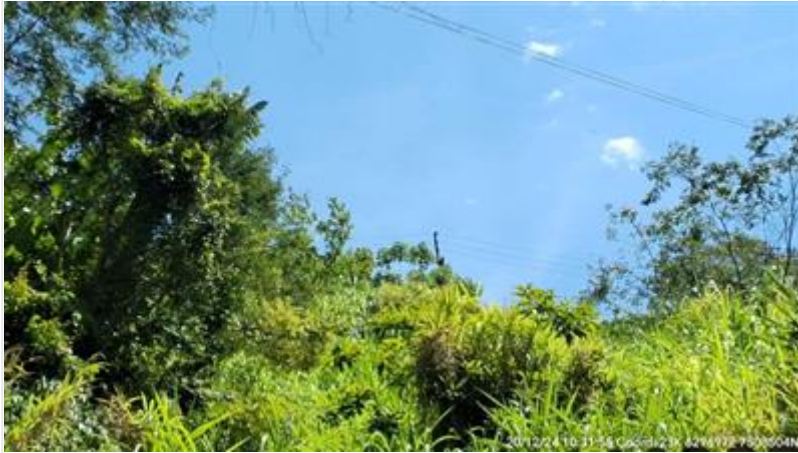
Foto da encosta natural:

**5 - 20m**

**50**

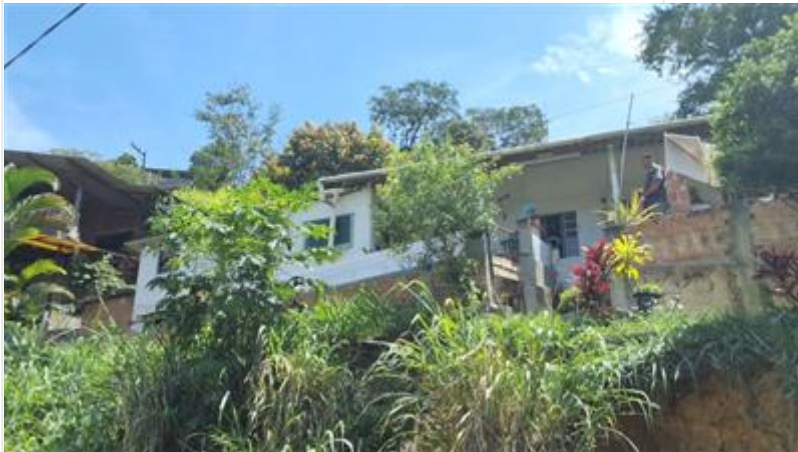
Foto do talude de cortes múltiplos:

**5 - 20m**

**80**

**Terreno suave com cortes verticalizados, vegetação densa**

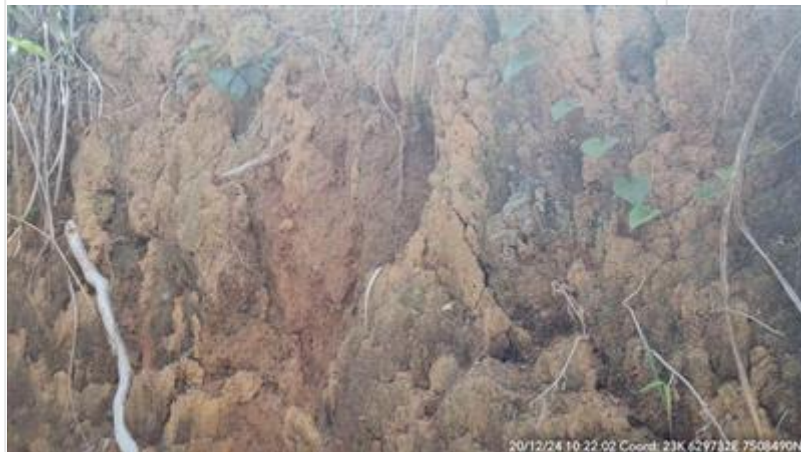
Foto do material predominante:

- **Solo residual**
- **Aterro**

**Solo residual alterado e espesso**

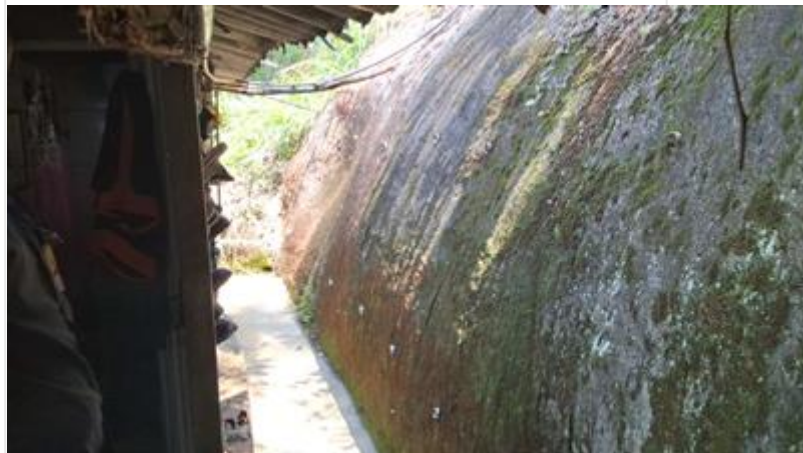
Foto Distância talude – casa

**1 - 2m**

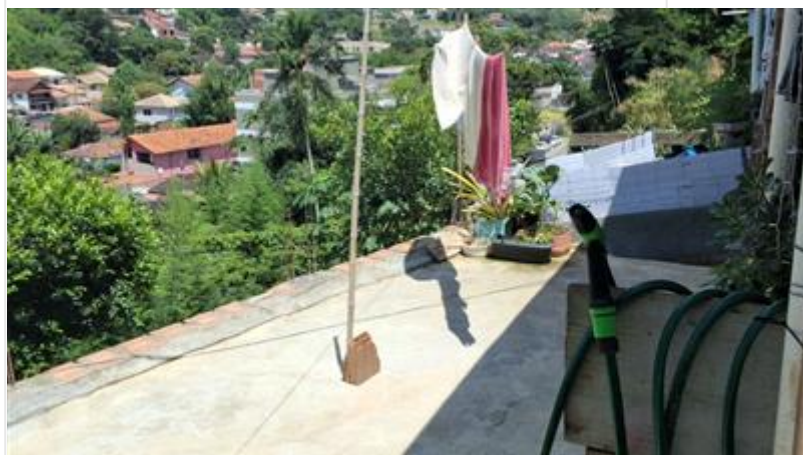
Foto Distância topo do talude - base da casa

**1 - 2m**

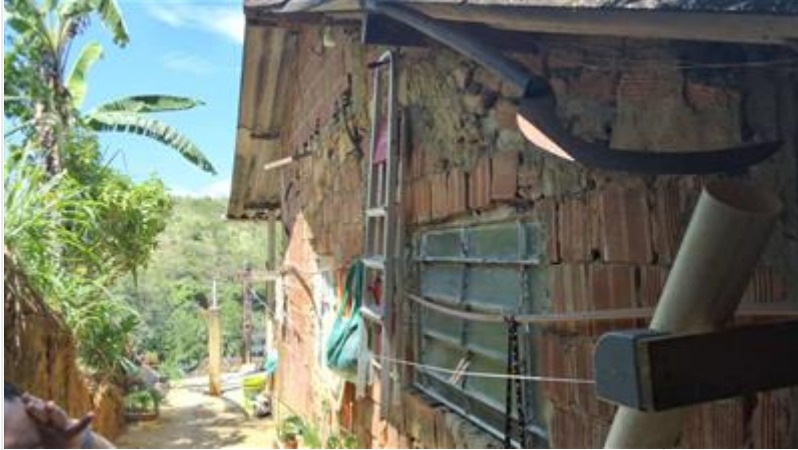
Foto do Vulnerabilidade:

**Alvenaria**

**Média: Danos esperados relacionados a trincas e colapso parcial nas paredes**

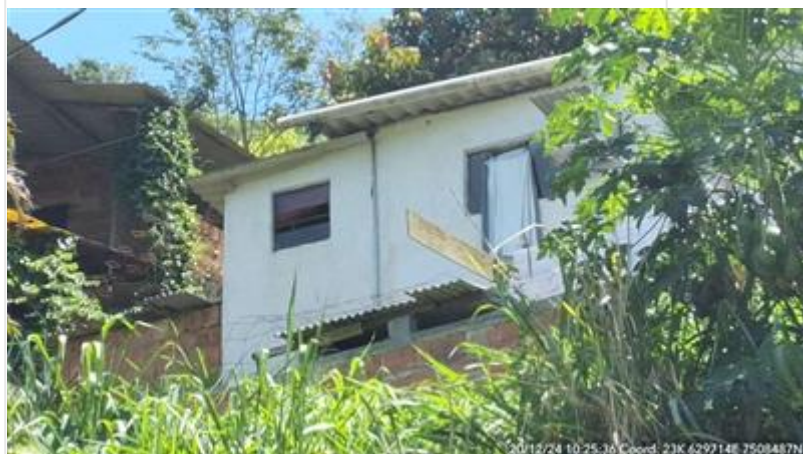
## Foto Trincas em moradias

**Moradia localizada entre dois cortes, com distancia para os taludes. O talude a jusante da casa exhibe processo erosivo avançado, com ângulo negativo em sua crista, que fica próxima ao acesso à moradia. Foi observada trinca na edificação. O talude a montante possui cimento projetado com drenos em sua porção mais verticalizada.**

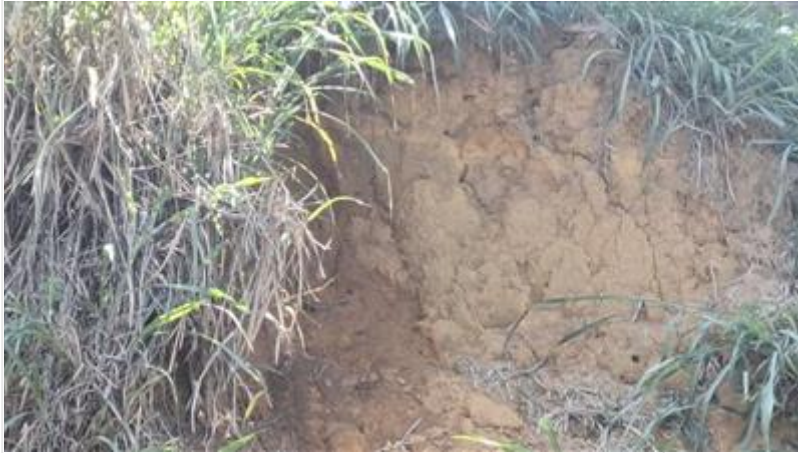
## Foto Erosão Laminar

**Processo erosivo avançado no talude a jusante da moradia, que iniciou nas chuvas de 2024 devido a obra de um muro. Após o processo o morador redirecionou o fluxo de água do topo do talude para minimizar o processo**

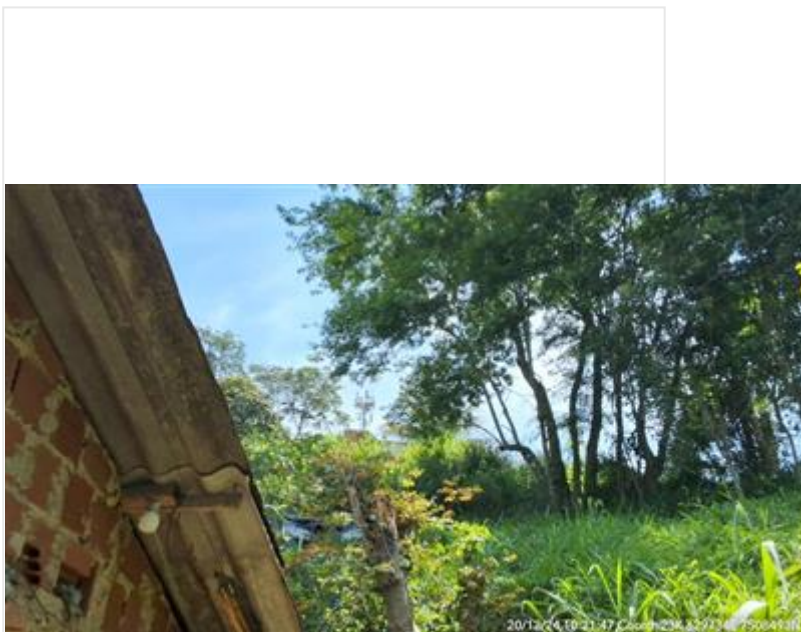
Foto da presença de água:

**Concentração de água em superfície (enxurrada)**

- **Precário**
