## FICHA DE CAMPO

**MD\_Centro\_225**

**MD\_Centro\_225\_JP\_TS\_\_5**

**Carmen Lopes Costa, 259**

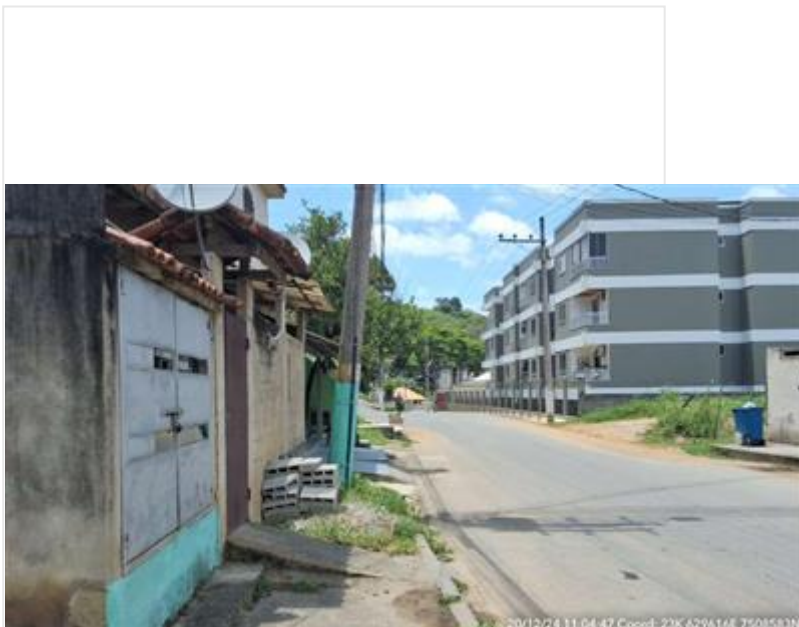
Foto\_acesso-20241220-140446.jpg

**Veicular**

**Pavimentado**

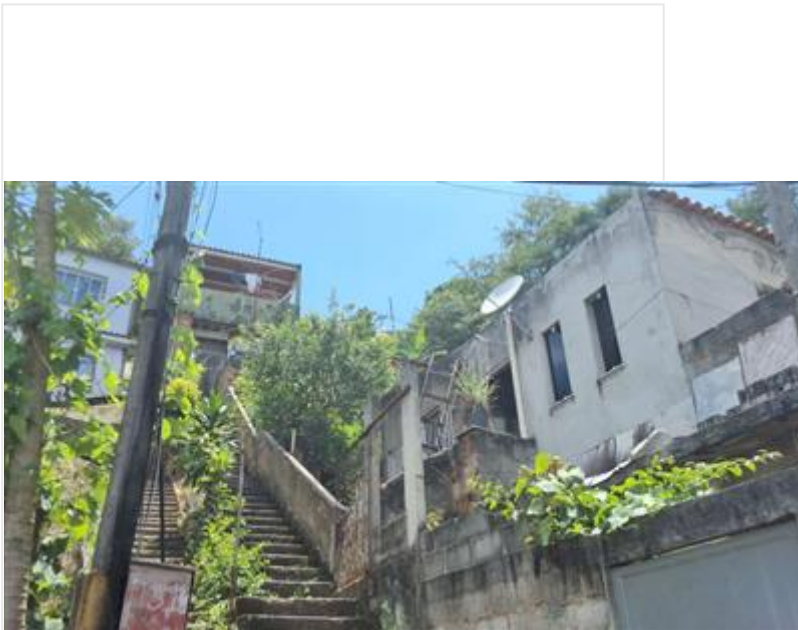
Foto\_cort\_mult-20241220-140514.jpg

**1 - 5m**

**80**

**Casas encaixadas em taludes na base de encosta natural**

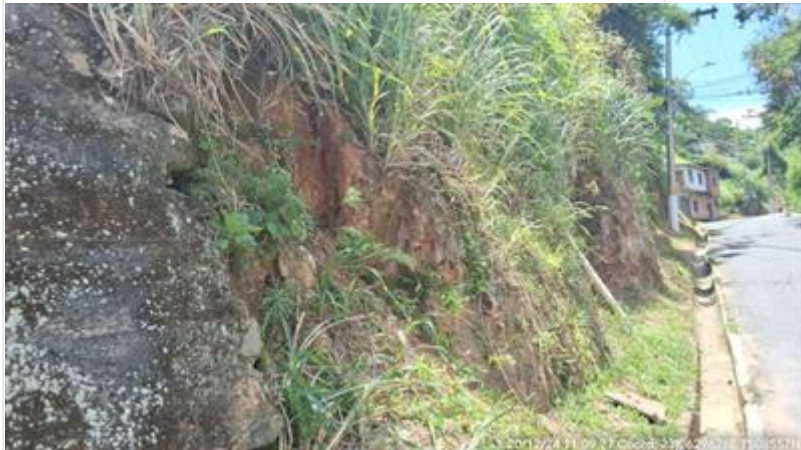
Foto\_material-20241220-140926.jpg

- **Solo residual**
- **Aterro**
- **Rocha alterada**

**Rocha alterada na base com solo residual e aterro na base das casas**

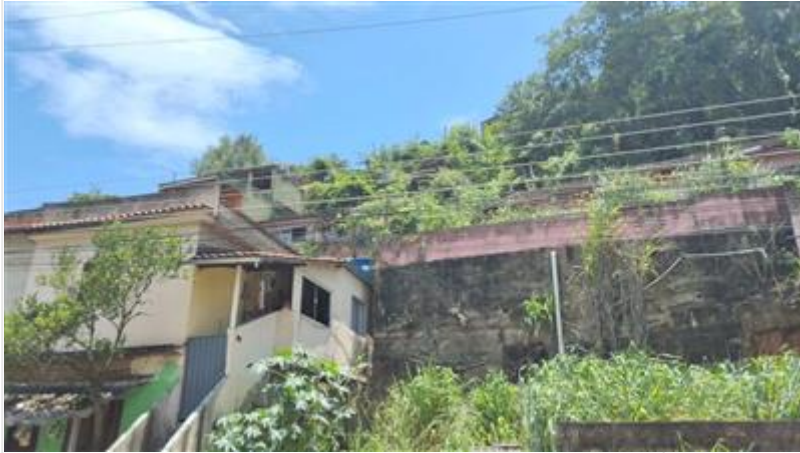
Foto\_talude\_casa-20241220-140711.jpg

**1 - 2m**

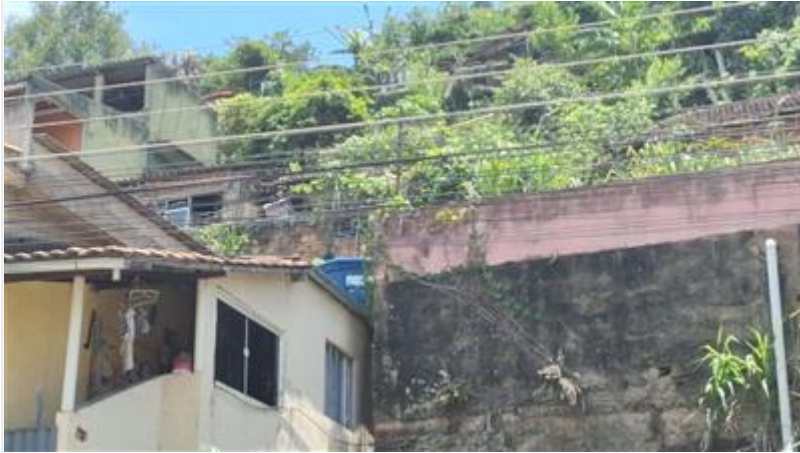
Foto\_vulnerabilidade-20241220-140743.jpg

**Alvenaria**

**Média: Danos esperados relacionados a trincas e colapso parcial nas paredes**

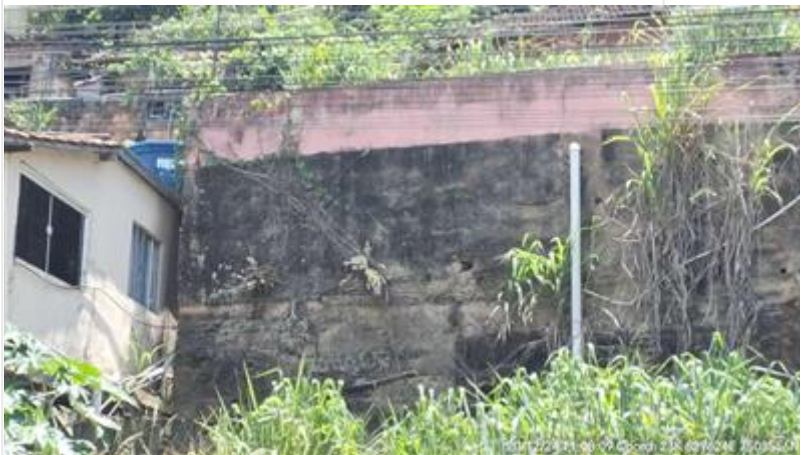
Foto\_Trincas\_em\_muros-20241220-140808.jpg

Foto Trincas em muros

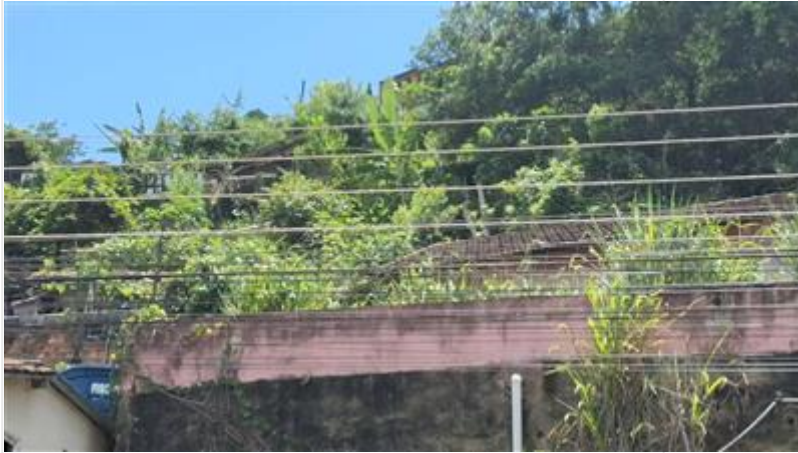
Foto\_Vegetacao\_postes\_inclinadas\_tombados-20241220-140...

Foto Vegetação/postes inclinadas/tombados

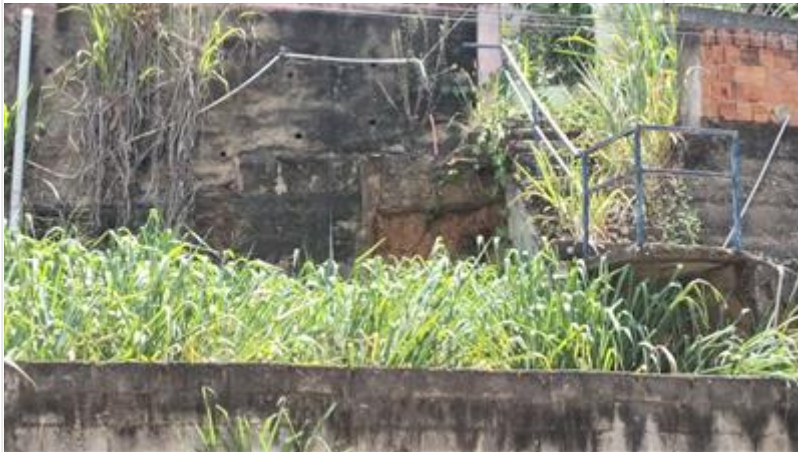
Foto\_Erosao\_Laminar-20241220-140827.jpg

Foto Erosão Laminar

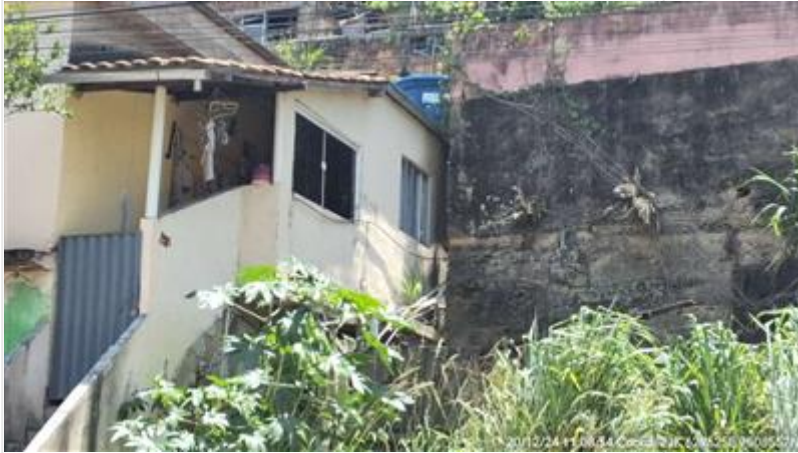
Foto\_agua-20241220-140853.jpg

**Concentração de água em superfície (enxurrada)**

- **Esgoto**

- **Precário**
