## FICHA DE CAMPO

**MD\_Centro\_225**

**MD\_Centro\_225\_JP\_TS\_\_6**

**Prefeito Alvaro Berardinelli, 264**

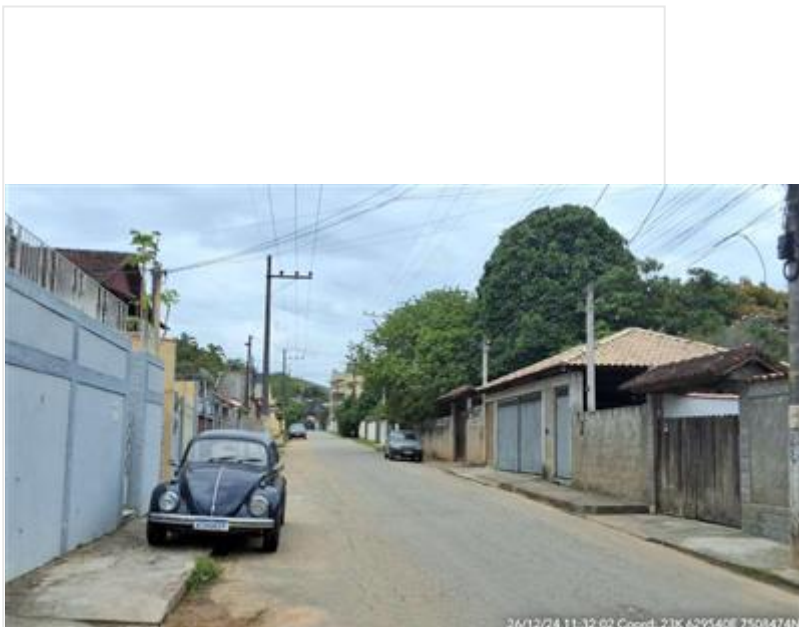
Foto\_acesso-20241226-143201.jpg

**Veicular**

**Pavimentado**

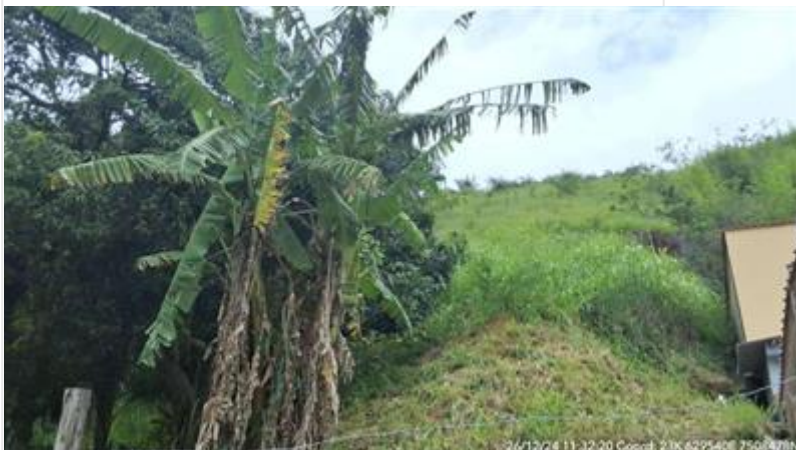
Foto\_encos\_nat-20241226-143219.jpg

**5 - 20m**

**60**

**Encosta natural de inclinação suave, com casas encaixadas em cortes unicos semiverticais**

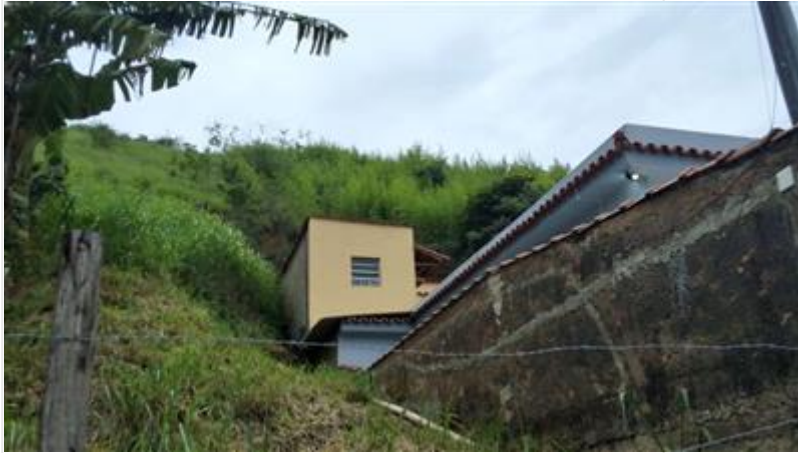
Foto\_cort\_un-20241226-143240.jpg

**5 - 20m**

**80**

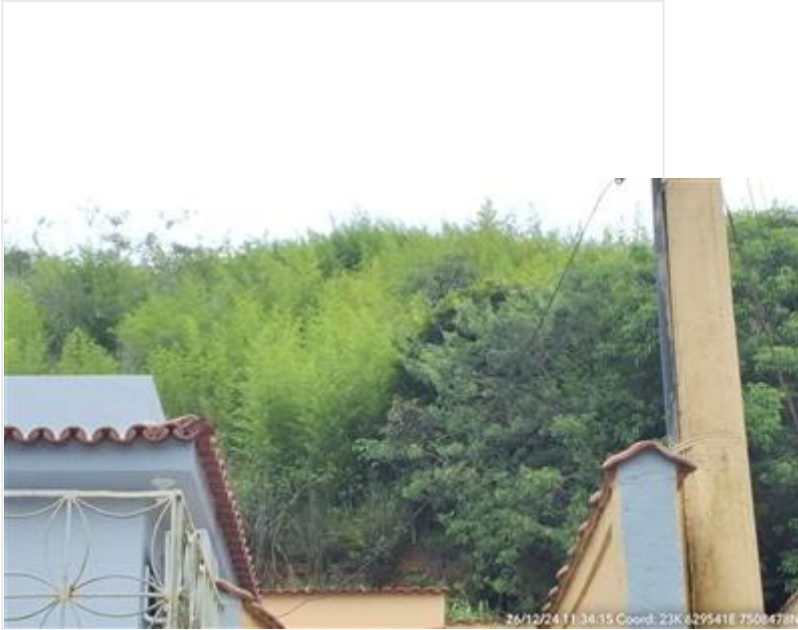
Foto\_material-20241226-143414.jpg

- **Solo residual**

**Solo residual, com material mobilizado a meia encosta**

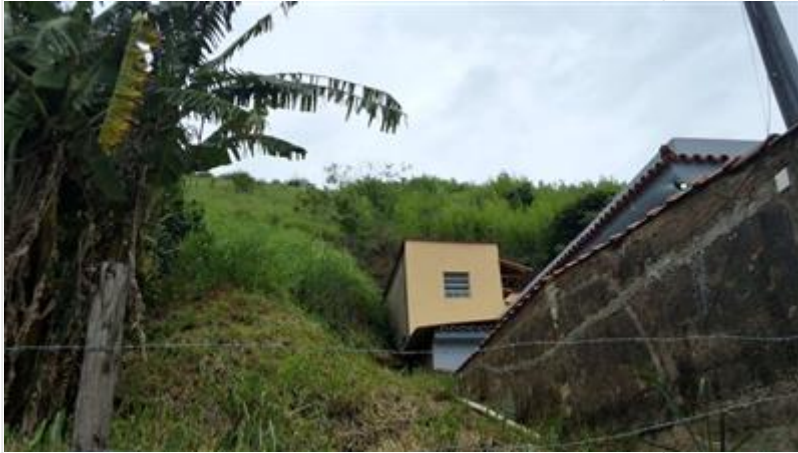
Foto\_talude\_casa-20241226-143457.jpg

**1 - 2m**

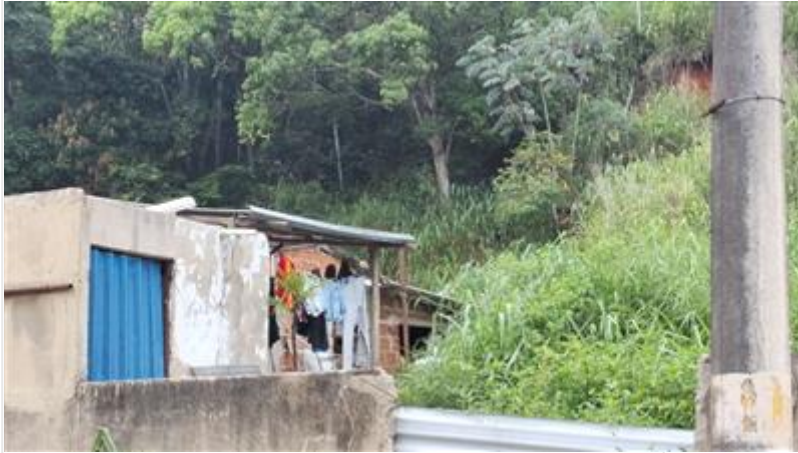
Foto\_vulnerabilidade-20241226-143949.jpg

**Alvenaria**

**Média: Danos esperados relacionados a trincas e colapso parcial nas paredes**

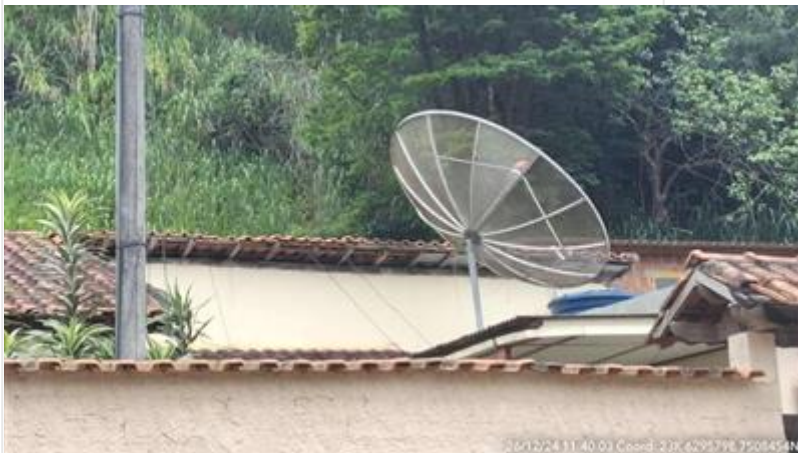
Foto\_Trincas\_em\_moradias-20241226-144002.jpg

- **Erosão laminar**
- **Trincas em moradias**
- **Cicatrices**

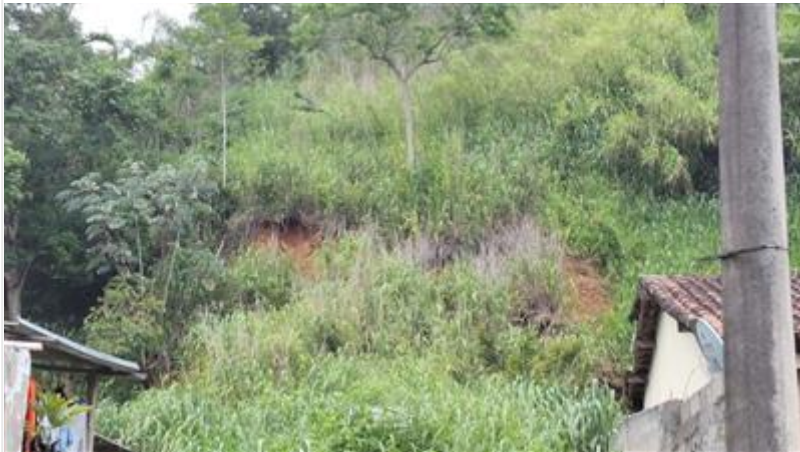
Foto\_Erosao\_Laminar-20241226-144024.jpg

**Moradias muito próximas da encosta, com processo erosivo avançado em corte nos fundos de residência. Cicatriz de deslizamento planar observada em porção da encosta um pouco mais distante das moradias. Morador relatou que a via sofre com inundação em períodos chuvosos, e que desce muita água pela encosta.**

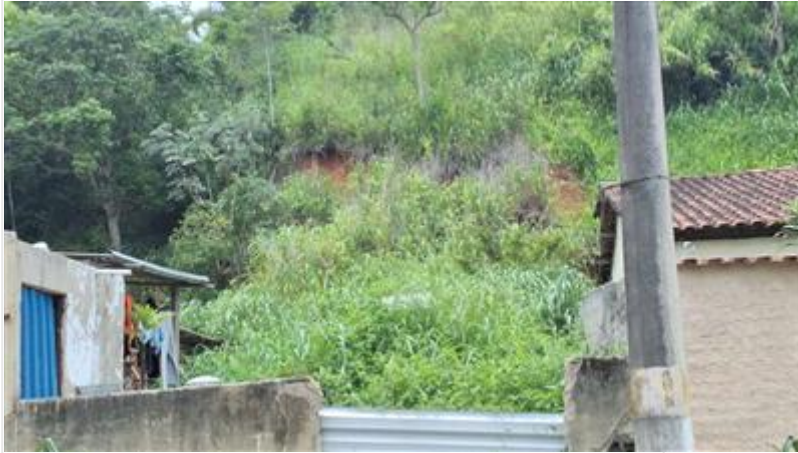
Foto\_deslizamento-20241226-144359.jpg

**Planar**

**Processo ocorrido em porção mais verticalizada da encosta, sem atingimento de imóveis**

- **Nudec**
- **Sirenes**
- **Sinalização e Orientação de Alerta**
- **Educação e Conscientização da população**

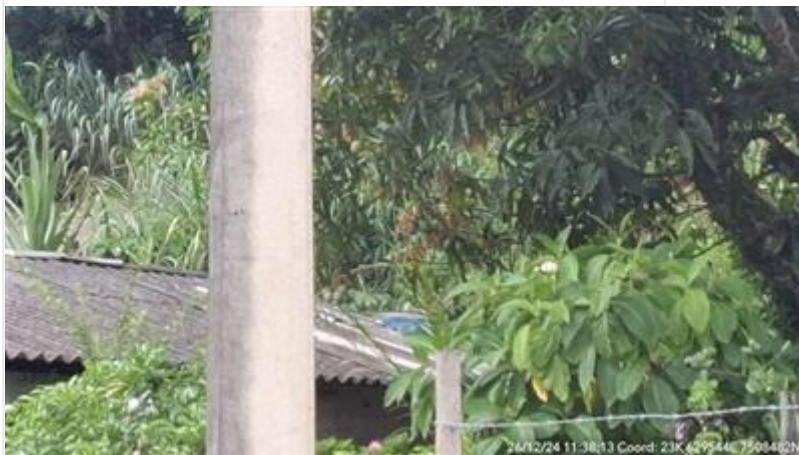
Foto\_agua-20241226-143812.jpg

**Concentração de água em superfície (enxurrada)**

- **Inexistente**

**Sem mina aparente**
