## FICHA DE CAMPO

**MD\_Centro\_225**

**MD\_Centro\_225\_JP\_TS\_\_7**

**Carmen Lopes Costa**

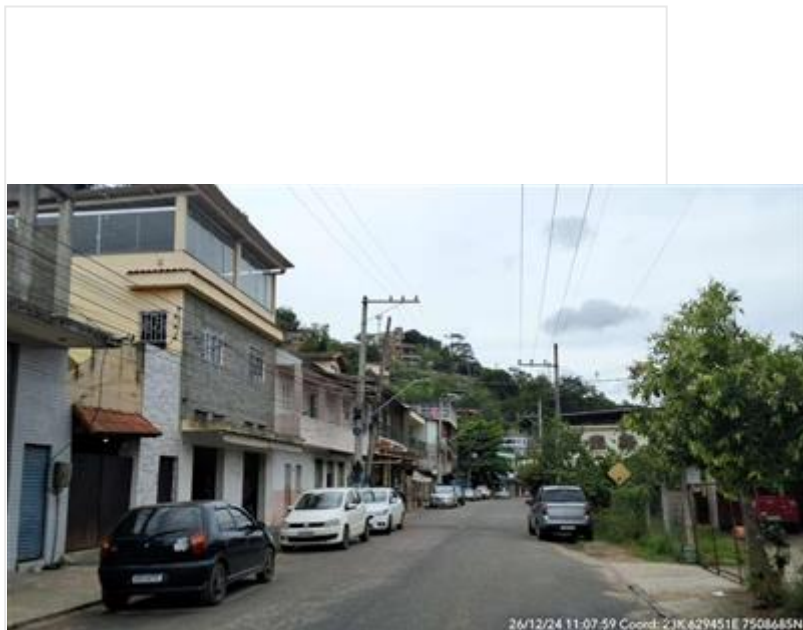
Foto do acesso:

**Veicular**

**Pavimentado**

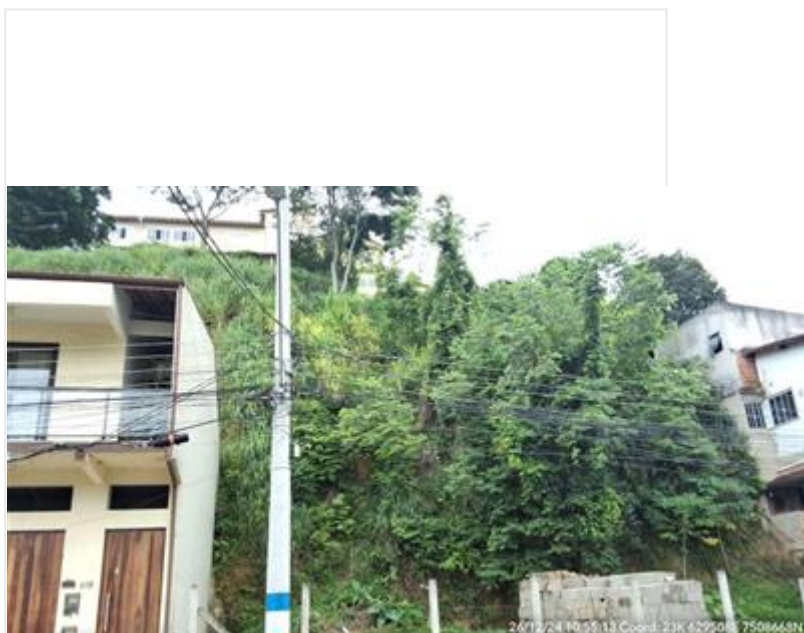
Foto da encosta natural:

**20 - 50m**

**60**

**Encosta com aproximadamente 25m de altura, com casas encaixadas em sua base e em meia encosta, não há um escalonamento de cortes mas há casas encaixadas abaixo da rua a montante (meia encosta) e na base da encosta.**

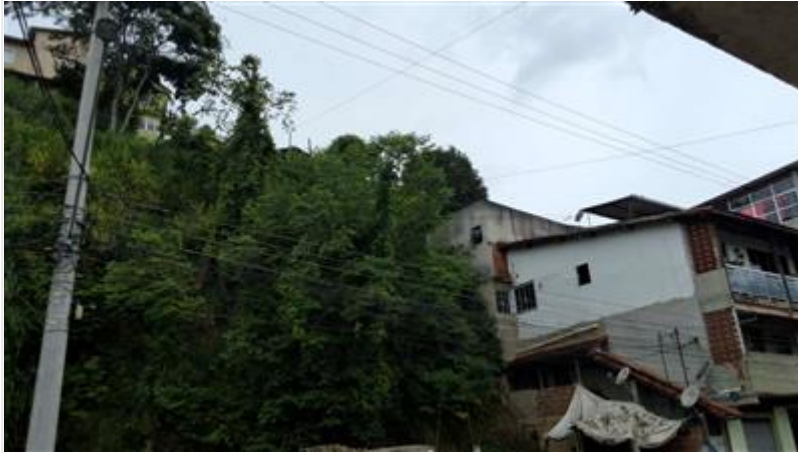
Foto do talude de cortes múltiplos:

**5 - 20m**

**90**

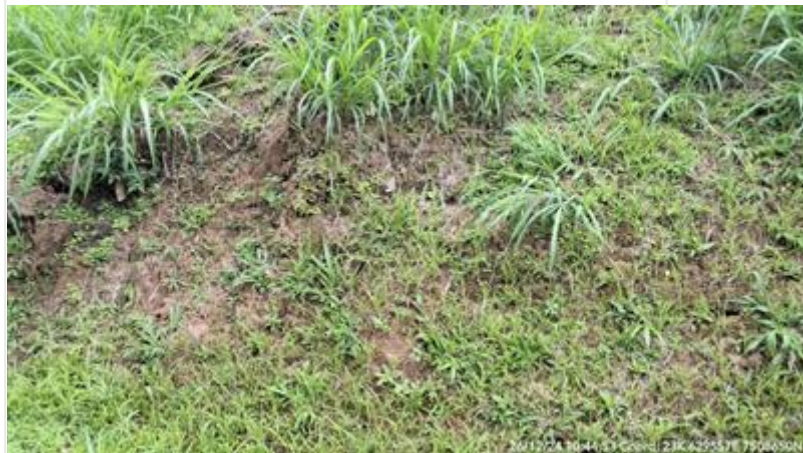
Foto do material predominante:

**Na base do perfil pode se observar rocha alterada em alguns pontos da encosta, c/ predominancia de solo residual e presença de lixo e aterro no topo e meia encosta**

- **Aterro**
- **Lixo**
- **Entulho**

**Topo**

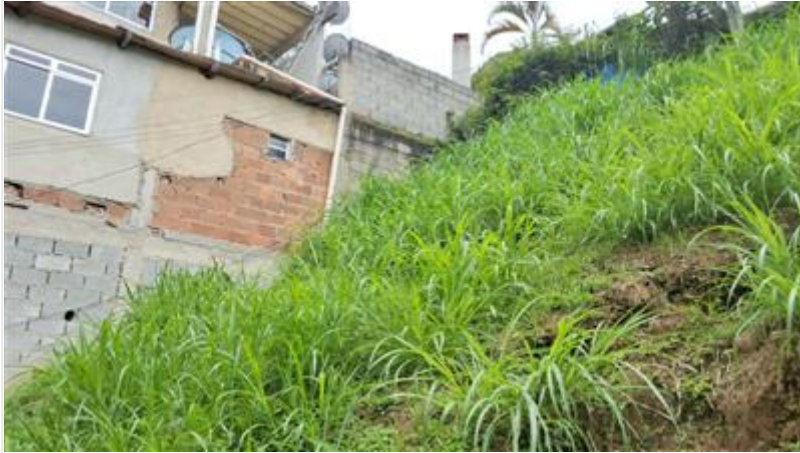
Foto Distância talude – casa

**Nulo**

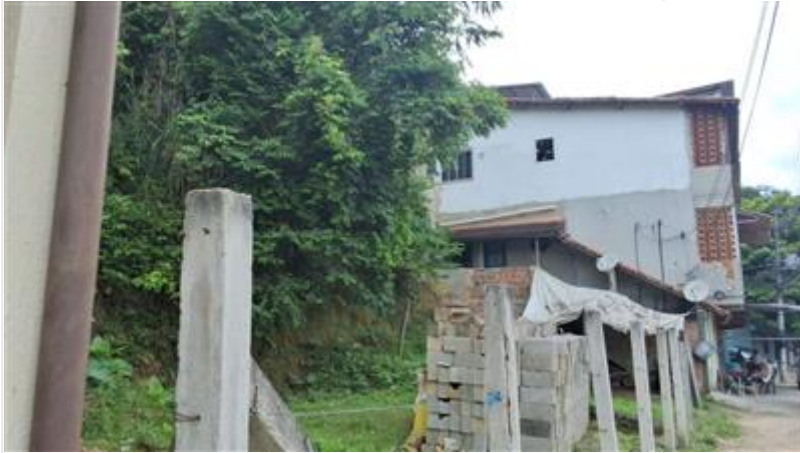
Foto do Vulnerabilidade:

**Média: Danos esperados relacionados a trincas e colapso parcial nas paredes**

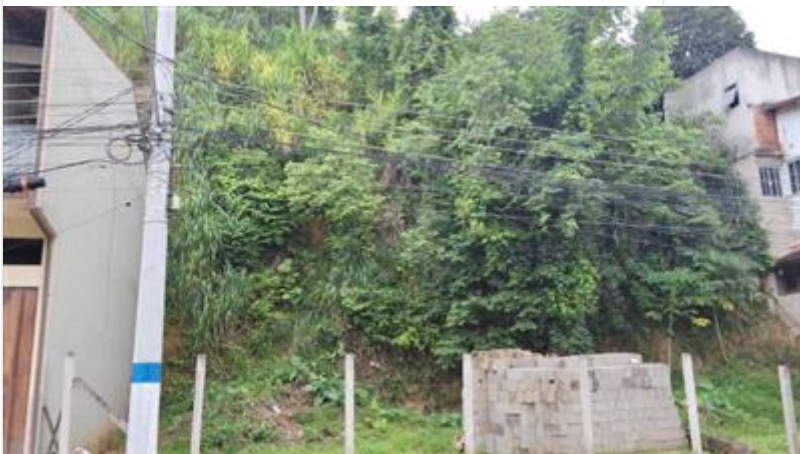
Foto Erosão Laminar

- **Erosão laminar**

**Relatos de moradores que há historico de movimento de massa na encosta (há casas com obra de contenção) e que há perda de material constante em parte da encosta. Na chuva de fevereiro de 2024 casa a montante foi desocupada devido ao processo**

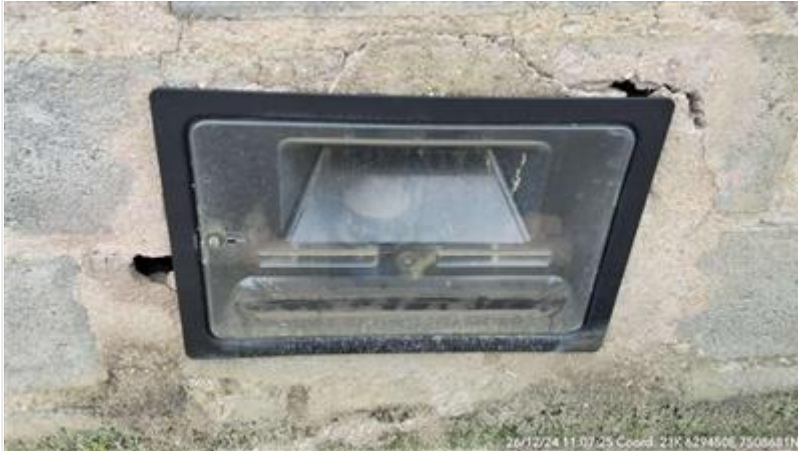
Foto da presença de água:

**Concentração de água em superfície (enxurrada)**

- **Inexistente**

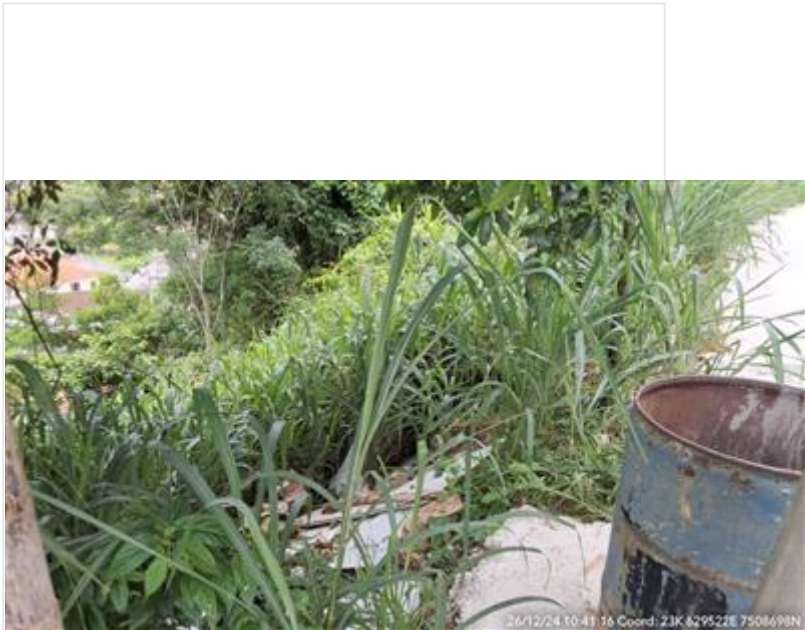
Foto1

Entulhos e lixo no topo da encosta, vista da rua a montante (Rua Alto Boa Vista)

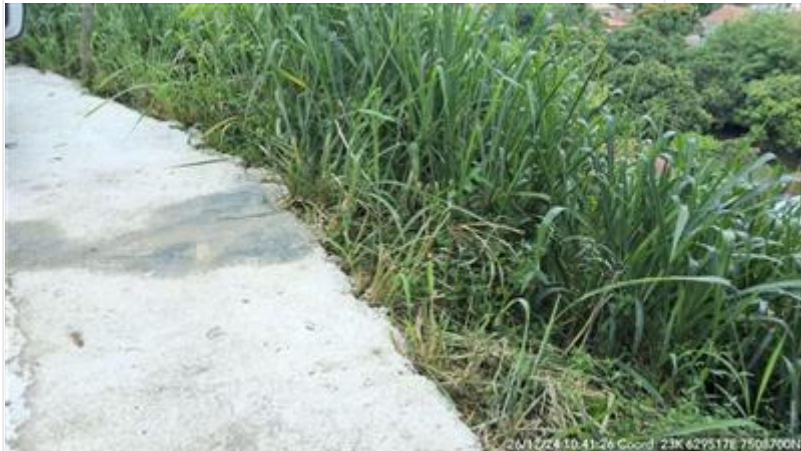
Foto2

**Rua a montante com pavimento cimentado e sem sistema de drenagem**
