## FICHA DE CAMPO

**MD\_Centro\_226**

**MD\_Centro\_226\_JP\_TS\_\_1**

**Bela Vista, 60**

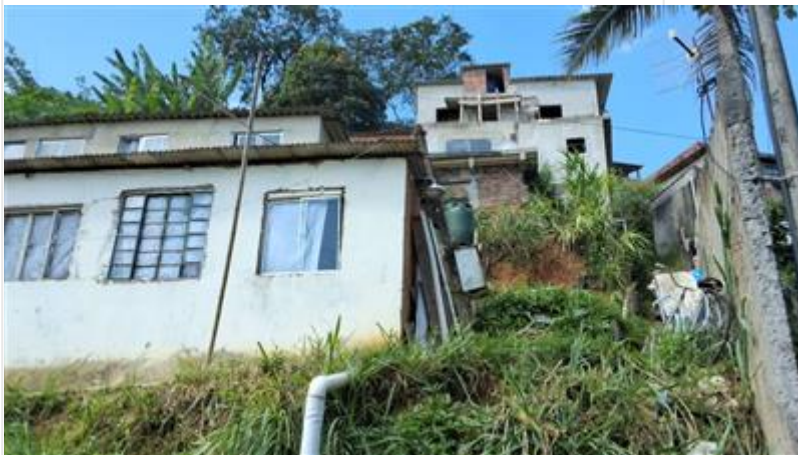
Foto do talude de cortes múltiplos:

Altura do talude de cortes múltiplos:

**1 - 5m**

Inclinação do talude de cortes múltiplos:

**90**

**Encosta ocupada por muitos imóveis bem próximos uns dos outros, encaixados em cortes verticais, apresentando solo exposto.**

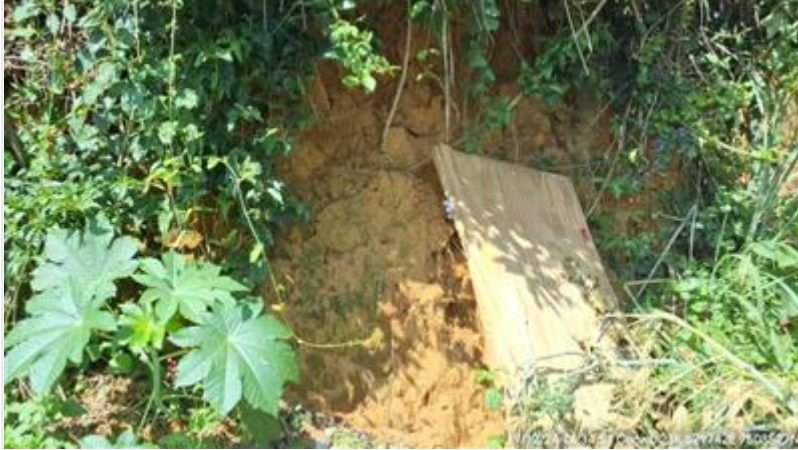
Foto do material predominante:

- **Solo residual**
- **Aterro**

**Solo residual alterado e espesso**

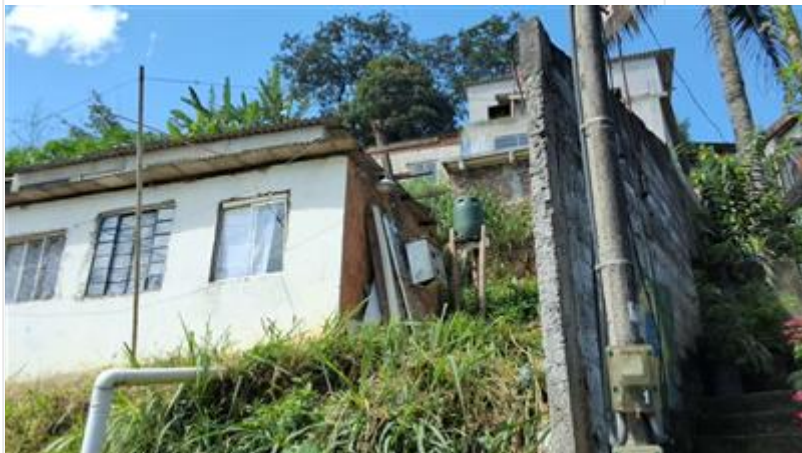
Foto Distância talude – casa

**1 - 2m**

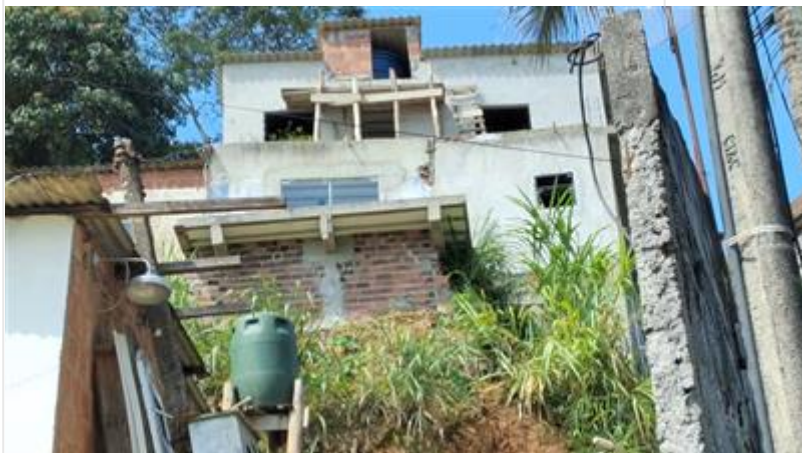
Foto Distância topo do talude - base da casa

**Nulo**

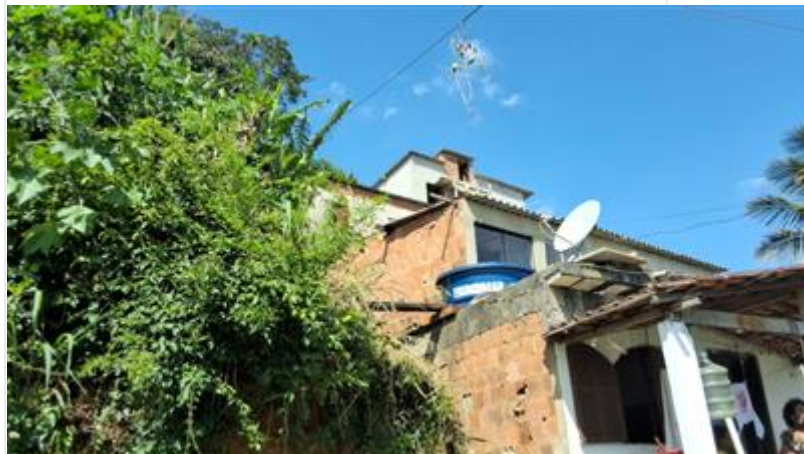
Foto do Vulnerabilidade:

**Alvenaria**

**Alta: Danos estruturais esperados com excessivas deformações das estruturas, colapso parcial dos domicílios**

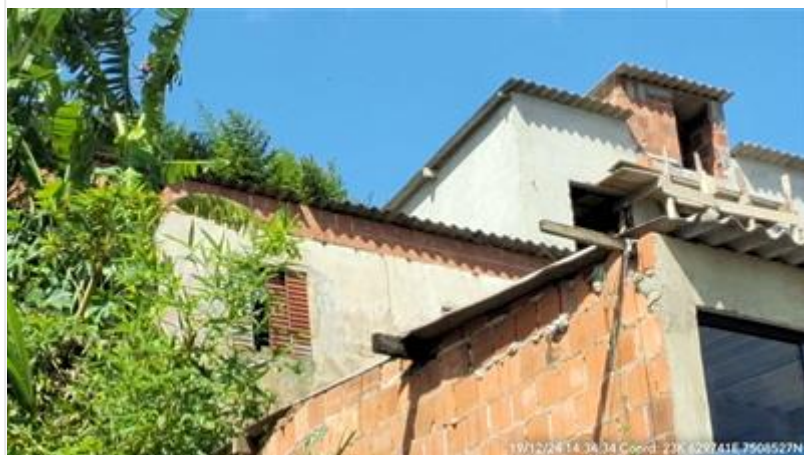
Foto Trincas em moradias

**Área com casas vulneráveis, uma delas com uma trinca na fachada. Destaca-se a presença de cortes verticais no talude, com solo exposto apresentando erosão laminar. Moradores apontaram que a escadaria lateral de acesso às moradias recebe grande fluxo d'água em períodos chuvosos.**

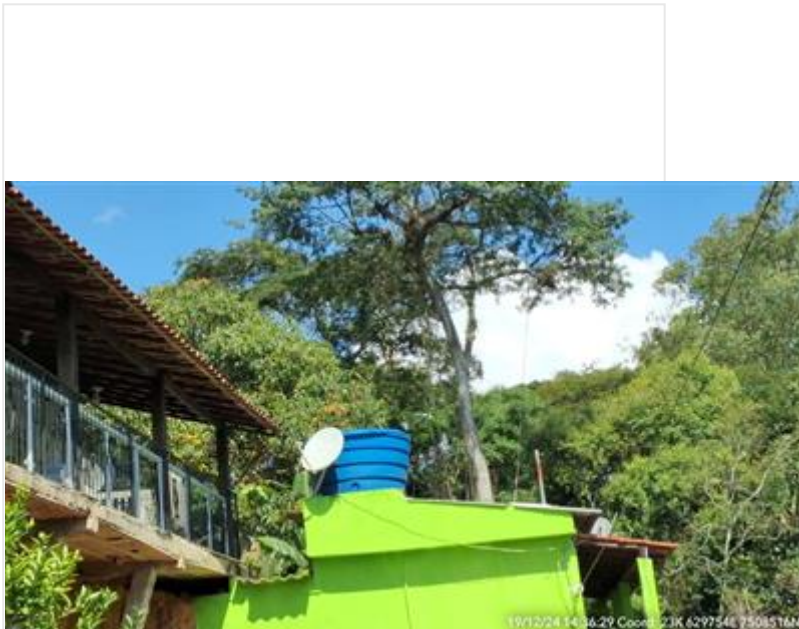
Foto da presença de água:

**Concentração de água em superfície (enxurrada)**

- **Precário**

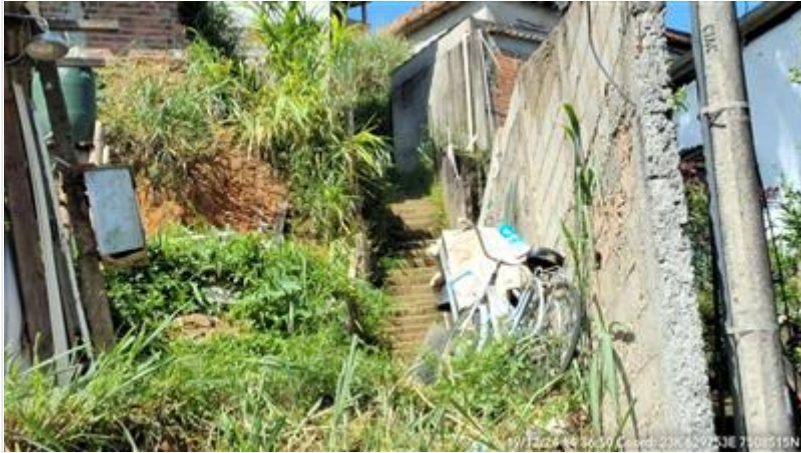
Foto1

**Escada que recebe grande fluxo de água**
