## FICHA DE CAMPO

**MD\_Centro\_226**

**MD\_Centro\_226\_JP\_TS\_\_2**

**Bela Vista**

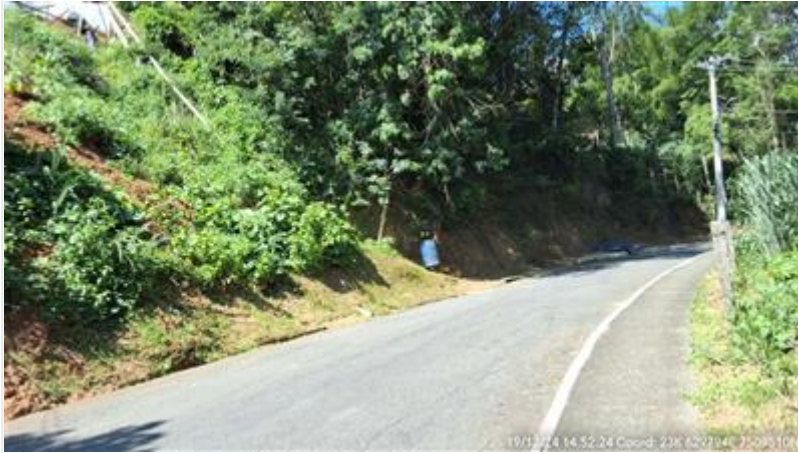
Foto do acesso:

**Veicular**

**Pavimentado**

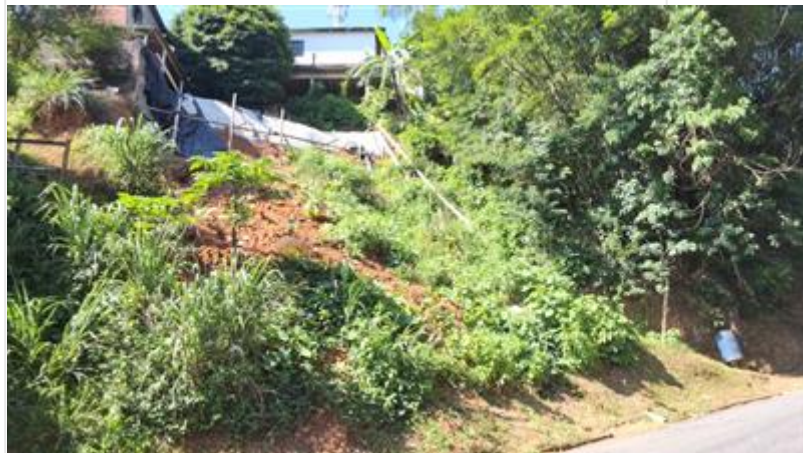
Foto do talude de corte único:

**5 - 20m**

**65**

**Corte unico em direção a via com moradias em seu topo**

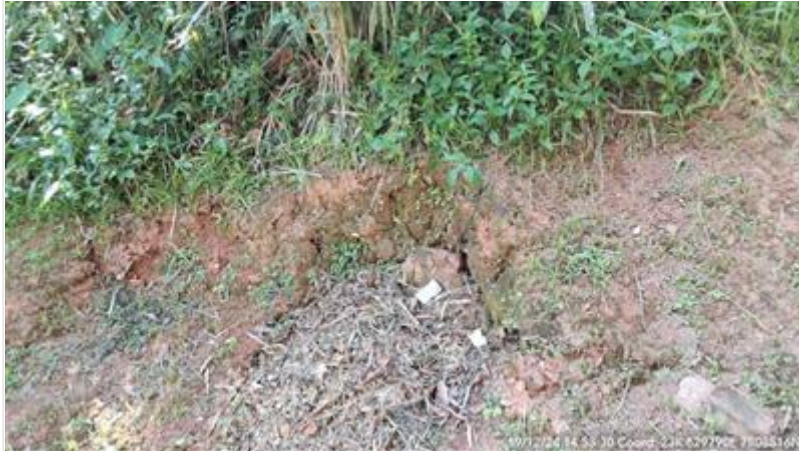
Foto do material predominante:

**Solo residual alterado e espesso, com aterro no topo**

- **Lixo**
- **Entulho**

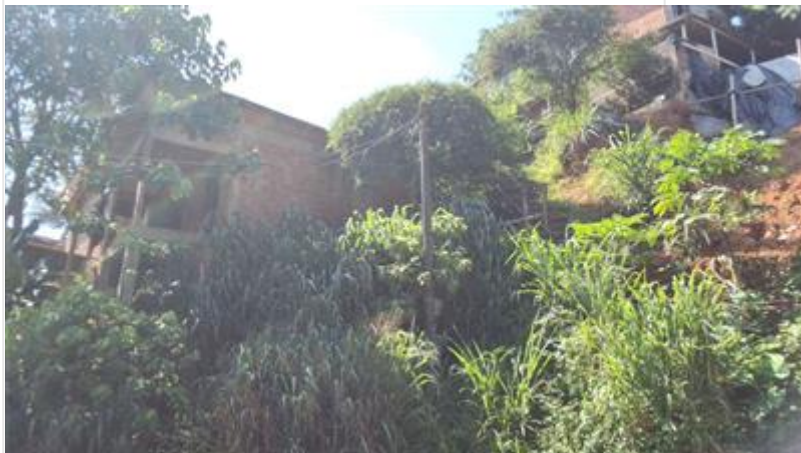
Foto Distância talude – casa

**1 - 2m**

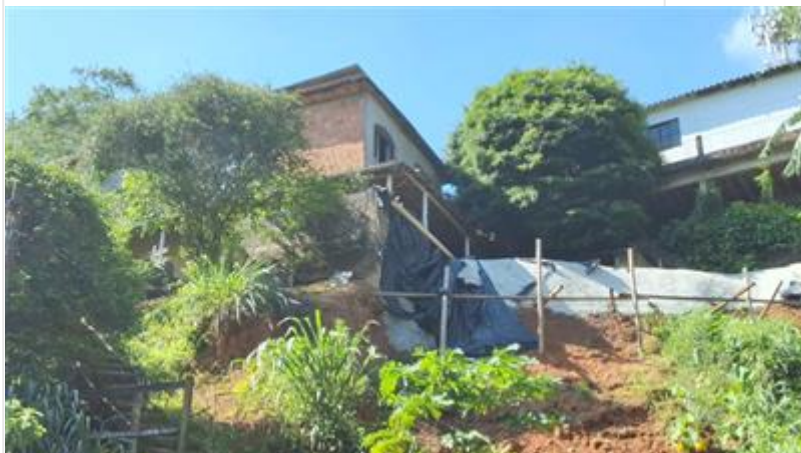
Foto Distância topo do talude - base da casa

**Nulo**

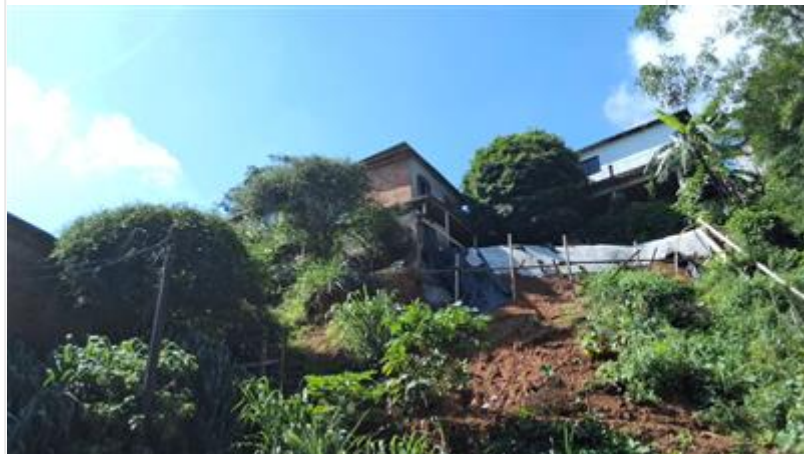
Foto do Vulnerabilidade:

**Média: Danos esperados relacionados a trincas e colapso parcial nas paredes**

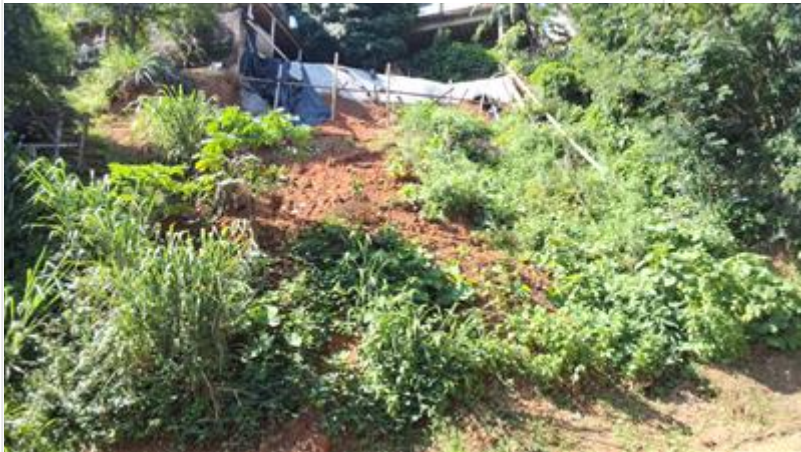
## Foto Cicatrizes

Casas muito próximas do topo do talude que coincide com a crista do movimento de massa. Há um início de obra de contenção em seu topo, no entanto o material no meio da cicatriz apresenta marcas de erosão e pode se mobilizar e interditar o acesso as moradias.

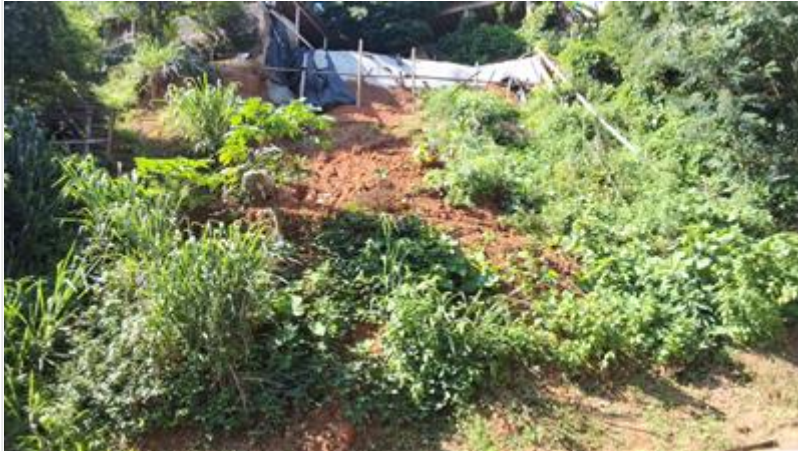
Foto do deslizamentos:

**Planar**

**Deslizamento do início de 2024, em direção a via e que obstruiu acesso das residencias. Durante a vistoria topo do talude e da cicatriz com obra inicial de contenção ( concreto com drenos)**

- **Sirenes**
- **Nudec**
- **Sinalização e Orientação de Alerta**
- **Educação e Conscientização da população**

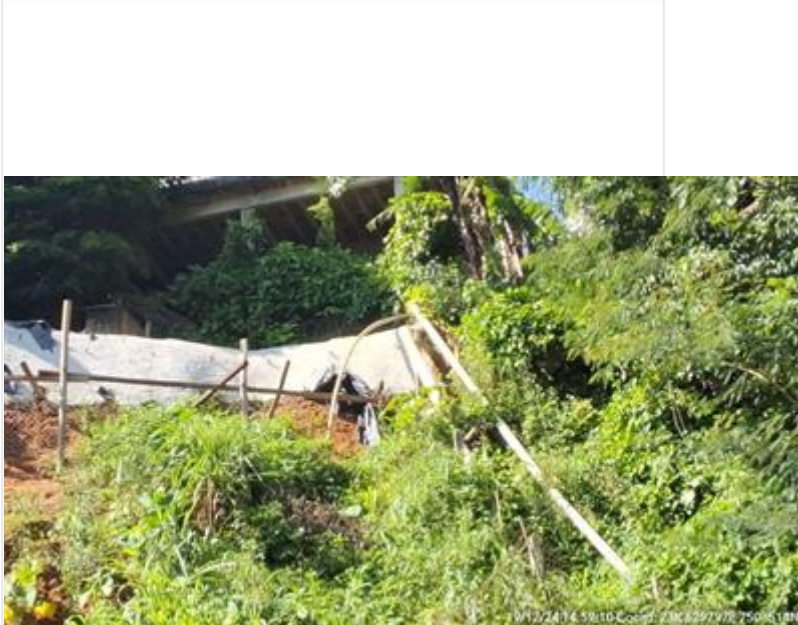
Foto da presença de água:

**Concentração de água em superfície (enxurrada)**

- **Precário**
