## FICHA DE CAMPO

**MD\_Centro\_230**

**MD\_Centro\_230\_JP\_TS\_\_1**

**Nossa Senhora do Socorro**

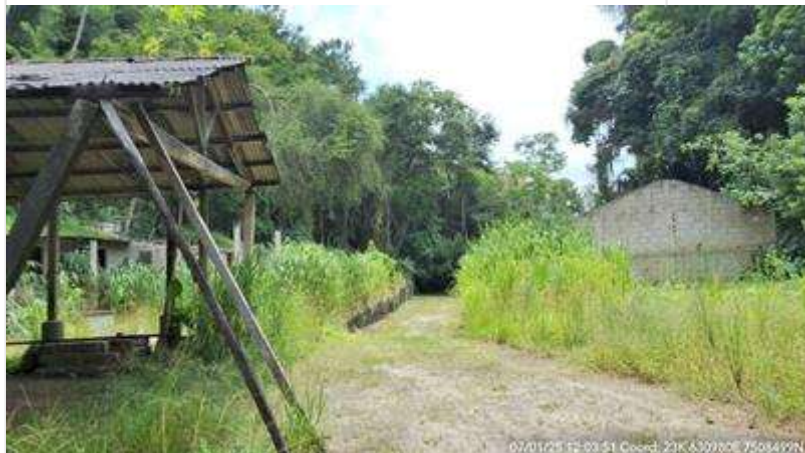
Foto do acesso:

**Veicular**

**Não Pavimentado**

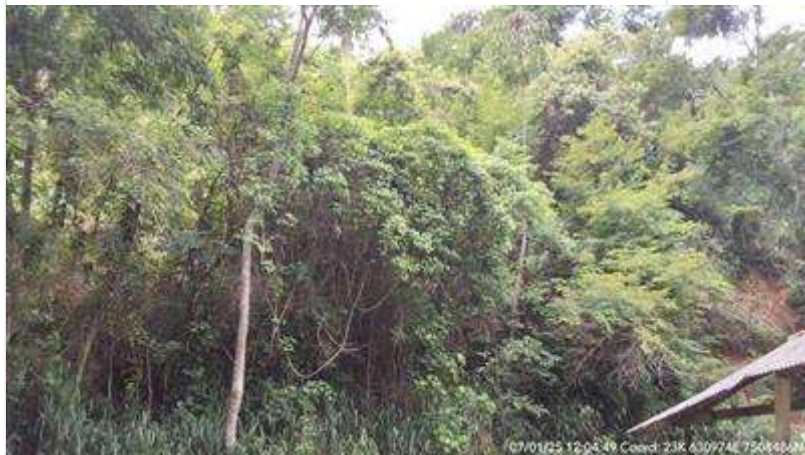
Foto da encosta natural:

**20 - 50m**

**55**

**Encosta com inclinação suave e com corte em sua base, casas encaixadas no talude e área de drenagem**

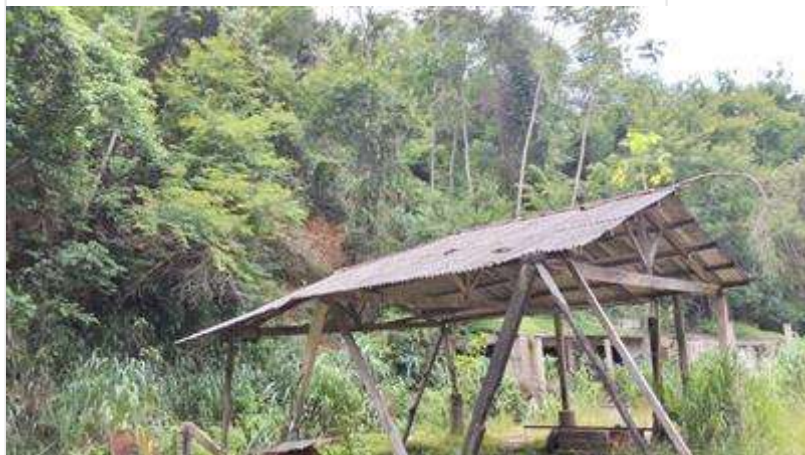
Foto do talude de corte único:

**5 - 20m**

**80**

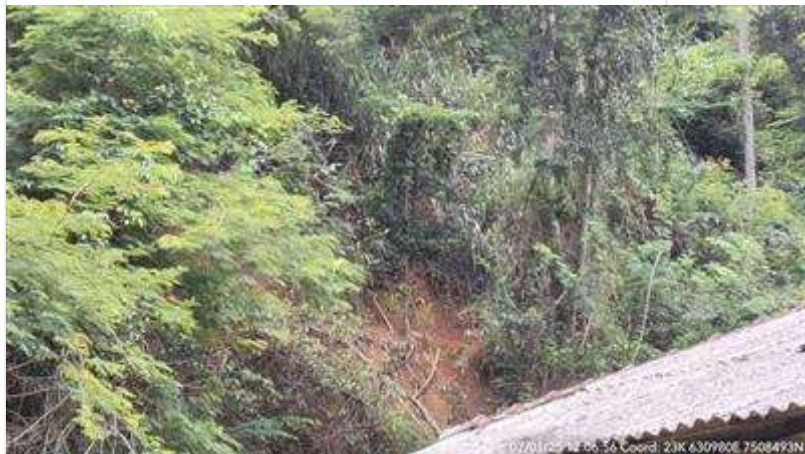
Foto do material predominante:

- **Solo residual**
- **Colúvio**

**Pacote espesso de solo**

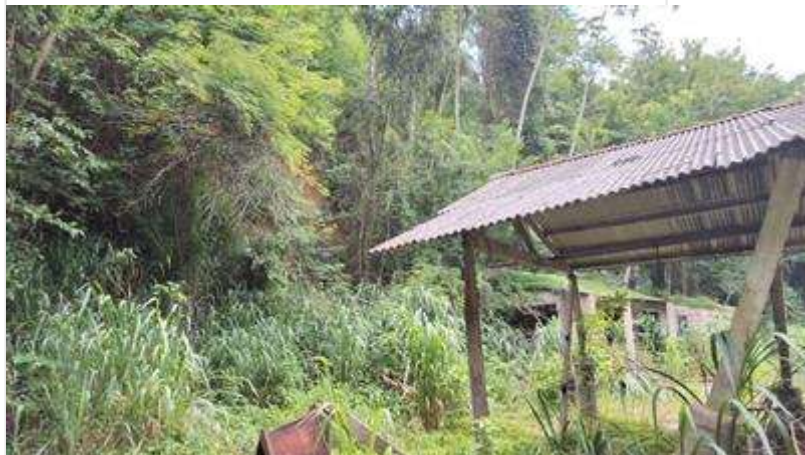
Foto Distância talude – casa

**Nulo**

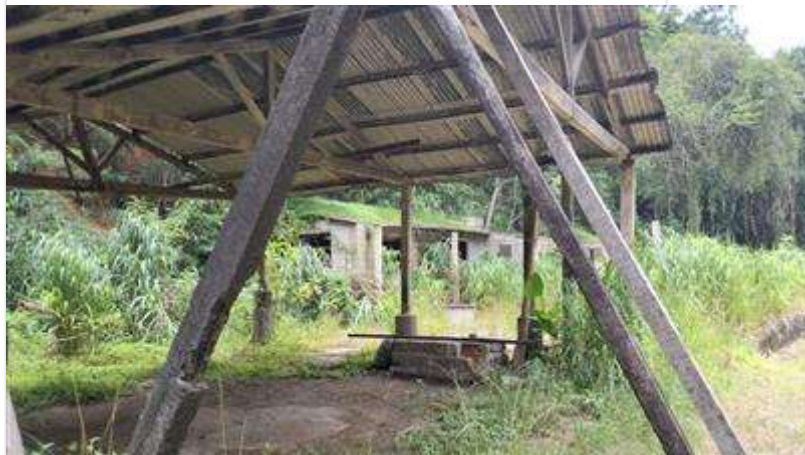
Foto do Vulnerabilidade:

**Alvenaria**

**Média: Danos esperados relacionados a trincas e colapso parcial nas paredes**

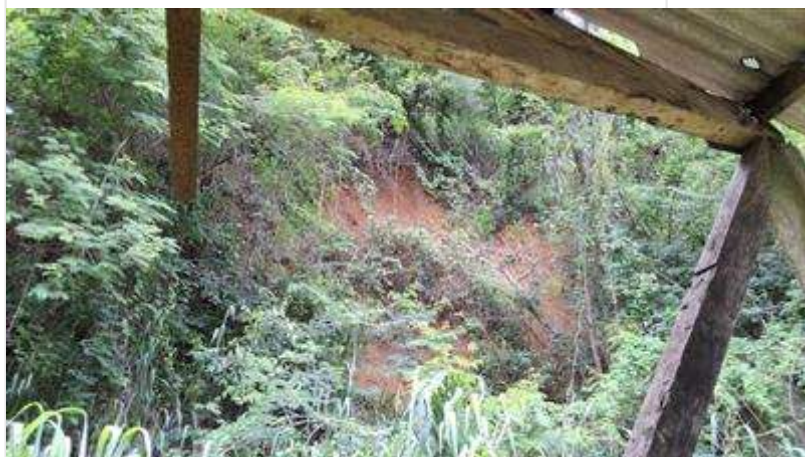
Foto Cicatrizes

- **Cicatrices**
- **Erosão laminar**

**Moradias encaixadas em cortes baixos, na base de encosta natural em área de drenagem. A residência abandonada exibe cicatriz de deslizamento em sua lateral, o material mobilizado atingiu a construção, sem causar destruição. Na casa localizada nos fundos da encosta, há solo exposto no corte de talude, morador relata não haver perda de material no talude. Manilhas de esgoto exibem danos, deixando o esgoto a céu aberto no local.**

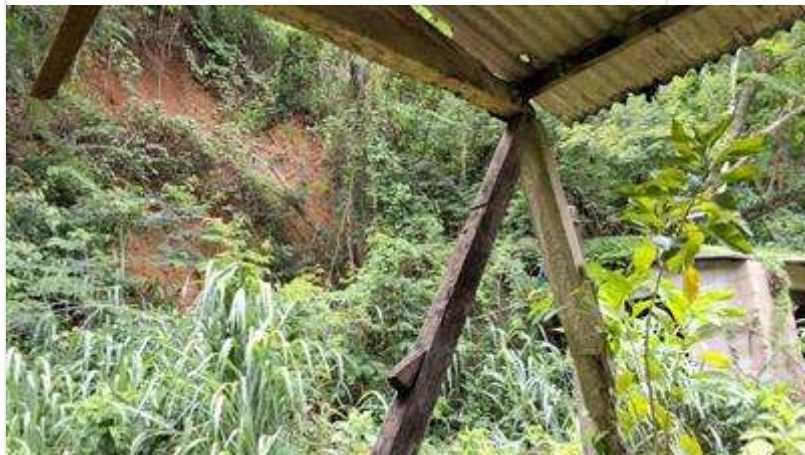
Foto do deslizamentos:

**Planar**

**Processo ocorrido em pacote espesso de solo, atingindo parte de construção abandonada.**

**Sim**

- **Sirenes**
- **Nudec**
- **Sinalização e Orientação de Alerta**
- **Educação e Conscientização da população**

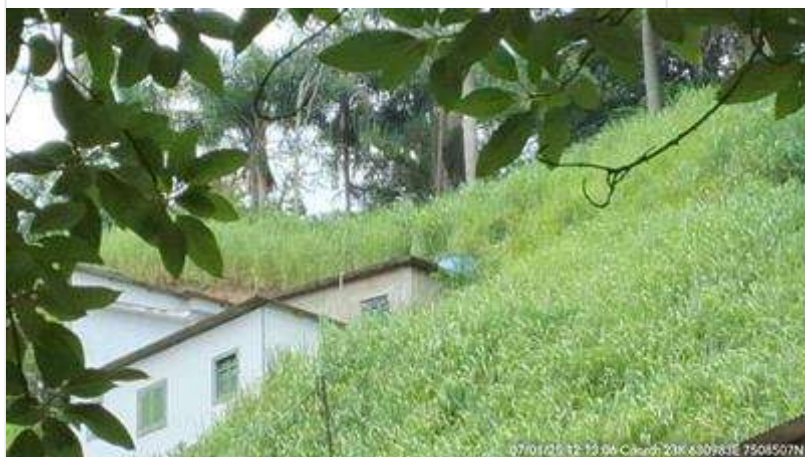
Foto da presença de água:

**Concentração de água em superfície (enxurrada)**

- **Inexistente**

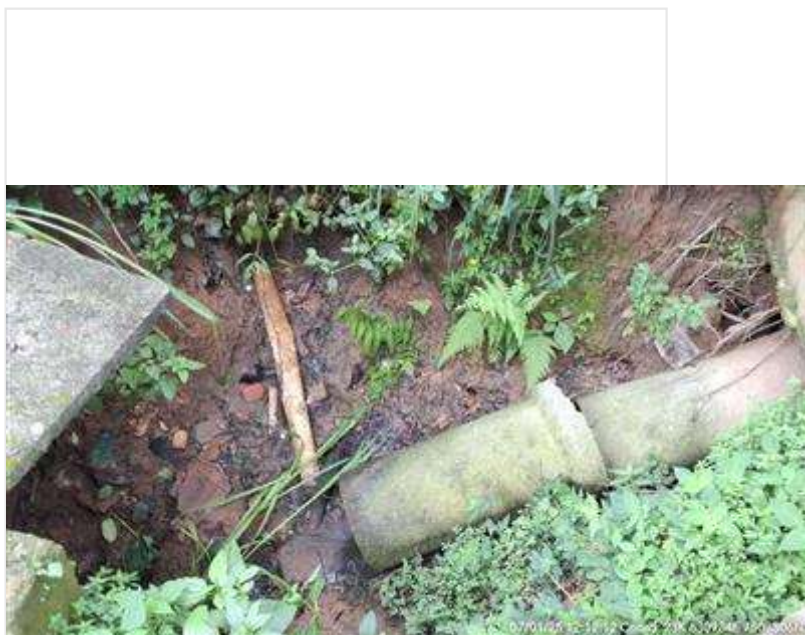
Foto1

**Manilhas de esgoto rompidas**
