## FICHA DE CAMPO

**MD\_Centro\_230**

**MD\_Centro\_230\_JP\_TS\_\_2**

**Nossa Senhora do Socorro**

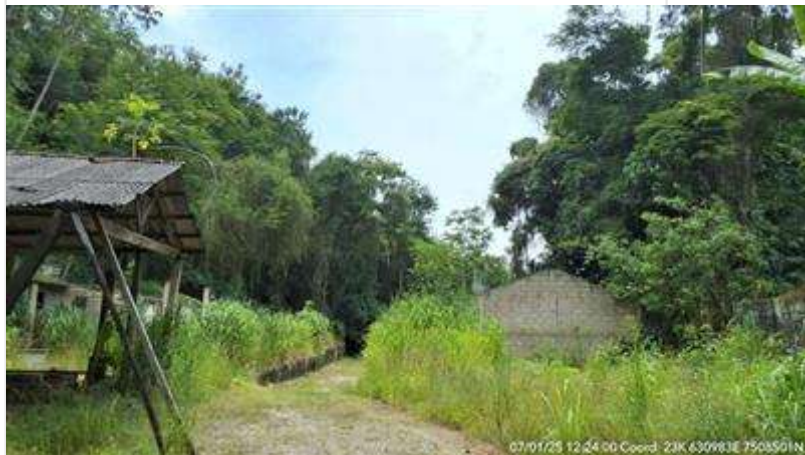
Foto\_acesso-20250107-152400.jpg

**Veicular**

**Não Pavimentado**

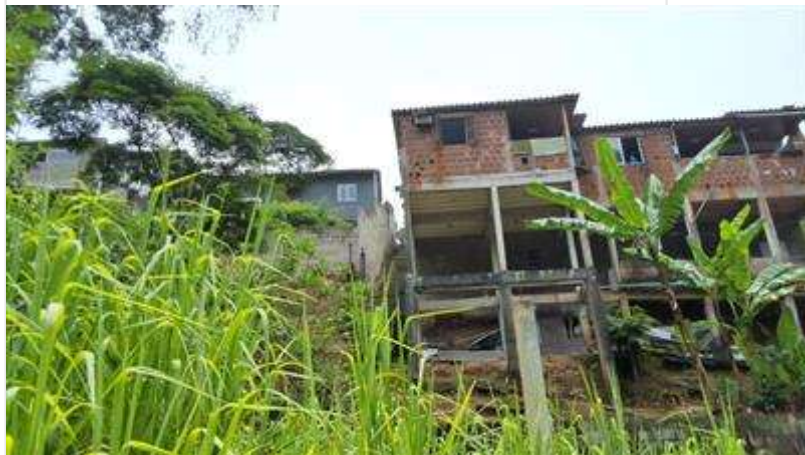
Foto\_cort\_mult-20250107-152644.jpg

**5 - 20m**

**70**

**Talude de cortes múltiplos, com pacote de solo residual e aterro na base das moradias. Solo exposto por todo o talude.**

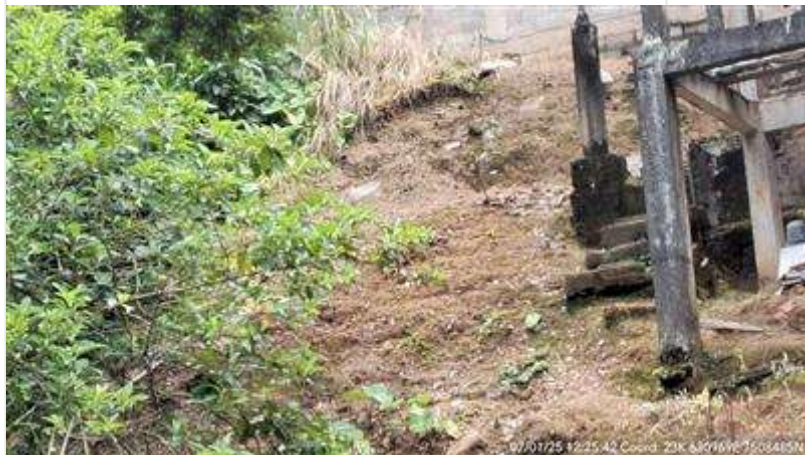
Foto\_material-20250107-152541.jpg

- **Solo residual**
- **Aterro**

**Solo residual alterado e espesso com aterro na base das moradias**

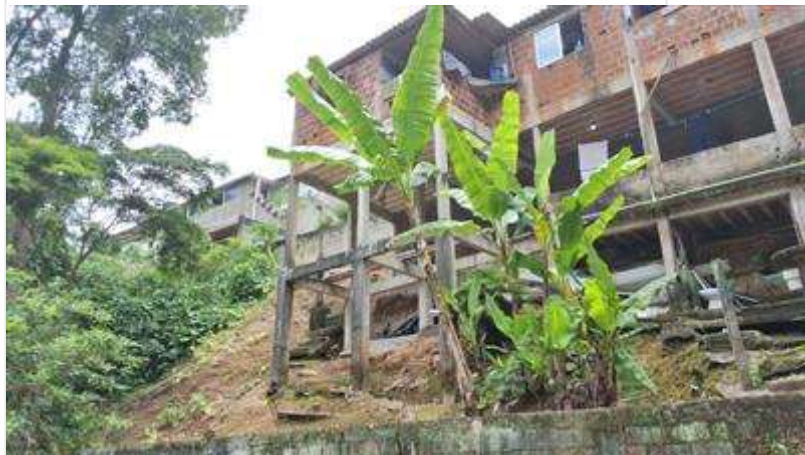
Foto\_topo\_talude\_casa-20250107-152725.jpg

**Nulo**

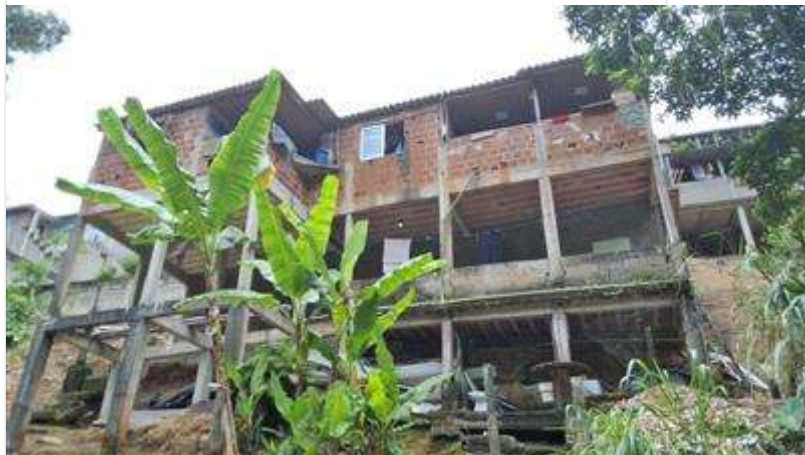
Foto\_vulnerabilidade-20250107-152746.jpg

**Alvenaria**

**Média: Danos esperados relacionados a trincas e colapso parcial nas paredes**

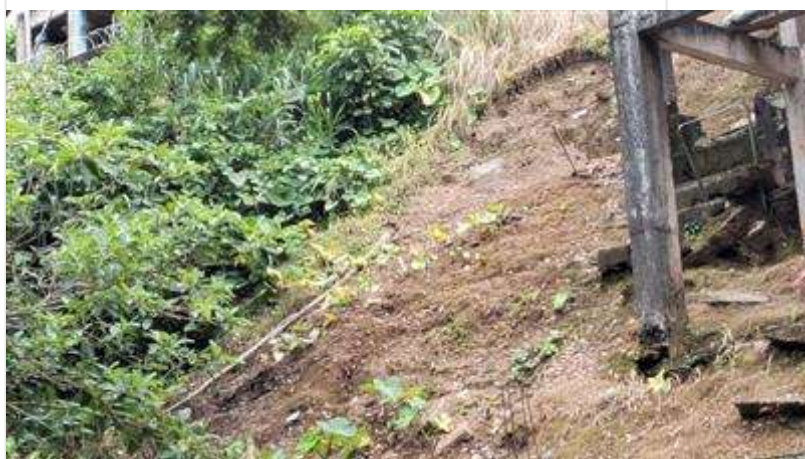
Foto\_Erosao\_Laminar-20250107-152829.jpg

- **Erosão laminar**

**Processo erosivo intensificado pelo fluxo de água superficial**

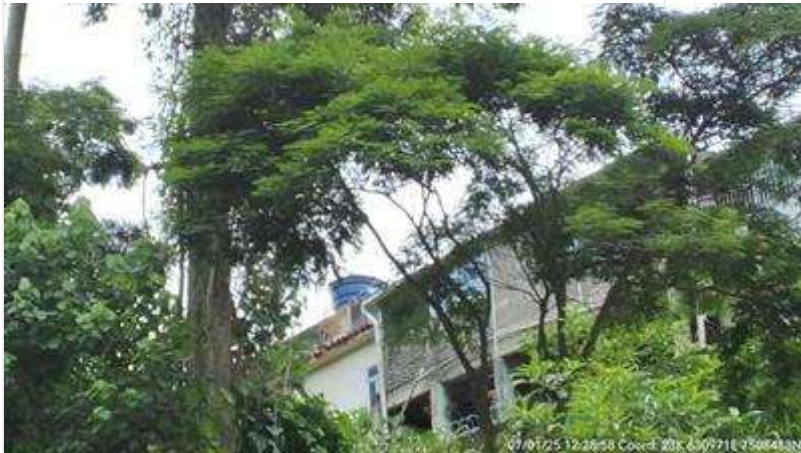
Foto\_agua-20250107-152857.jpg

**Concentração de água em superfície (enxurrada)**

- **Inexistente**

**Moradias localizadas em encosta inclinada com solo exposto, em área que recebe frequente fluxo de água superficial.**

- **Sirenes**
- **Nudec**
- **Sinalização e Orientação de Alerta**
- **Educação e Conscientização da população**
