## FICHA DE CAMPO

**MD\_Centro\_230**

**MD\_Centro\_230\_JP\_TS\_\_3**

**Nossa Senhora do Socorro**

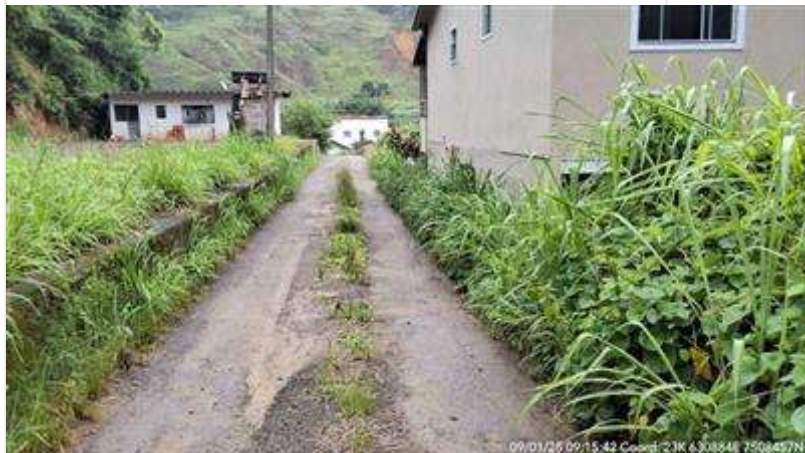
Foto do acesso:

**Veicular**

**Não Pavimentado**

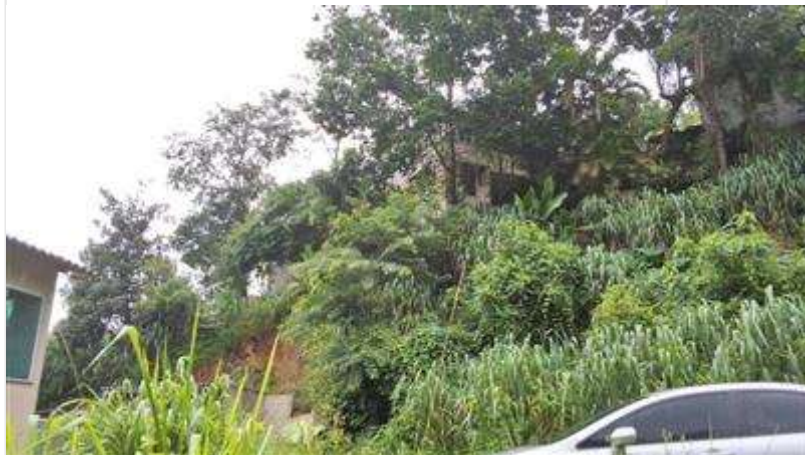
Foto do talude de cortes múltiplos:

- **Taludes de corte múltiplos**

**5 - 20m**

**85**

**Edificações encaixadas em cortes de talude, casas a jusante próximas ao talude e a montante próximas ao seu topo**

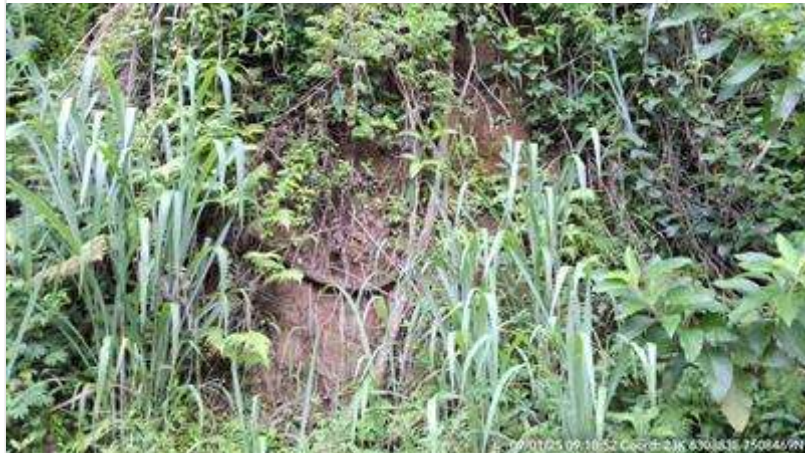
Foto do material predominante:

- **Solo residual**

**Solo residual alterado e espesso**

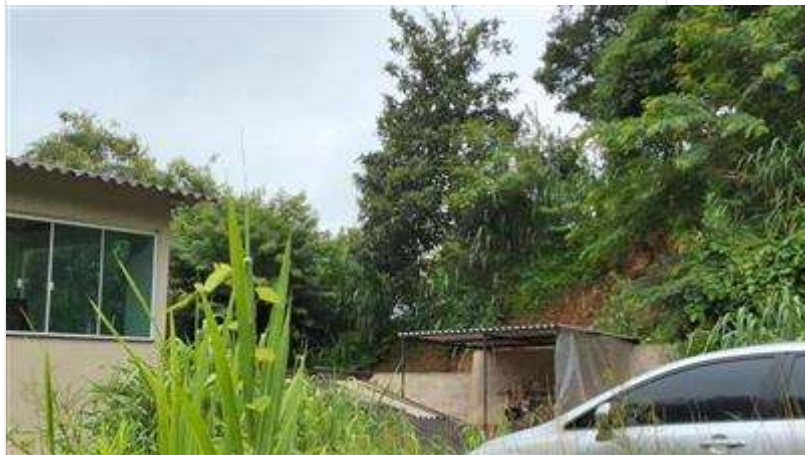
Foto Distância talude – casa

**Nulo**

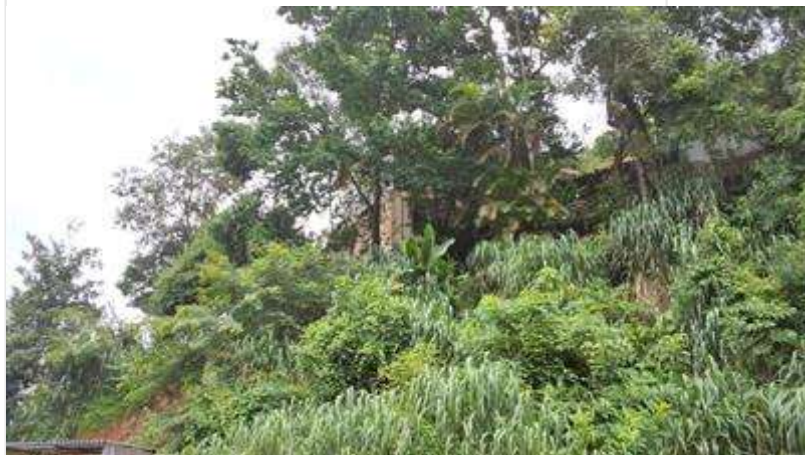
Foto Distância topo do talude - base da casa

**3 - 4m**

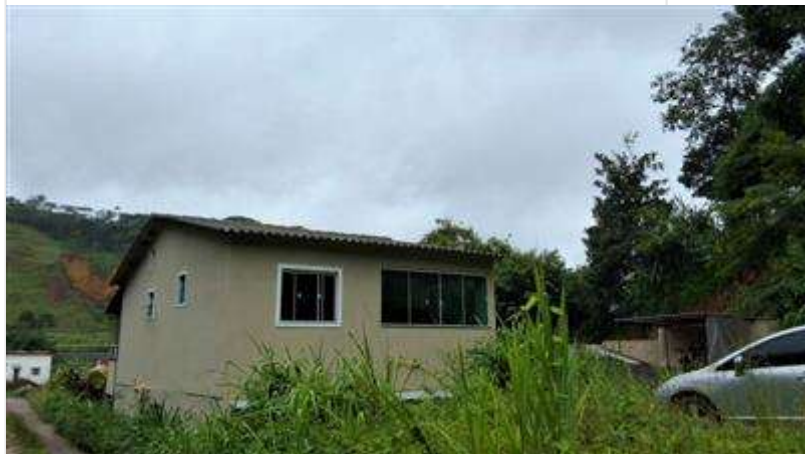
Foto do Vulnerabilidade:

**Alvenaria**

**Baixa: Danos Estruturais não esperados**

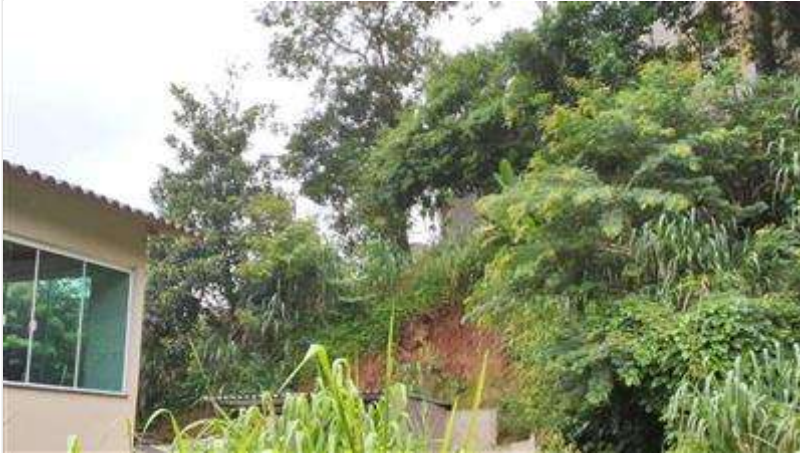
Foto Cicatrizes

- **Cicatrizes**
- **Erosão laminar**
- **Ângulos negativos**

**Talude de cortes múltiplos, com pacote de solo residual e aterro na base das moradias. Solo exposto por todo o talude. Foi observado solo exposto aos fundos de área externa de uma moradia com feições erosivas avançadas.**

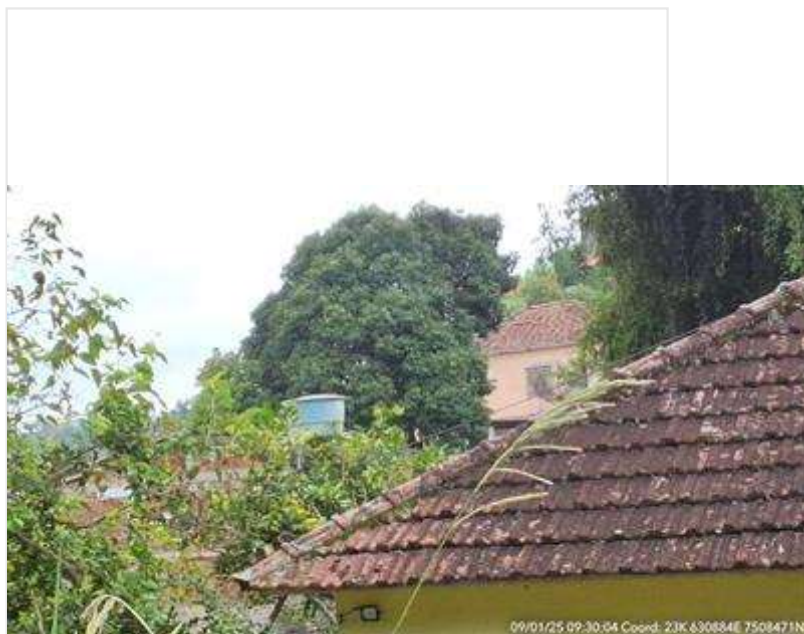
Foto da presença de água:

**Concentração de água em superfície (enxurrada)**

- **Precário**
