## FICHA DE CAMPO

**MD\_Centro\_230**

**MD\_Centro\_230\_JP\_TS\_\_4**

**Dr. Felício dos Santos**

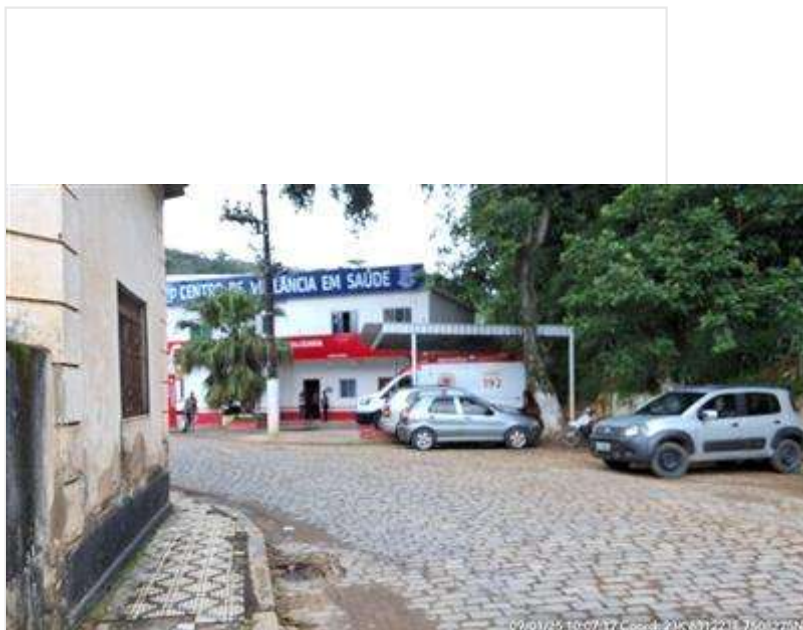
Foto\_acesso-20250109-130715.jpg

**Veicular**

**Pavimentado**

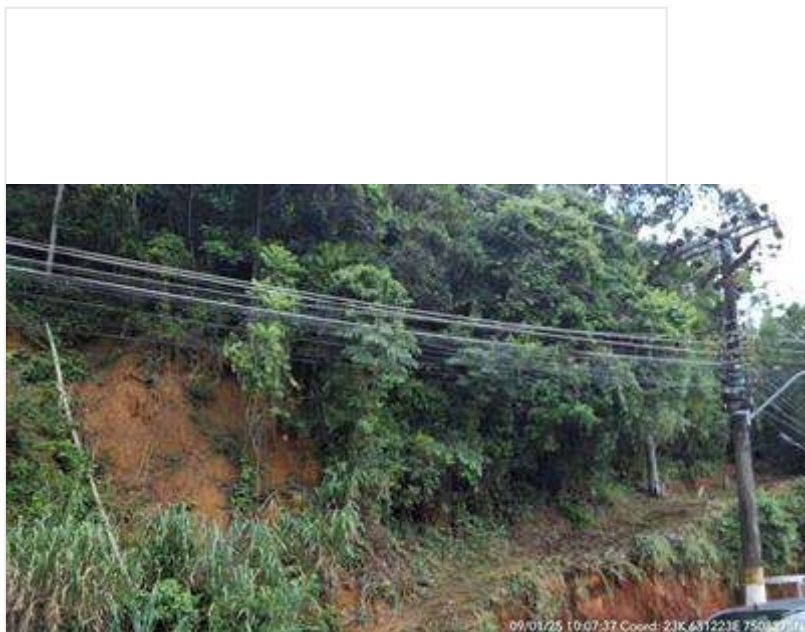
Foto\_encos\_nat-20250109-130735.jpg

**20 - 50m**

**60**

**Encosta natural com corte de estrada verticalizado em sua base**

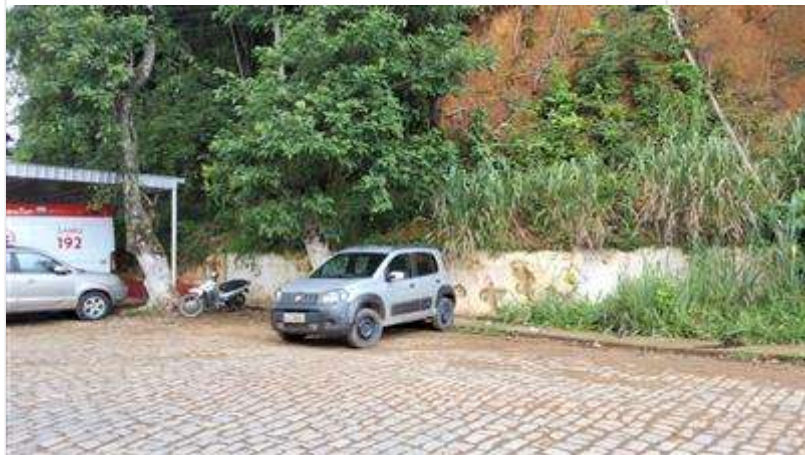
Foto\_cort\_un-20250109-130742.jpg

**1 - 5m**

**90**

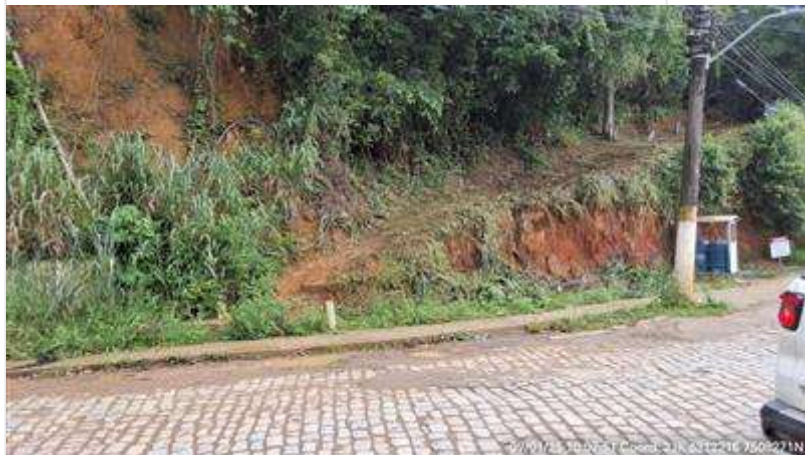
Foto\_material-20250109-130750.jpg

- **Solo residual**

**Solo residual alterado e espesso**

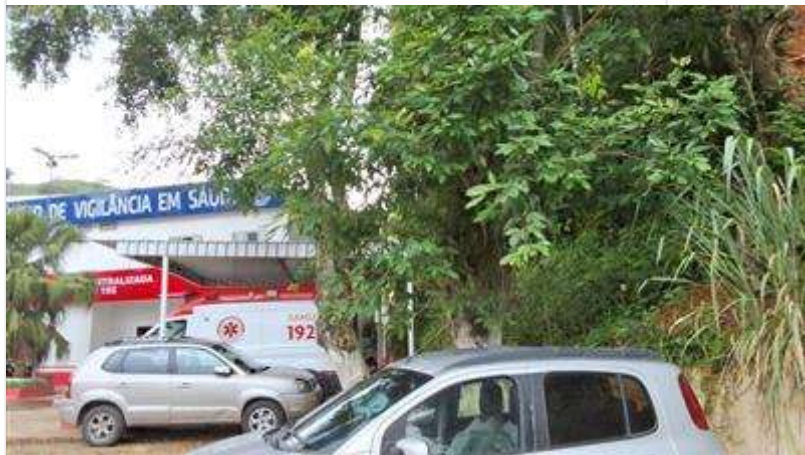
Foto\_talude\_casa-20250109-130829.jpg

**1 - 2m**

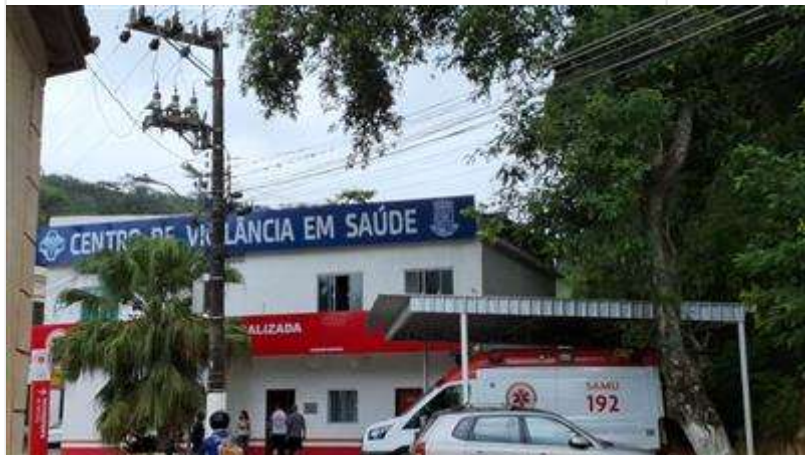
Foto\_vulnerabilidade-20250109-130856.jpg

**Alvenaria**

**Baixa: Danos Estruturais não esperados**

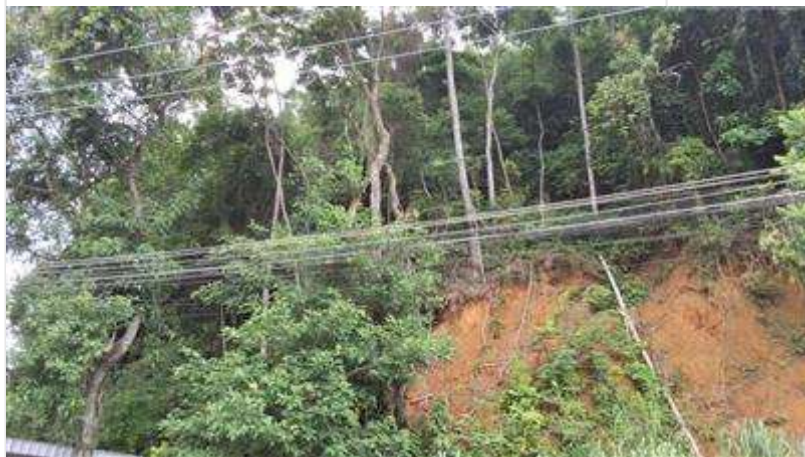
Foto\_Vegetacao\_postes\_inclinadas\_tombados-20250109-130...

- **Cicatrizes**
- **Ângulos negativos**
- **Erosão laminar**
- **Vegetação/postes inclinadas/tombados**

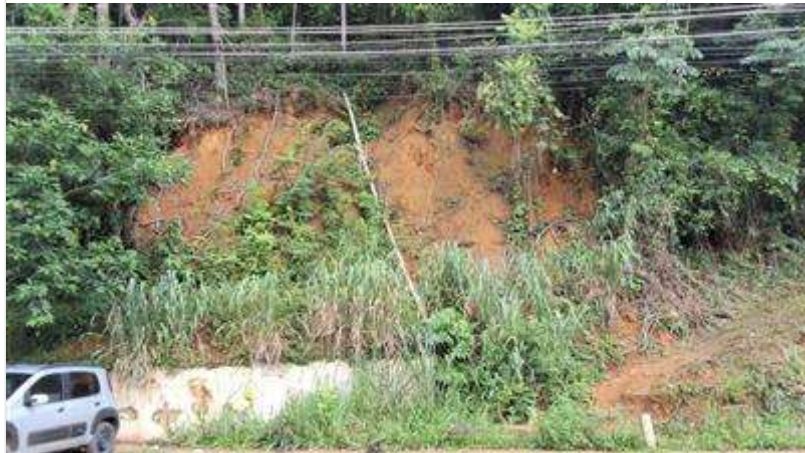
Foto\_deslizamento-20250109-130944.jpg

**Planar**

**Deslizamento em via próximo a posto do Samu, risco de interdição de via**

**Sim**

**Deslizamento em direção a via, no entanto muito próximo de posto do Samu que se encontra próximo a talude de encosta com diversos pontos de movimentos deflagrados. Risco de fechamento de via e consequentemente de rota de ambulâncias.**

- **Sirenes**
- **Nudec**
- **Sinalização e Orientação de Alerta**
- **Educação e Conscientização da população**

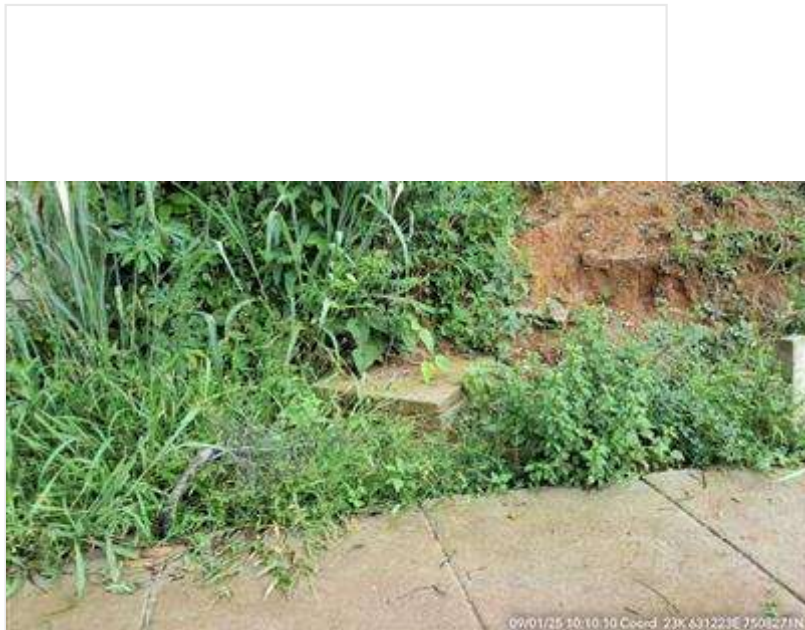
Foto\_agua-20250109-131009.jpg

**Concentração de água em superfície (enxurrada)**

- **Precário**

**Sem mina aparente**
