## FICHA DE CAMPO

**MD\_Centro\_253**

**MD\_Centro\_253\_BC\_SC\_\_1**

**José de Souza Pinheiro, 3**

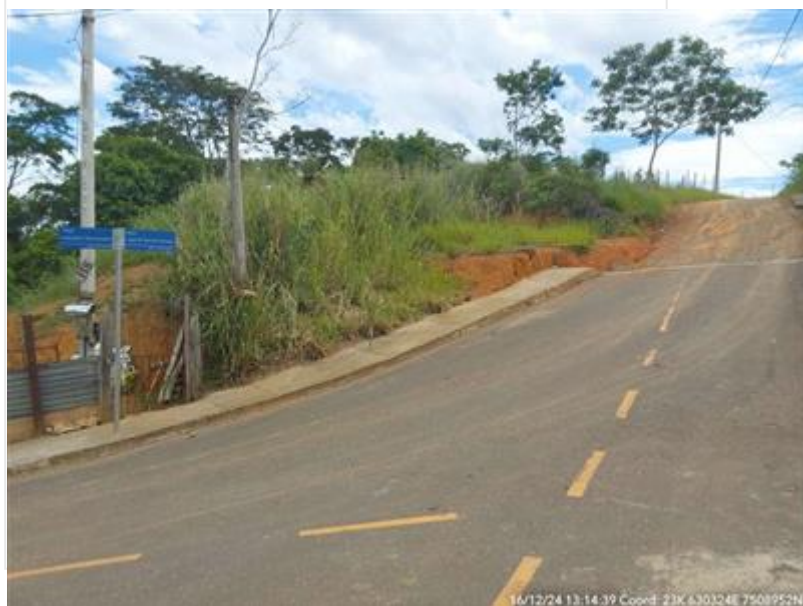
Foto do acesso:

**Veicular**

**Não Pavimentado**

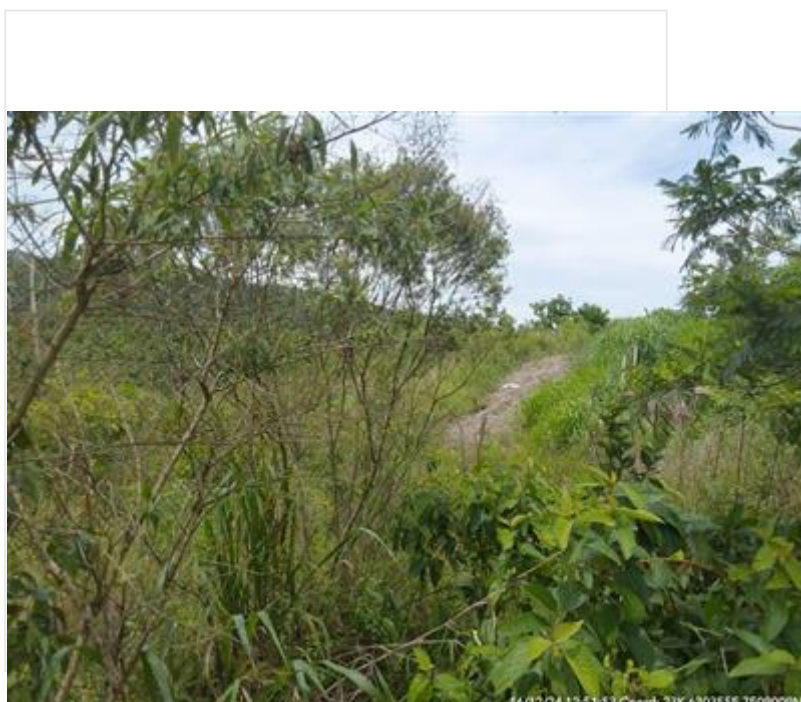
Foto da encosta natural:

**20 - 50m**

**50**

**Topo de encosta natural com cortes feitos para construção de casas, há uma tendência de construção baseado em cortes com platôs suavizando a declividade do terreno.**

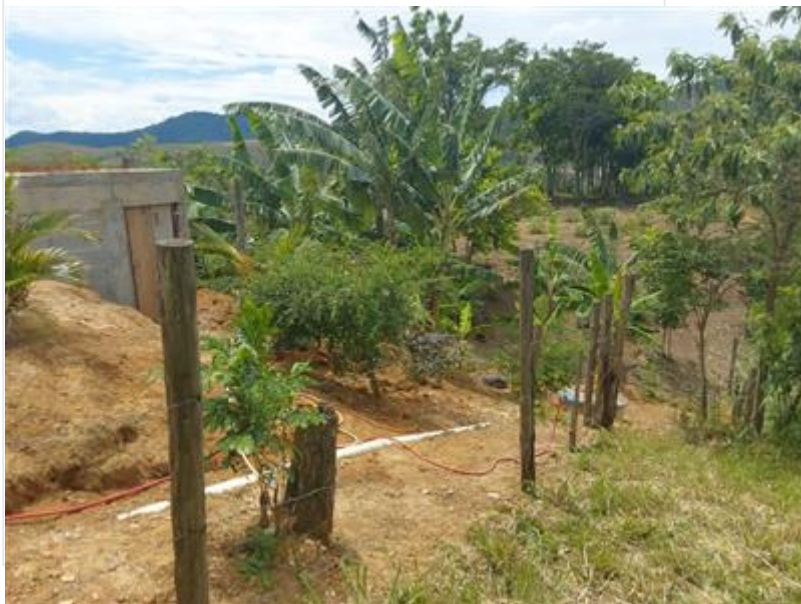
Foto do talude de cortes múltiplos:

**1 - 5m**

**75**

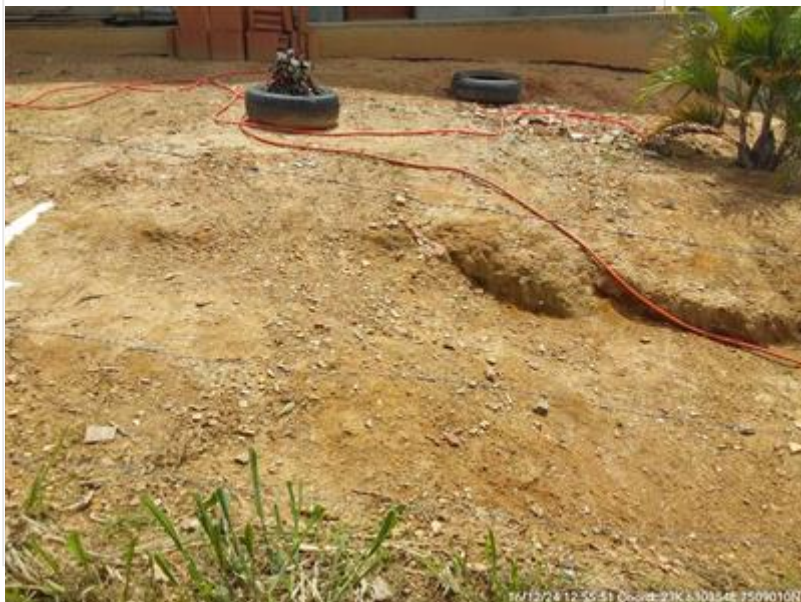
Foto do material predominante:

**Pode-se observar aterro mal compactado devido a intensa construção de novas moradias. O perfil observado é de solo com textura silte-argilosa com baixa plasticidade.**

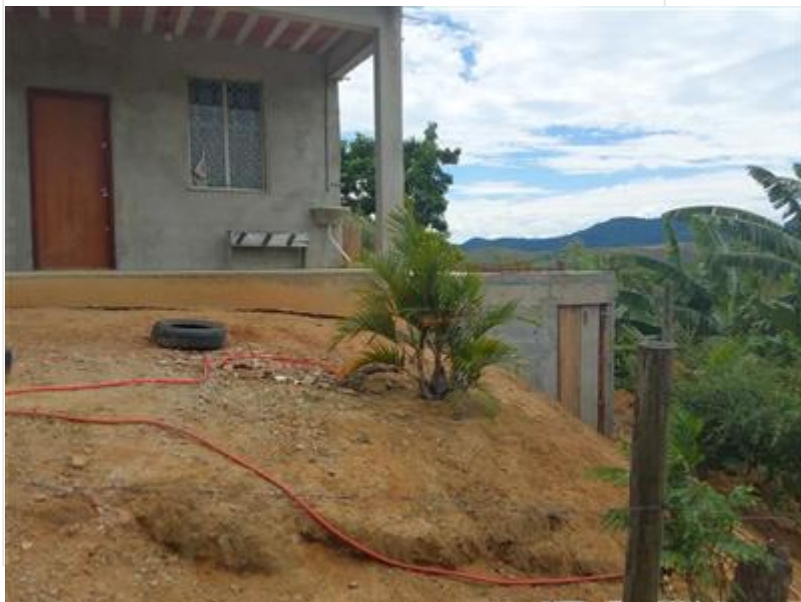
Foto Distância topo do talude - base da casa

**1 - 2m**

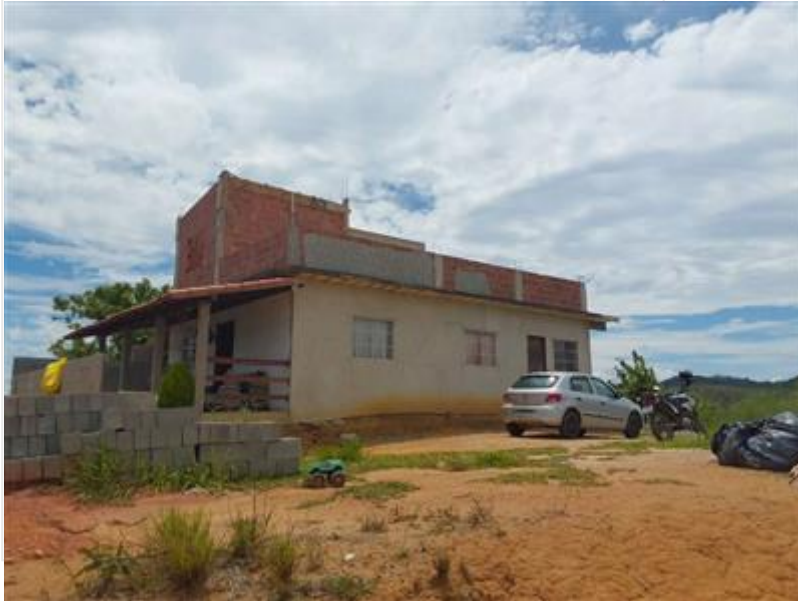
Foto do Vulnerabilidade:

**Baixa: Danos Estruturais não esperados**

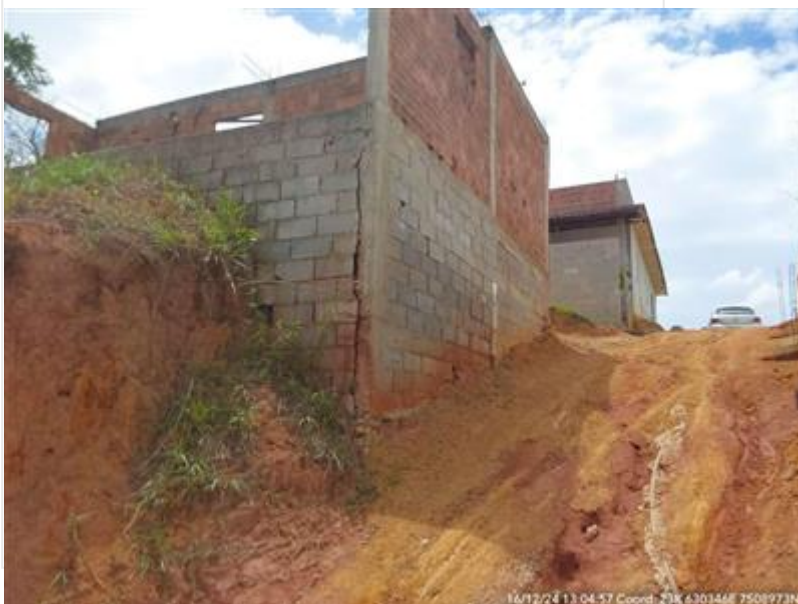
Foto Trincas em muros

- **Trincas em muros**
- **Cicatrizes**
- **Ângulos negativos**

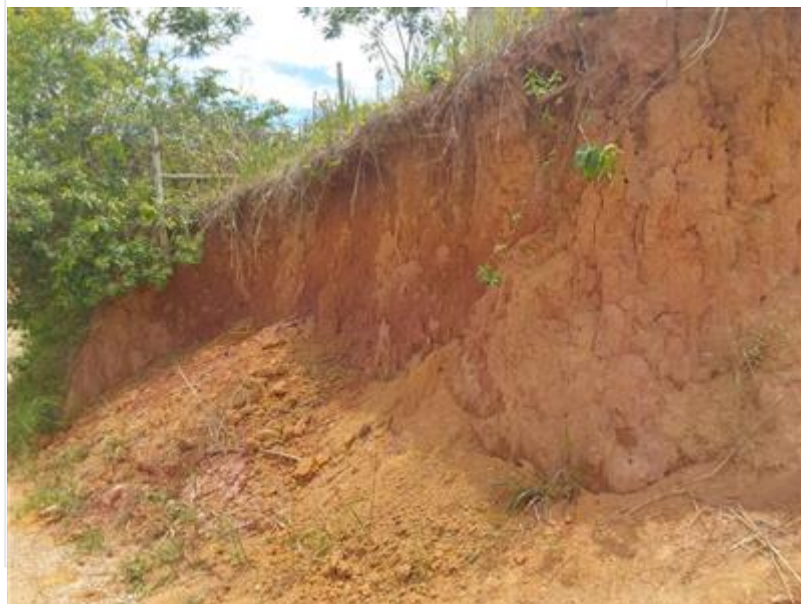
Foto do deslizamentos:

**Planar**

**Relato de morador sobre movimento de massa no talude a jusante de uma edificação, obstruindo parcialmente a via de acesso.**

**Setor com moradias no topo da encosta natural e com taludes de corte e aterro ao entorno, sendo possível observar deslizamento com obstrução parcial da via, dificultando a rota de fulga. Feições de instabilidade incipientes e necessario o monitoramento em período de chuvas. Destaca-se para área em contrução de moradias.**

- **Educação e Conscientização da população**
- **Nudec**
- **Sinalização e Orientação de Alerta**
- **Sirenes**

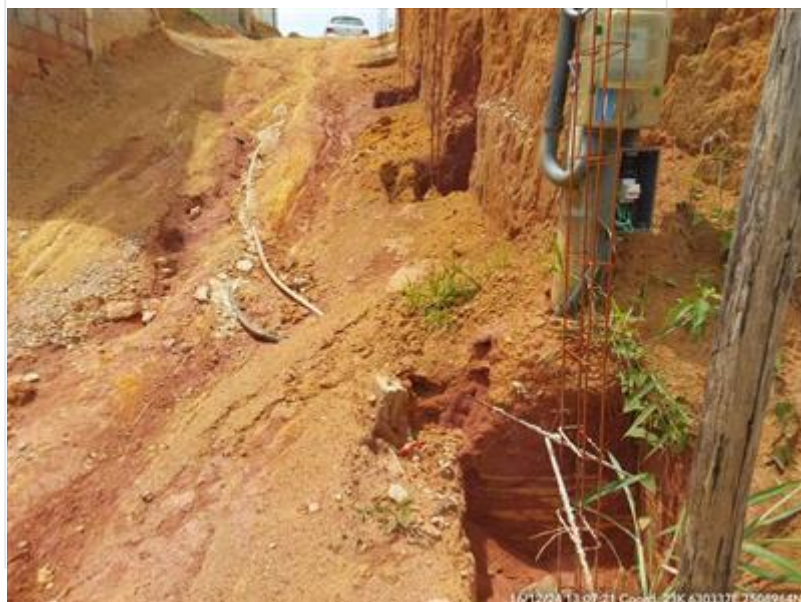
Foto da presença de água:

**Concentração de água em superfície (enxurrada)**

- **Inexistente**

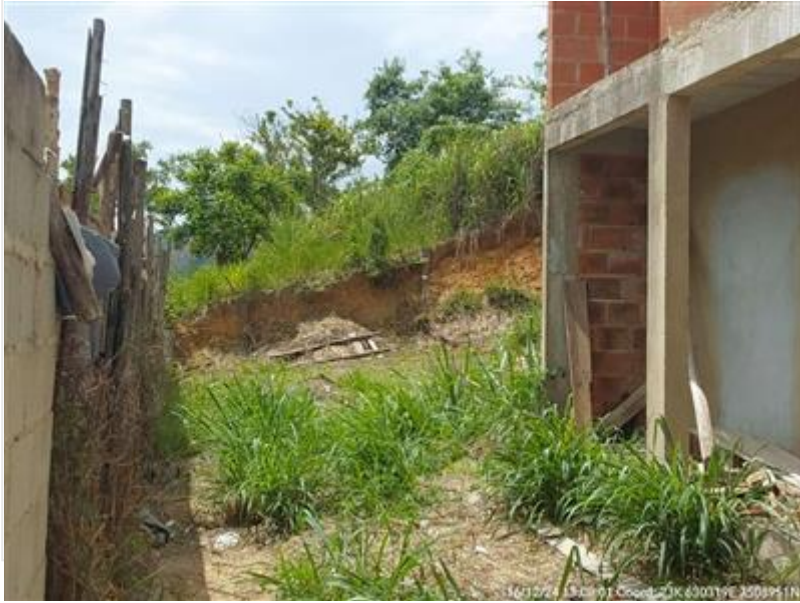
Foto1

**Talude de corte atrás da moradia em construção s/n. Setor com moradias**
