## FICHA DE CAMPO

**MD\_Centro\_253**

**MD\_Centro\_253\_BC\_SC\_\_2**

**José de Souza Pinheiro, 13**

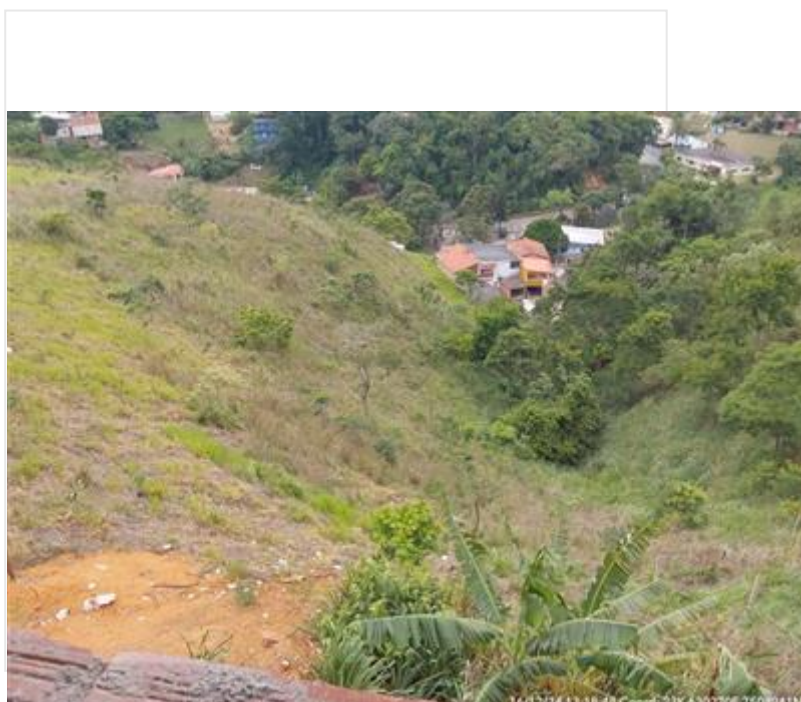
## Foto da encosta natural:

**20 - 50m**

**65**

**Encosta natural, com concavidade bem marcada, área de drenagem natural com aterro no topo.**

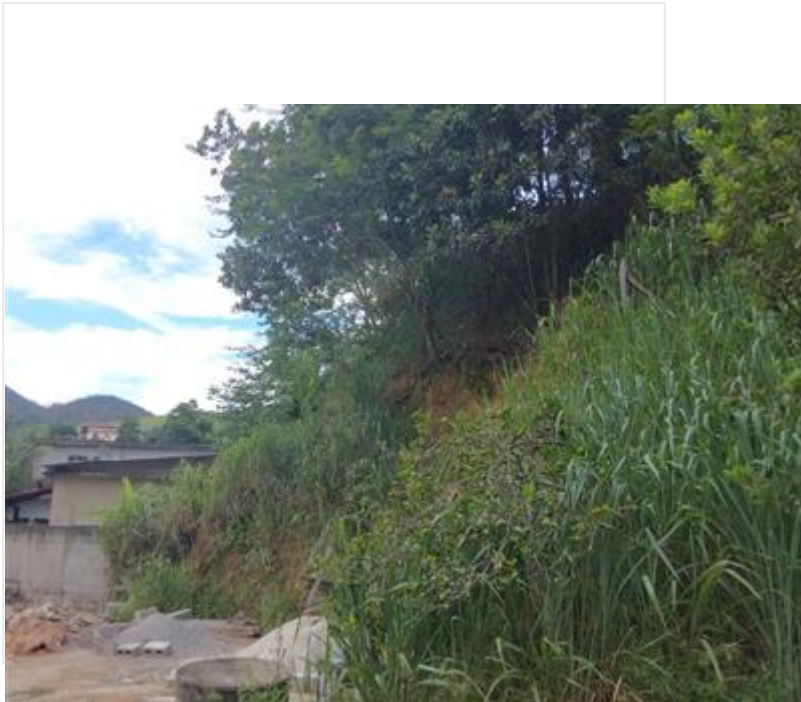
Foto do talude de cortes múltiplos:

**1 - 5m**

**85**

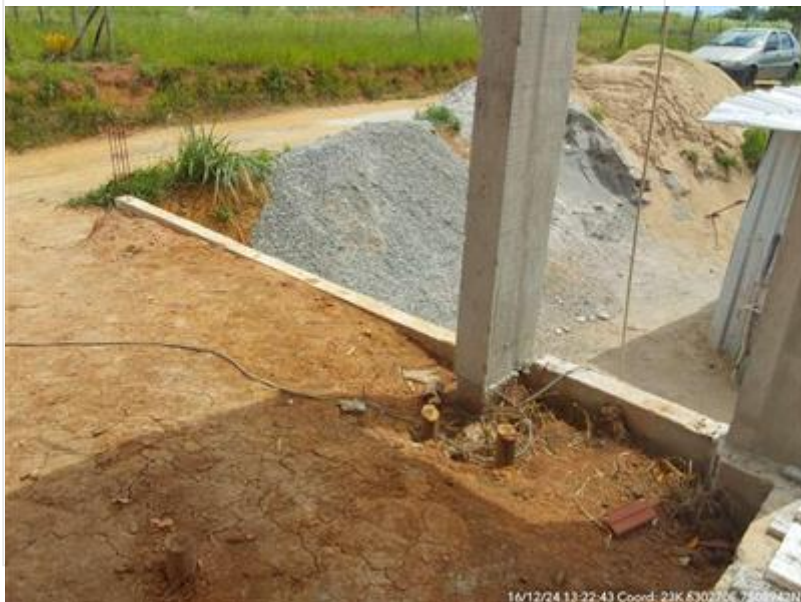
Foto do material predominante:

- **Solo residual**
- **Aterro**

**Aterro no topo em virtude da construção de novas edificações, esta camada impossibilita ver outros perfis.**

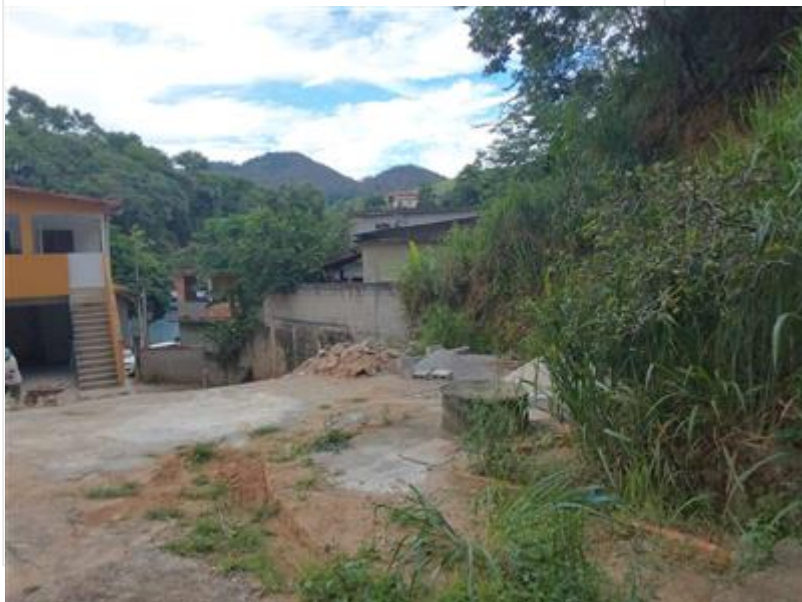
Foto Distância talude – casa

**3 - 4m**

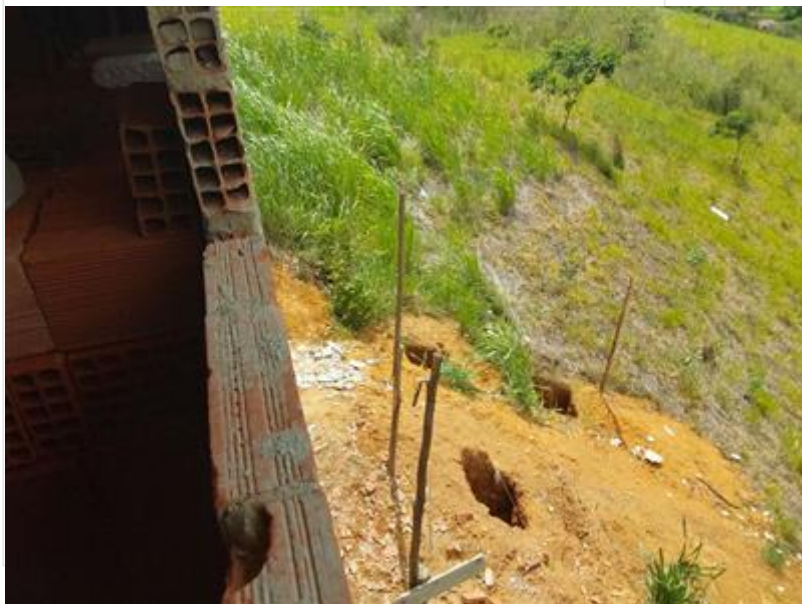
Foto Distância topo do talude - base da casa

**5 - 6m**

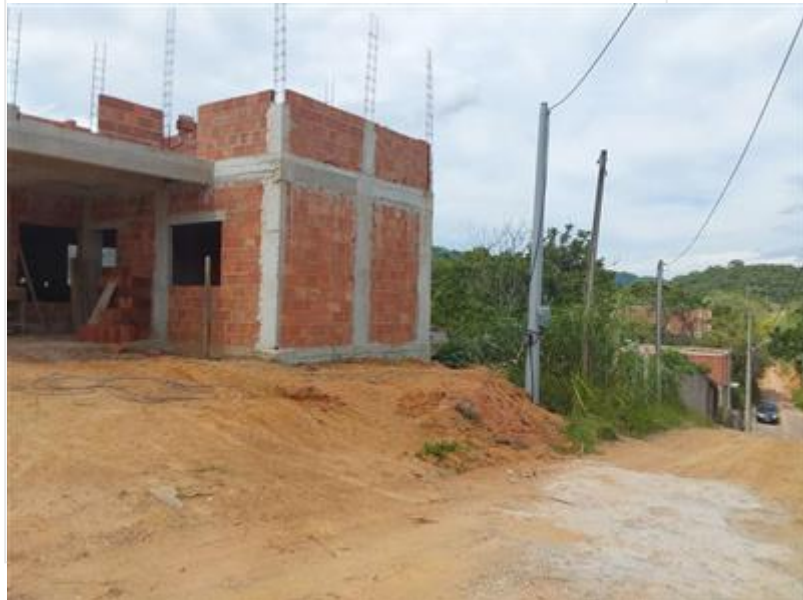
Foto do Vulnerabilidade:

**Alvenaria**

**Baixa: Danos Estruturais não esperados**

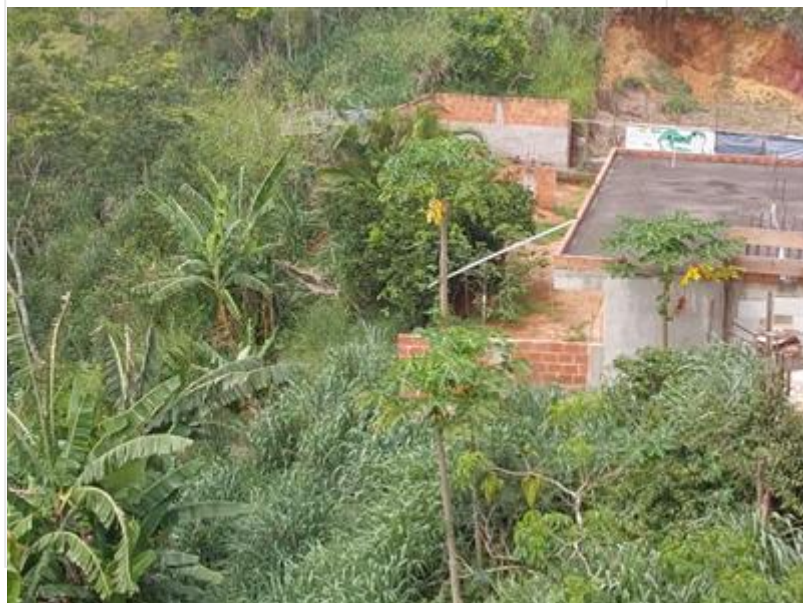
Foto Descalçamento

**Foi observada a retirada de material para construção de edificações.**

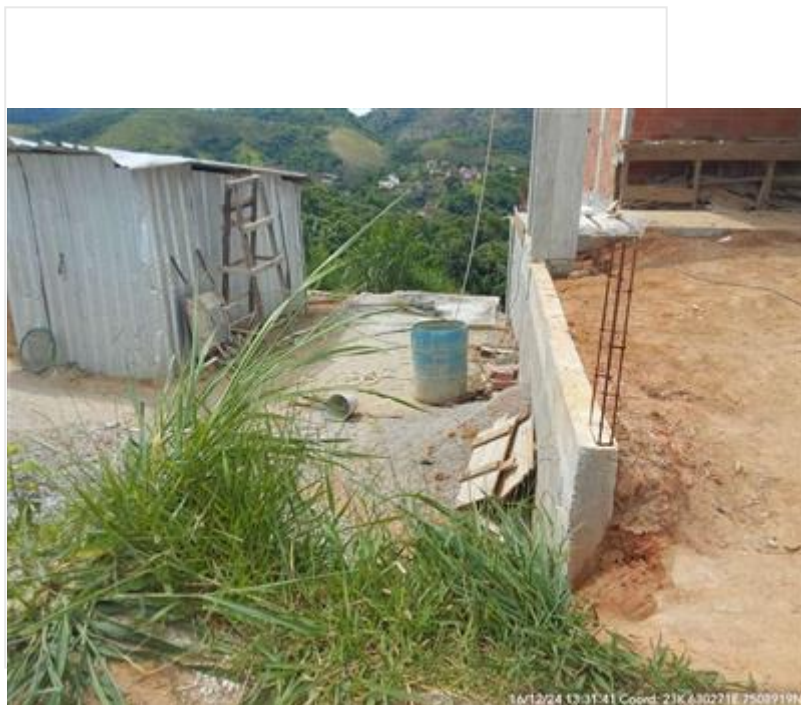
Foto da presença de água:

**Concentração de água em superfície (enxurrada)**

- **Inexistente**

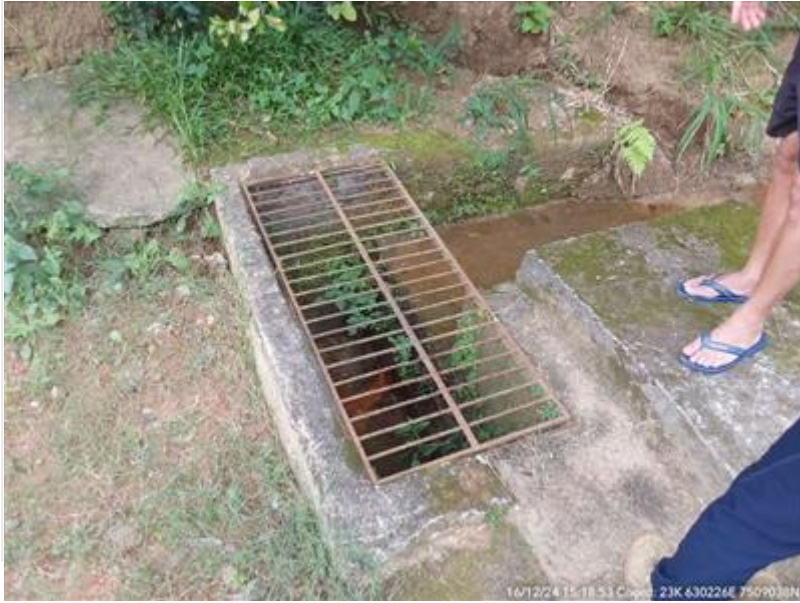
Foto1

Neste setor não foram vistas feições de movimentação ativa. Ressalta-se que as casas deste setor estão sendo construídas em linha de drenagem natural, todas em topo de morro, com escavação de material na base. A jusante, moradores relataram manilha estourada, essas casas recebem direramente o aporte de água da chuva. Há ainda casas na base de cortes que apresentam constante movimentação de pequenos volumes de solo.

**Manilha rompida em evento pluvioso.**
