## FICHA DE CAMPO

**MD\_Centro\_253**

**MD\_Centro\_253\_BC\_SC\_\_3**

**Arthur Leandro Costa, 230**

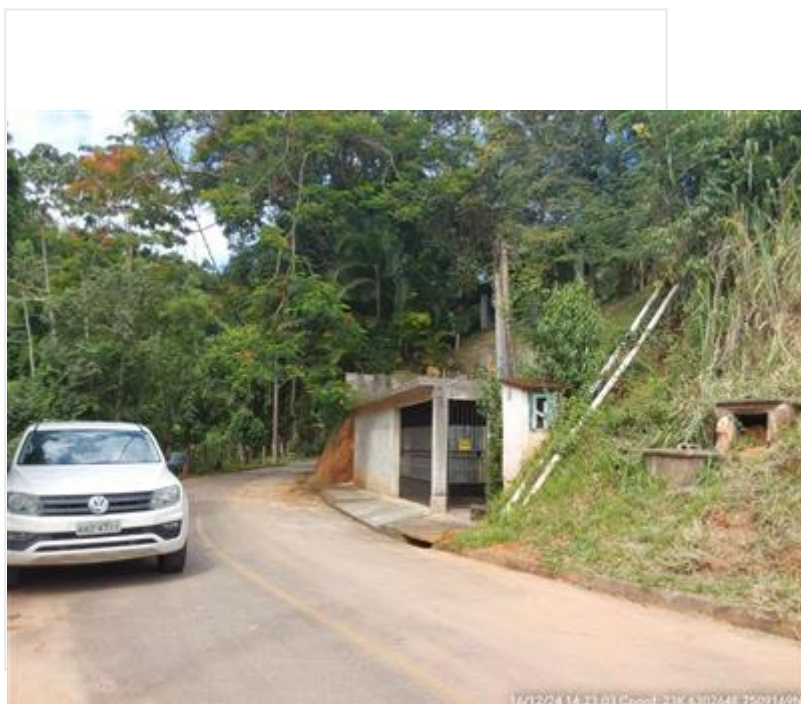
Foto do acesso:

**Veicular**

**Pavimentado**

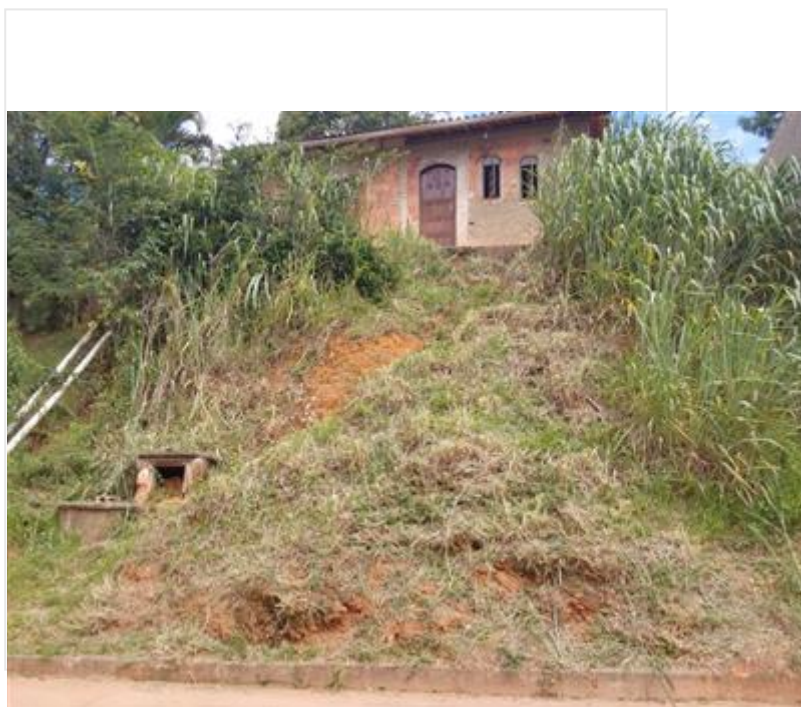
Foto do talude de cortes múltiplos:

**5 - 20m**

**80**

**Área com taludes de corte a montante e a jusante com bastante vegetação rasteira.**

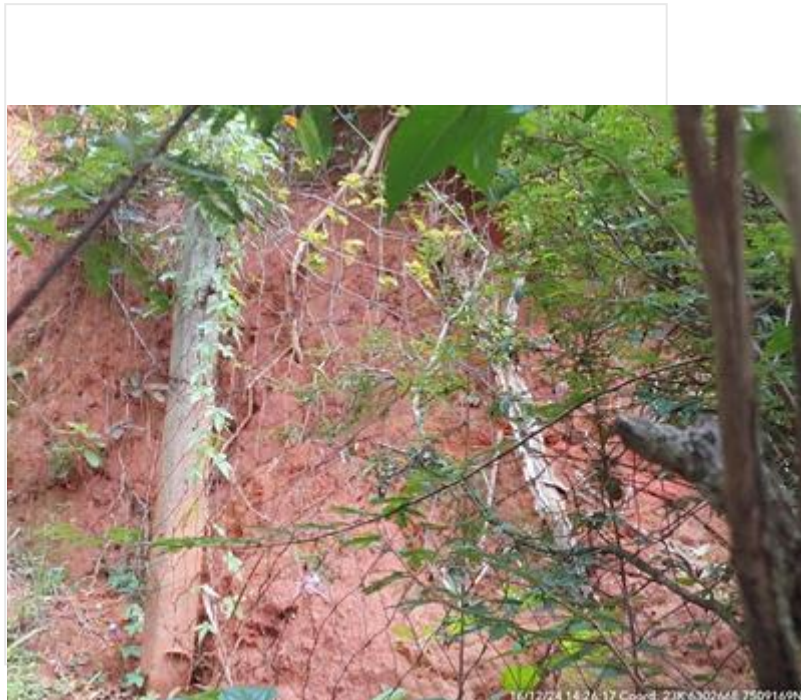
Foto do material predominante:

**Presença de solo residual silte-argiloso mal desenvolvido pouco espesso e homogêneo com transição para solo residual jovem alterado, contendo materiais minerais de origem da rocha mãe, com veio de quartzo. Também observa-se aterro mal compactado.**

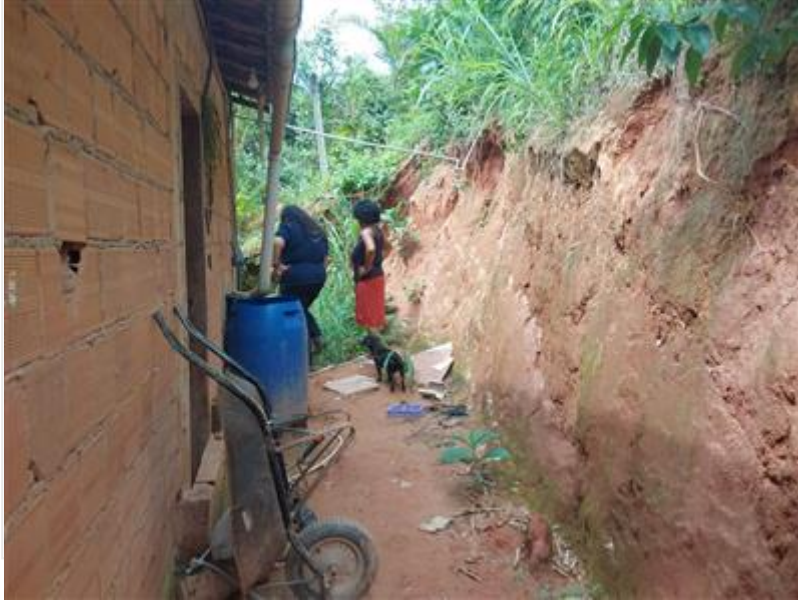
Foto Distância talude – casa

**1 - 2m**

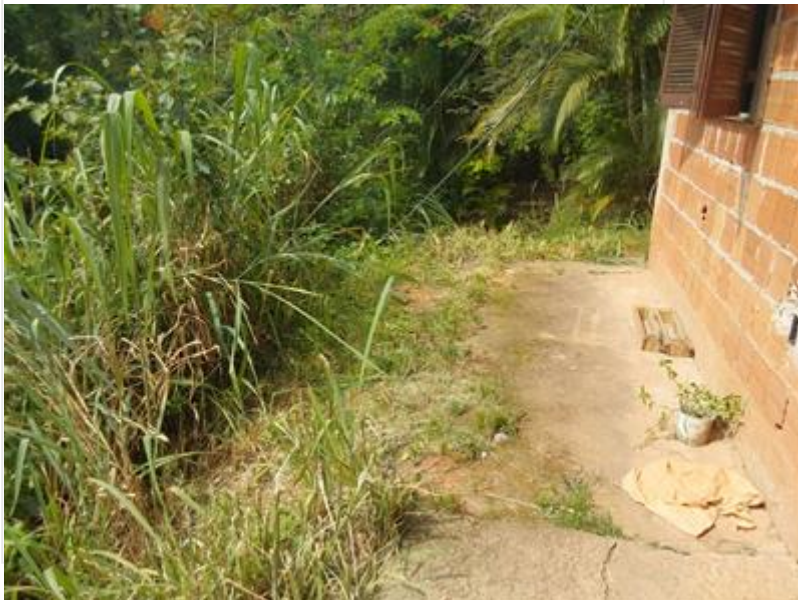
Foto Distância topo do talude - base da casa

**1 - 2m**

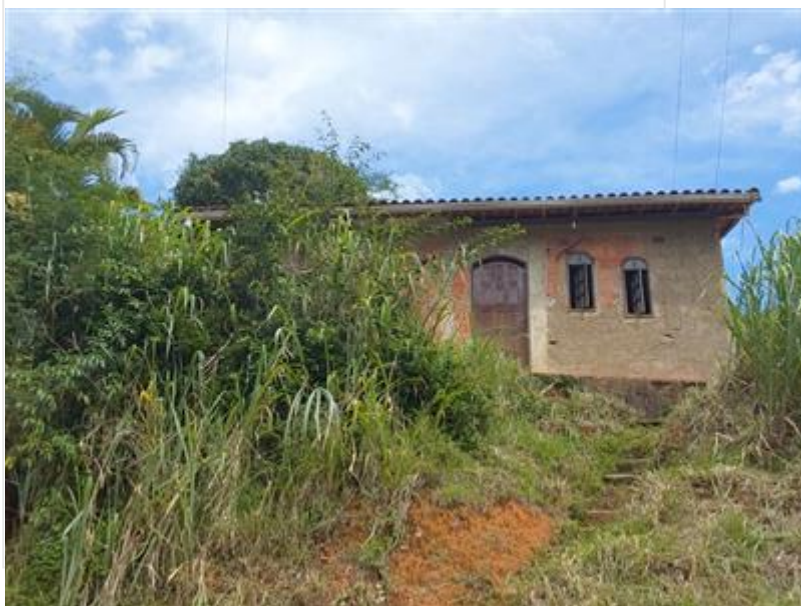
Foto do Vulnerabilidade:

**Muito Alta: Danos estruturais esperados com comprometimento integral estrutural e possibilidade de colapso total dos domicílios**

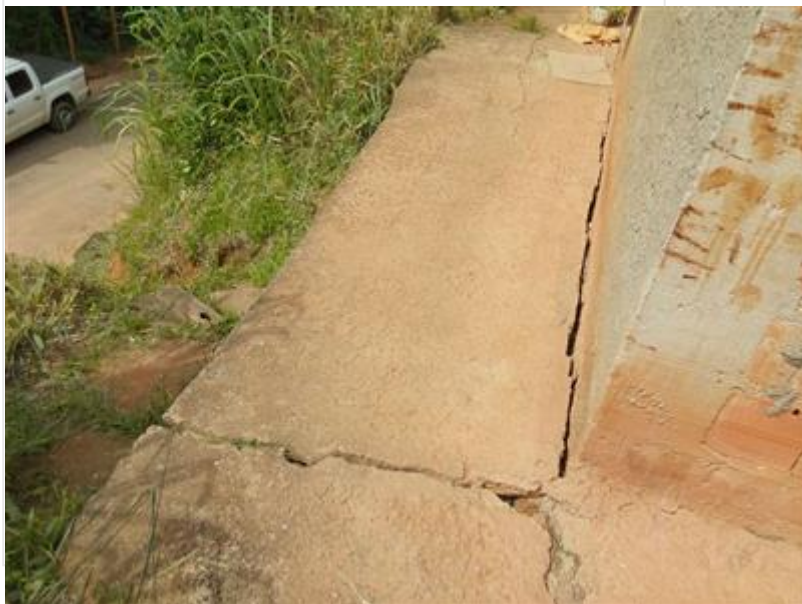
Foto Trincas no terreno

**Setor com movimento de massa ocorrido em fevereiro de 2024, encostando material nos fundos da moradia. Casa com vulnerabilidade muito alta, tendo feições de instabilidade ativas significativas como trincas no terreno e descalçamento, podendo o processo de movimento de massa ser reativado em períodos de chuva intensa ou prolongada. Nota-se a precariedade e instabilidade no acesso a moradia, tendo problema em situações de rota de fuga.**

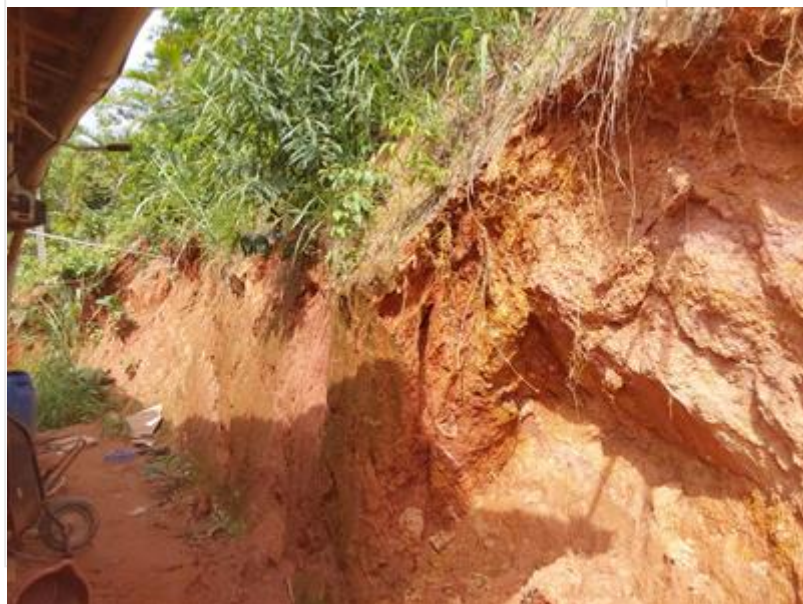
Foto do deslizamentos:

**Planar**

**Ocorreu movimento de massa em fevereiro de 2024, segundo moradora, o material mobilizado chegou a atingir a edificação, porém, sem força para destruir a parede.**

- **Educação e Conscientização da população**
- **Sinalização e Orientação de Alerta**
- **Nudec**
- **Sirenes**

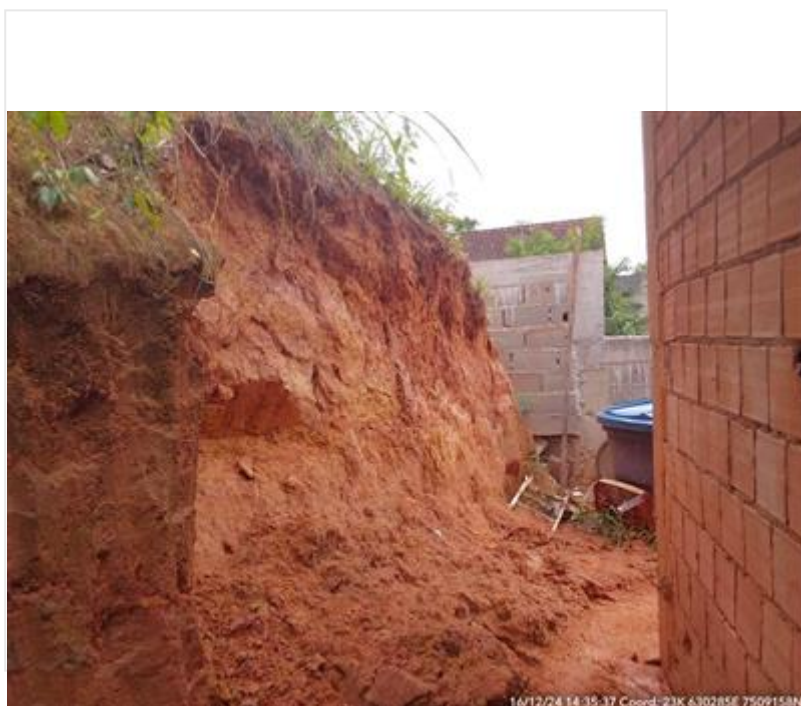
Foto da presença de água:

**Concentração de água em superfície (enxurrada)**

- **Inexistente**
