## FICHA DE CAMPO

**MD\_Centro\_253**

**MD\_Centro\_253\_BC\_SC\_\_4**

**Arthur Leandro Costa, 232**

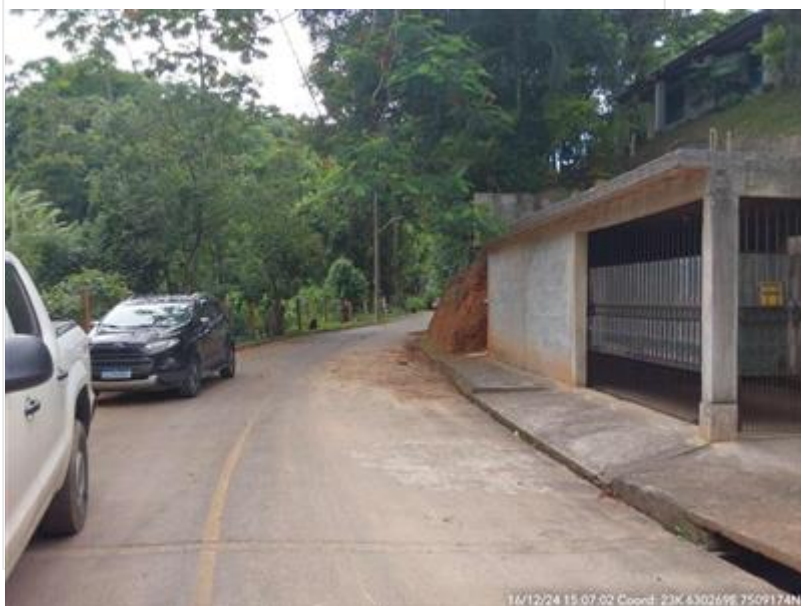
Foto do acesso:

**Veicular**

**Pavimentado**

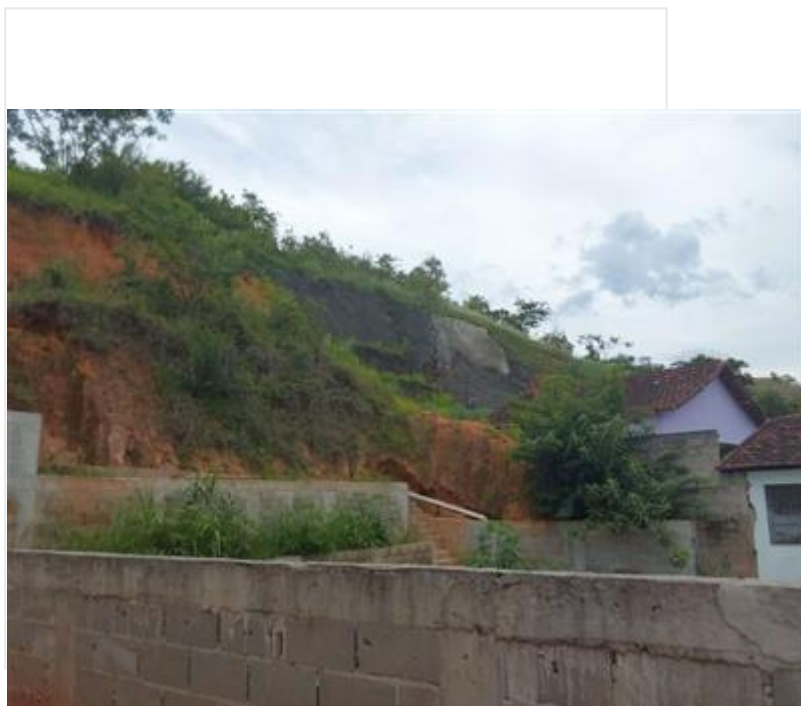
Foto do talude de cortes múltiplos:

**5 - 20m**

**80**

**Cortes com acentuada inclinação, vegetação rasteira e marcas de caminho d'água.**

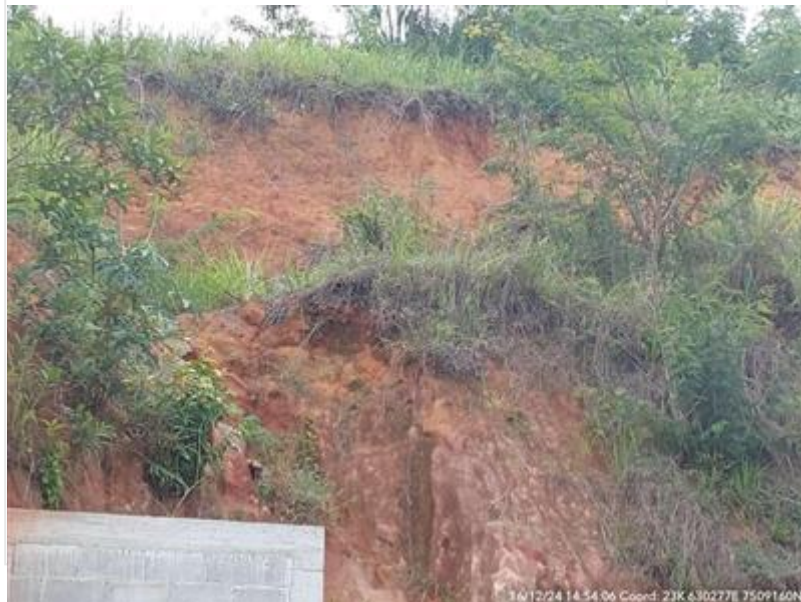
Foto do material predominante:

- **Solo residual**

**Material homogêneo, bem consolidado, com pequenos trechos de rocha alterada.**

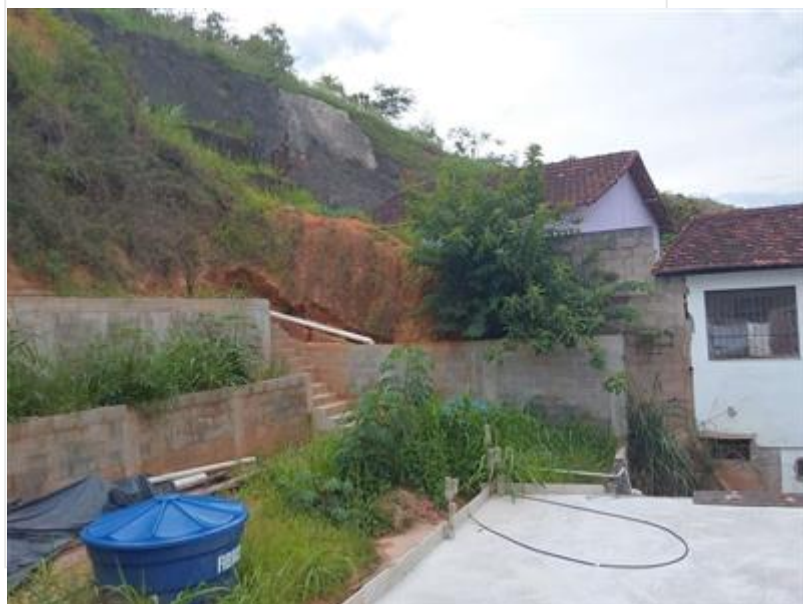
Foto Distância talude – casa

**1 - 2m**

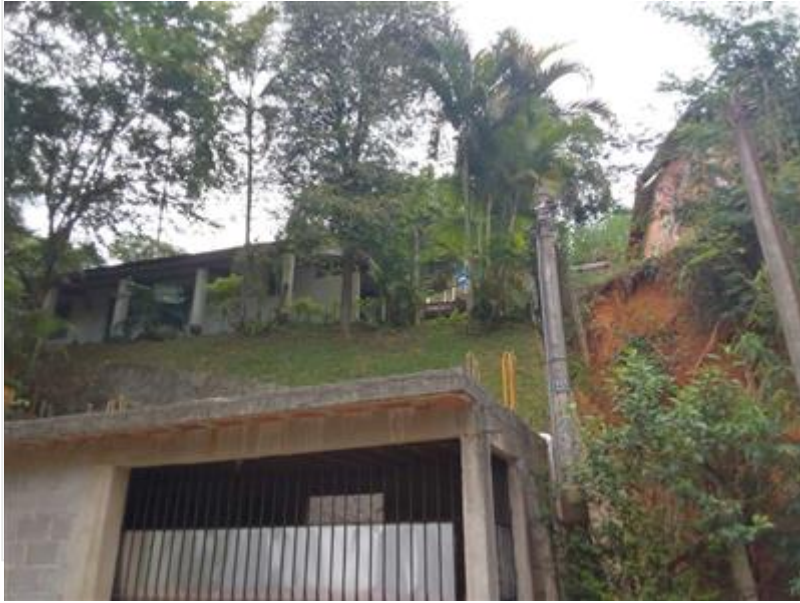
Foto do Vulnerabilidade:

**Alvenaria**

**Baixa: Danos Estruturais não esperados**

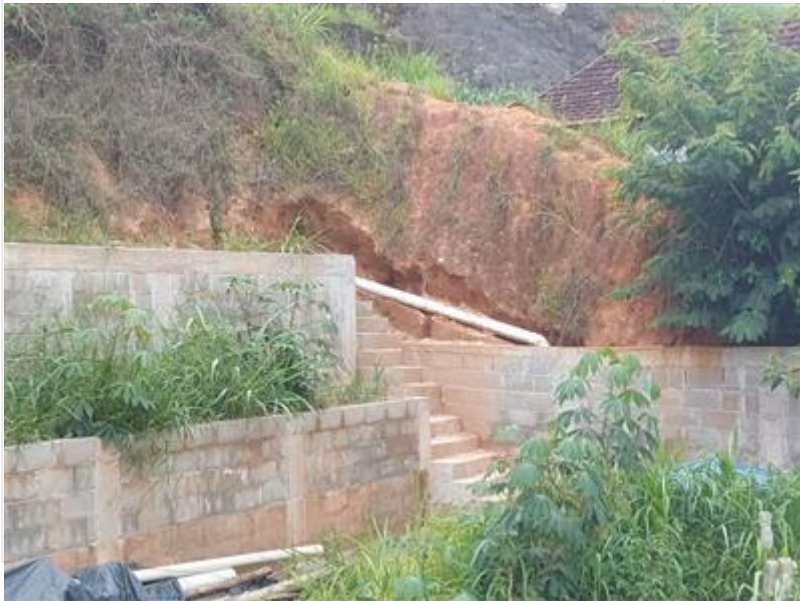
Foto Ângulos negativos

- **Sulcos**
- **Ângulos negativos**

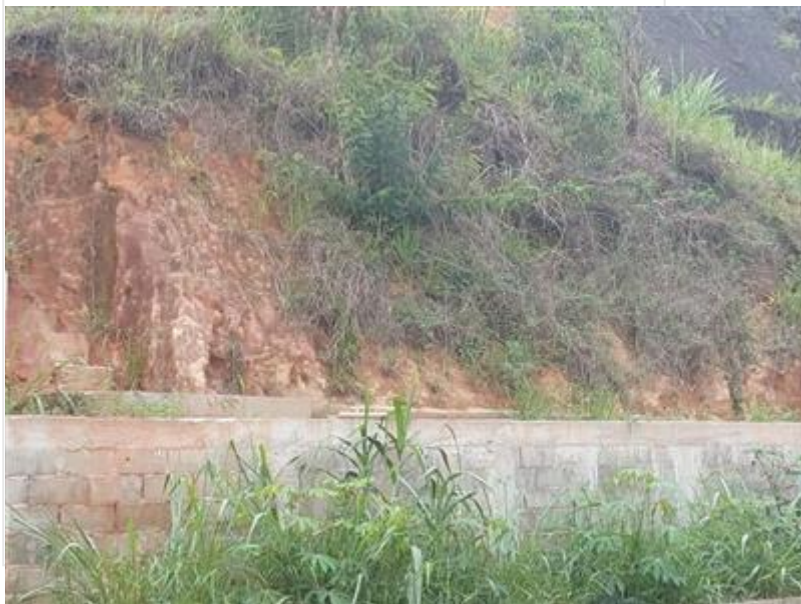
## Foto Sulcos

**Morfologia de terreno compatível com deslizamentos de pequenos porte anterior a esta vistoria, moradora ao lado afirmou não ter ocorrido recentemente.**

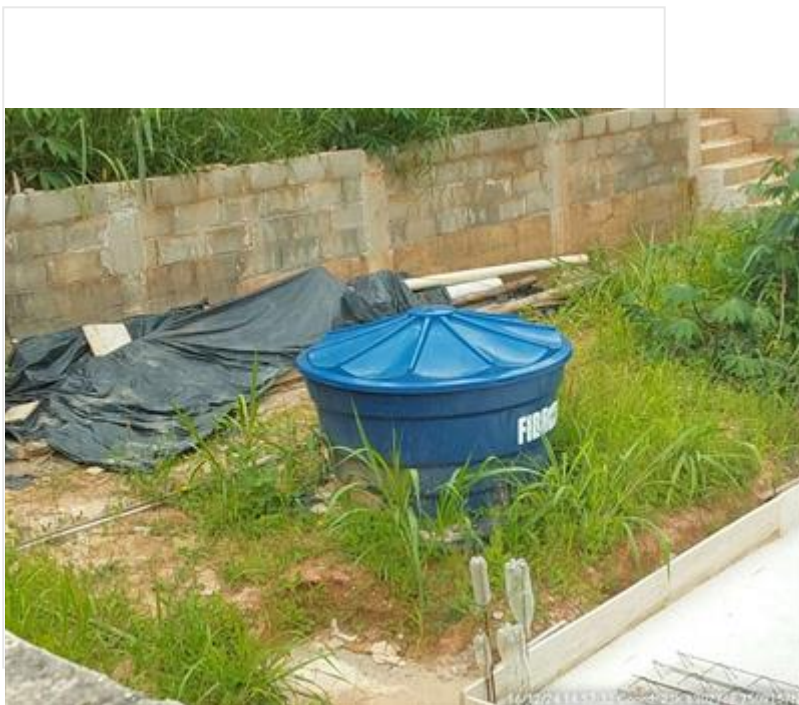
Foto da presença de água:

**Concentração de água em superfície (enxurrada)**

- **Sem vazamento aparente**

- **Inexistente**

**Sem mina aparente**
