## FICHA DE CAMPO

**MD\_Centro\_253**

**MD\_Centro\_253\_BC\_SC\_\_5**

**Arthur Leandro Costa, 279**

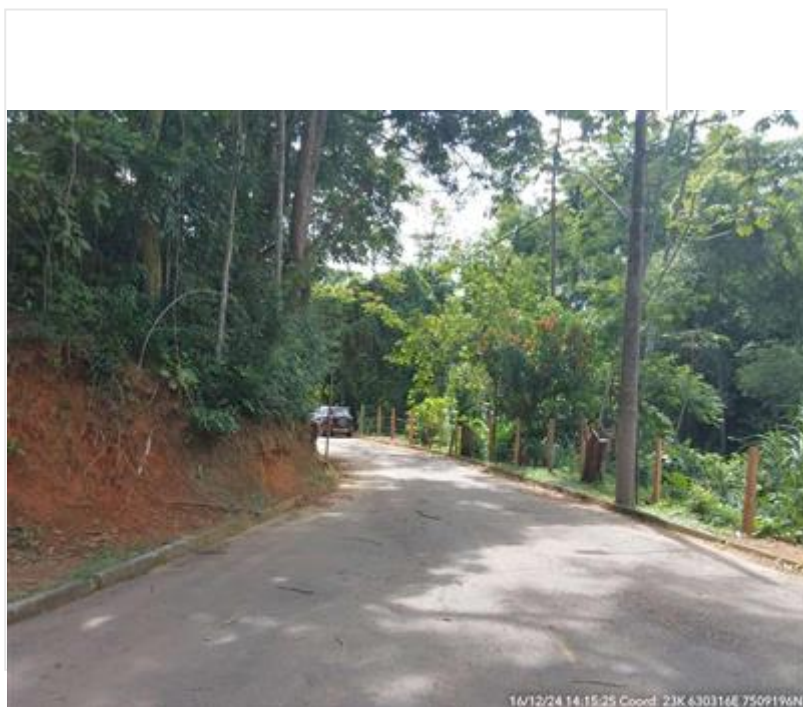
Foto do acesso:

**Veicular**

**Pavimentado**

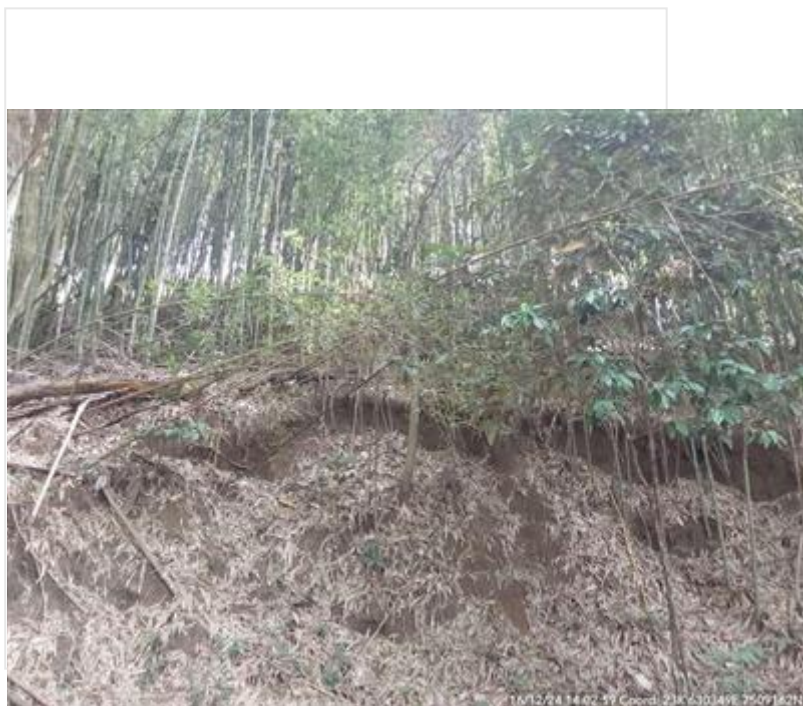
Foto da encosta natural:

**20 - 50m**

**60**

**Local com vegetação densa, presença de bambuzal e árvores de alto porte no entorno da moradia.**

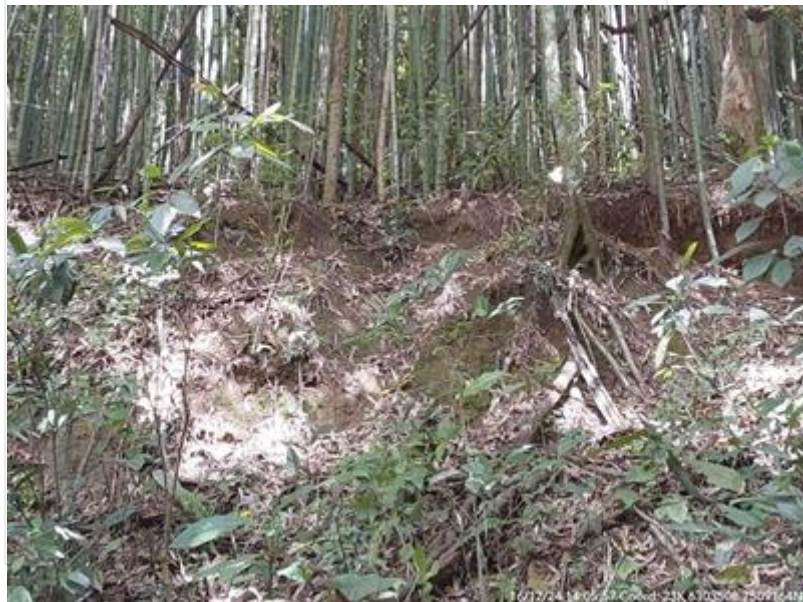
Foto do material predominante:

**Presença de solo residual pouco espesso, mal desenvolvido e completamente alterado.**

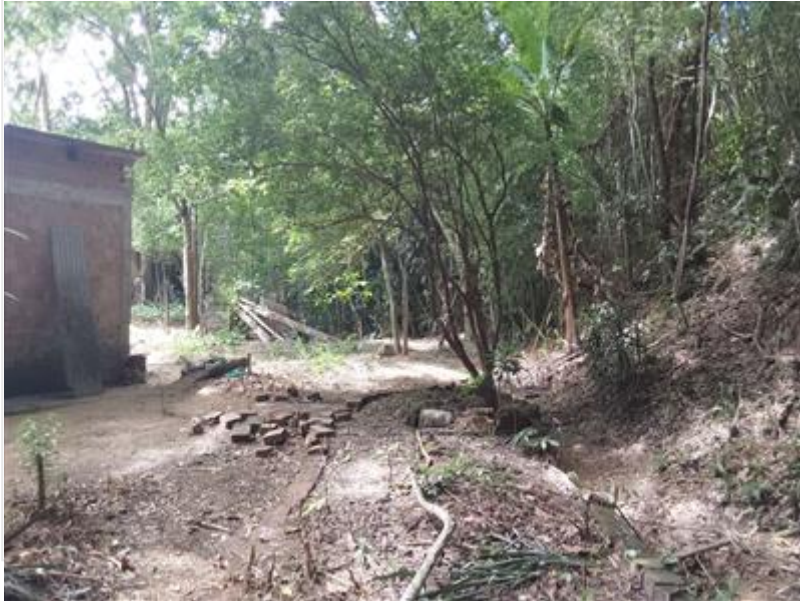
Foto Distância talude – casa

**> 6m**

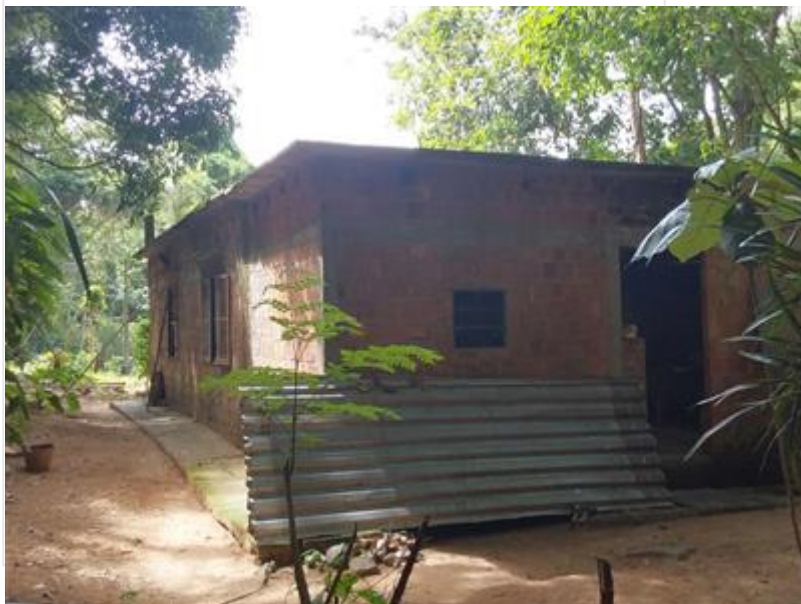
Foto do Vulnerabilidade:

**Alvenaria**

**Média: Danos esperados relacionados a trincas e colapso parcial nas paredes**

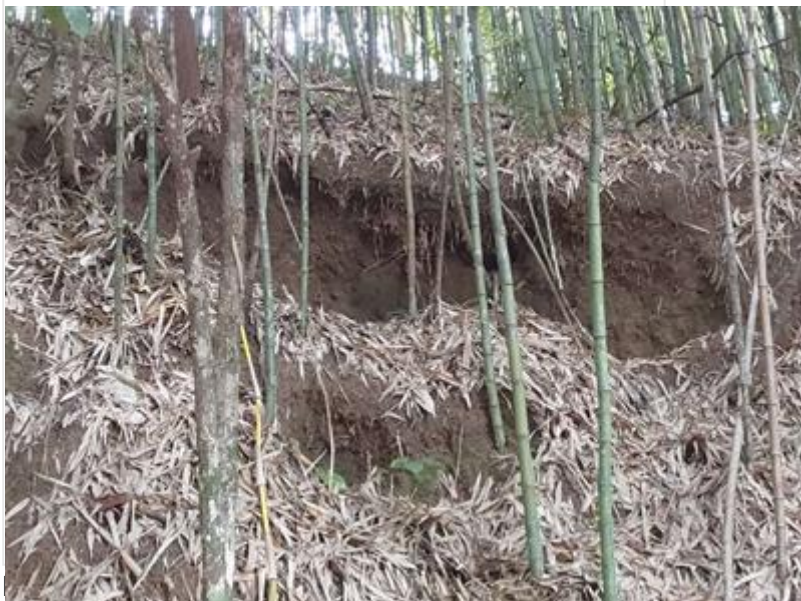
Foto Vegetação/postes inclinadas/tombados

**Nota-se mobilização de material através do fluxo de água que desce pela encosta natural, deixando setores em ângulo negativo e árvores instáveis. Com uma boa distancia da casa da encosta, cabe um monitoramento do local em períodos de chuva.**

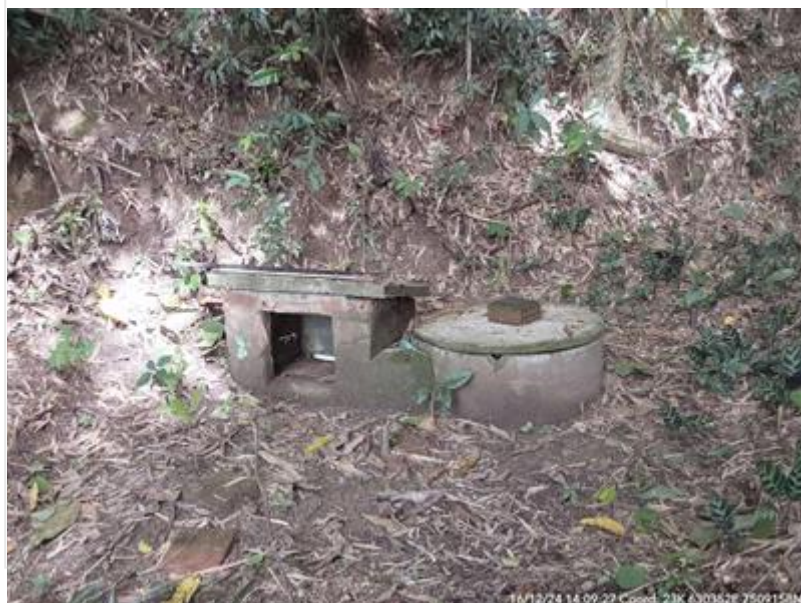
Foto da presença de água:

**Concentração de água em superfície (enxurrada)**

- **Inexistente**
