## FICHA DE CAMPO

**MD\_Centro\_253**

**MD\_Centro\_253\_BC\_SC\_\_6**

**Luis Fonseca, próximo ao 82**

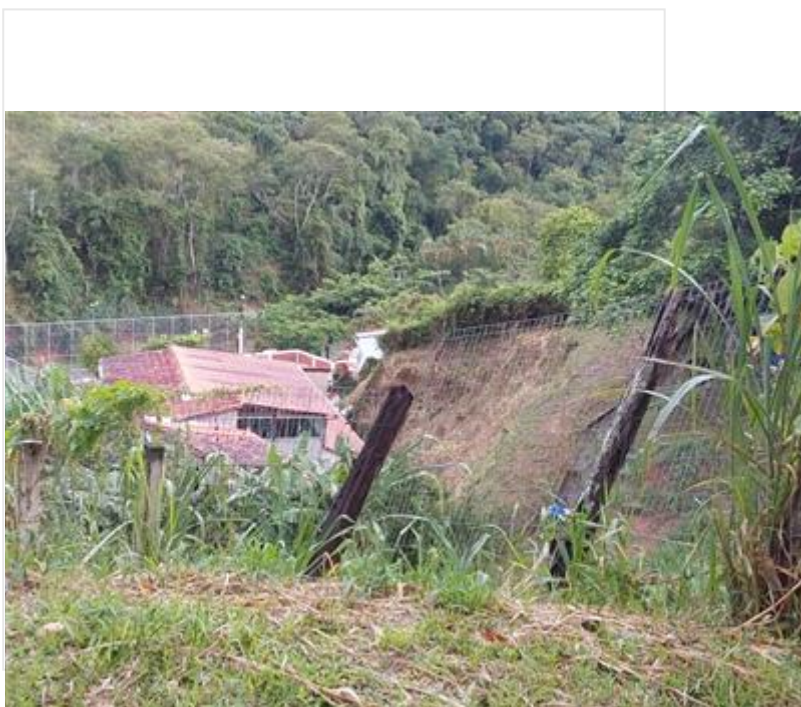
Foto do talude de cortes múltiplos:

**5 - 20m**

**75**

**Local com taludes de cortes múltiplos, casas a montante e a jusante, com predominância de vegetação rasteira.**

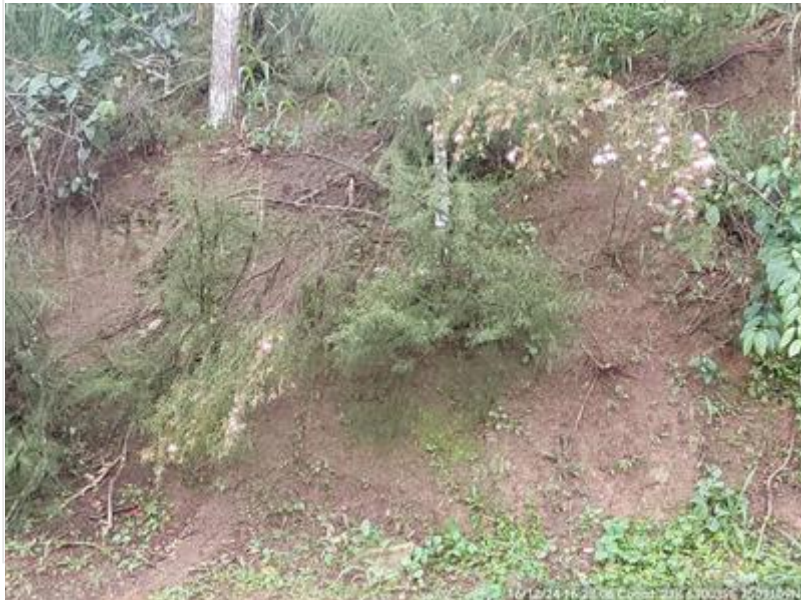
Foto do material predominante:

**Solo residual mal desenvolvido e pouco espesso, estando úmido.**

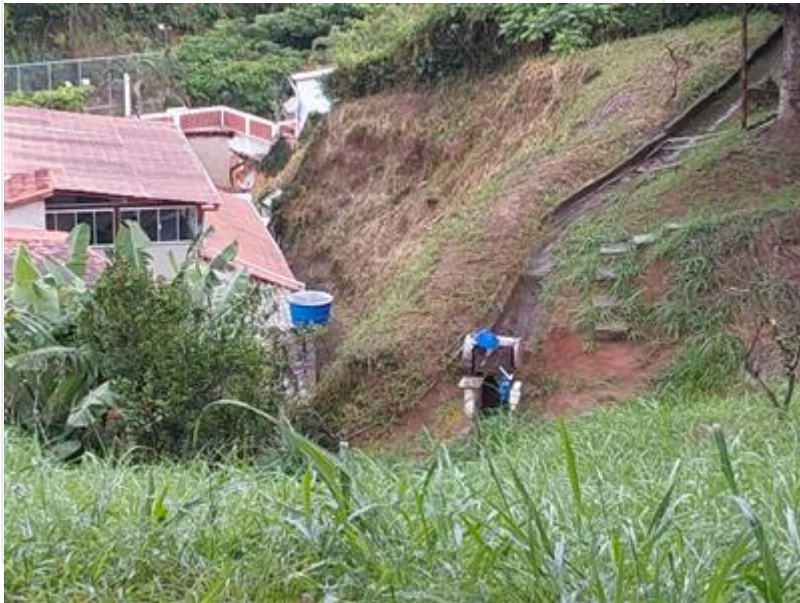
Foto Distância talude – casa

**1 - 2m**

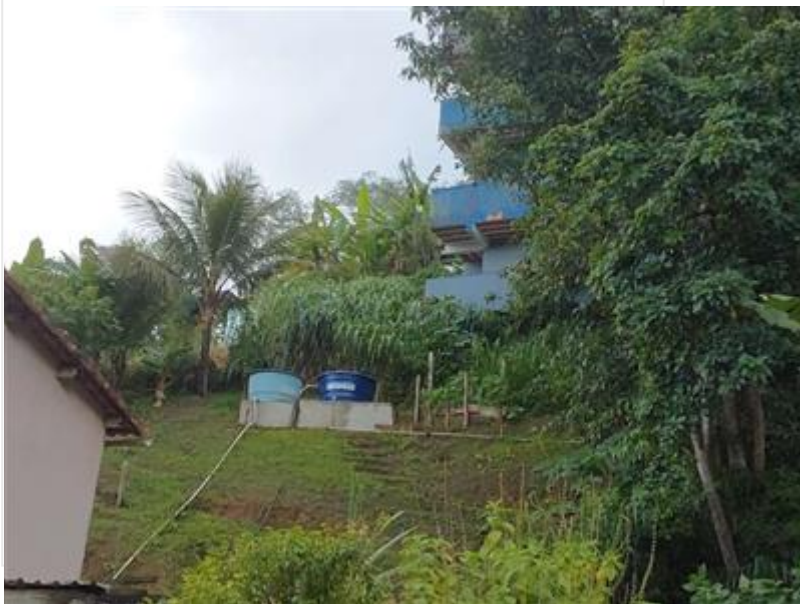
Foto Distância topo do talude - base da casa

**1 - 2m**

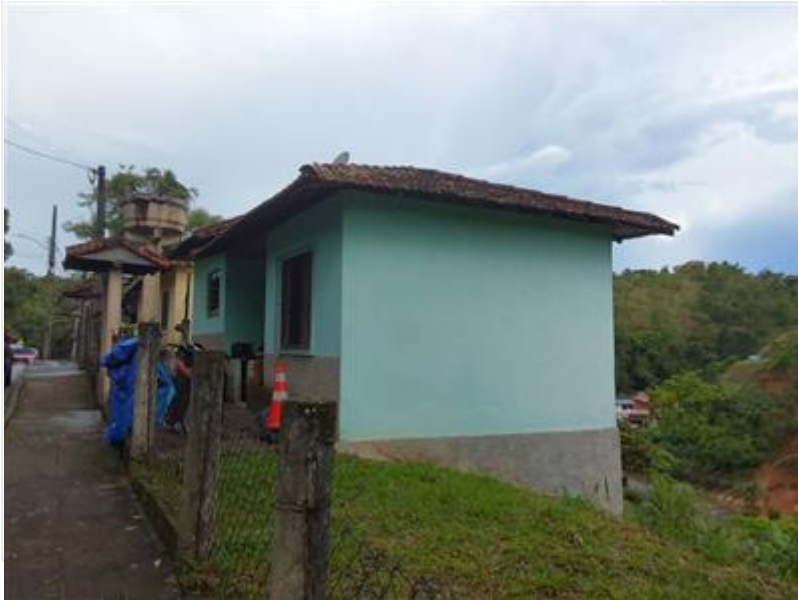
Foto do Vulnerabilidade:

**Baixa: Danos Estruturais não esperados**

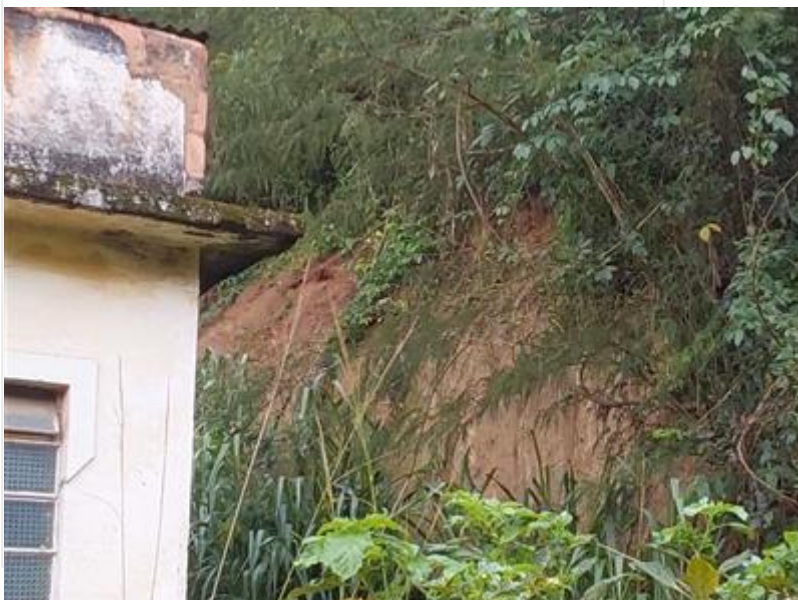
Foto Cicatrizes

- **Sulcos**
- **Cicatrizes**

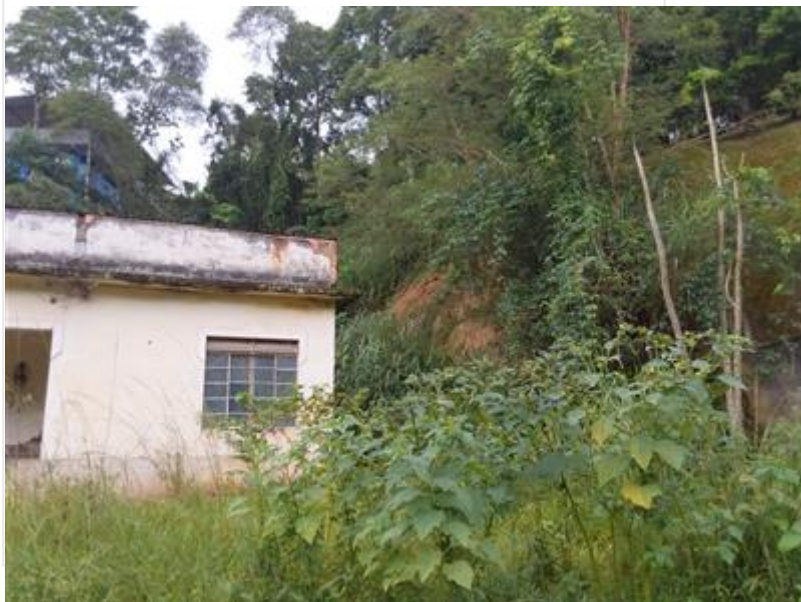
Foto do deslizamentos:

**Planar**

**Morador relatou movimento de massa no local, encostando na casa 610 fundos, em fevereiro de 2024.**

**Setor com presença de taludes de corte inclinados com casas na proximidade dos mesmos. Não foram observados feições de instabilidade significativas, sendo cabível o monitoramento do local em períodos de chuva, mesmo havendo movimento de massa no local, pois não tem potencial destrutivo com relação a mobilização de material e altura do talude de corte.**

- **Educação e Conscientização da população**
- **Sinalização e Orientação de Alerta**
- **Nudec**
- **Sirenes**

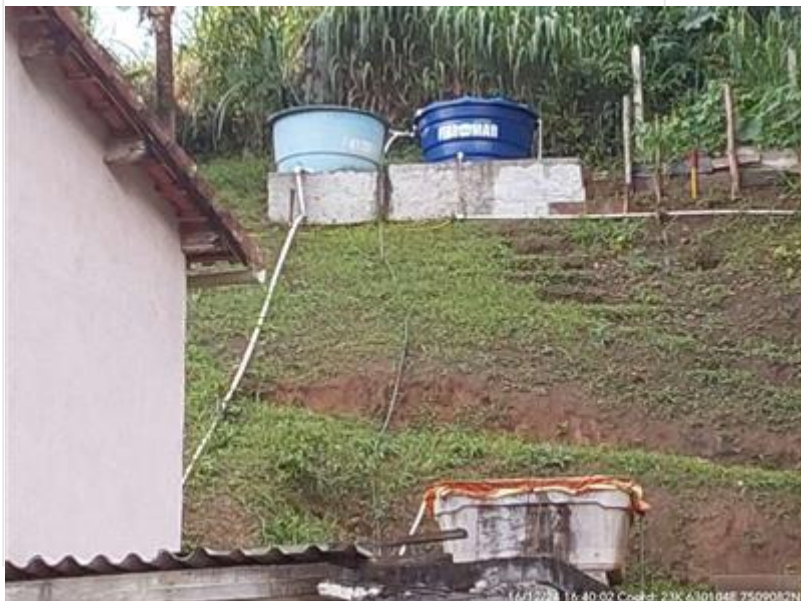
Foto da presença de água:

**Concentração de água em superfície (enxurrada)**

- **Precário**
