## FICHA DE CAMPO

**MD\_Centro\_253**

**MD\_Centro\_253\_BC\_SC\_\_7**

**C, 218**

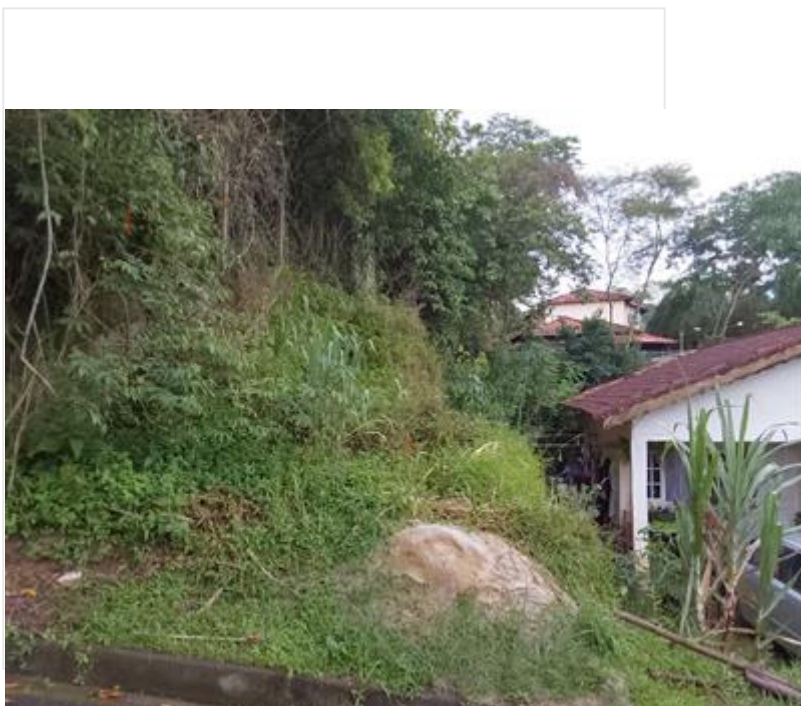
Foto do talude de cortes múltiplos:

- **Taludes de corte múltiplos**

**1 - 5m**

**85**

**Cortes escalonados ao longo da subida da travessa.**

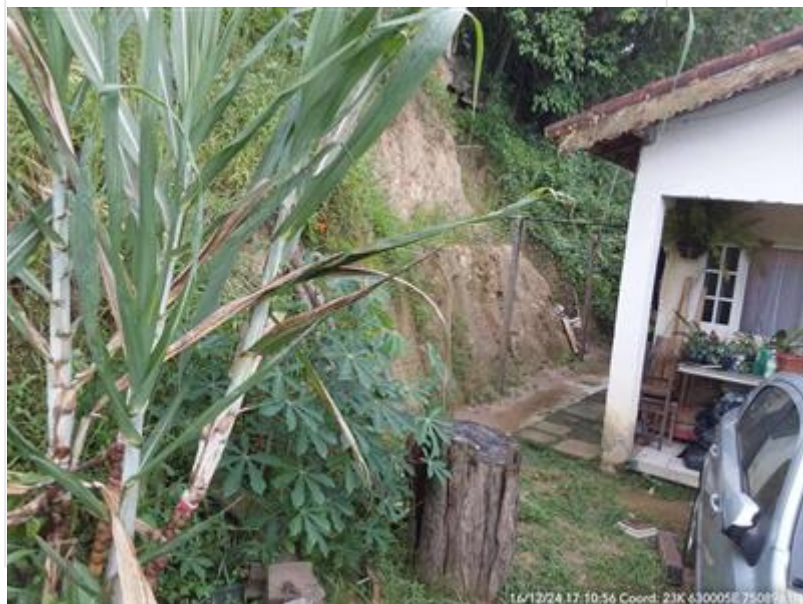
Foto do material predominante:

- **Aterro**
- **Solo residual**

**Solo com material homogêneo sem muito perfil para observação. O que sobressai, apresenta material homogêneo e bem compactado.**

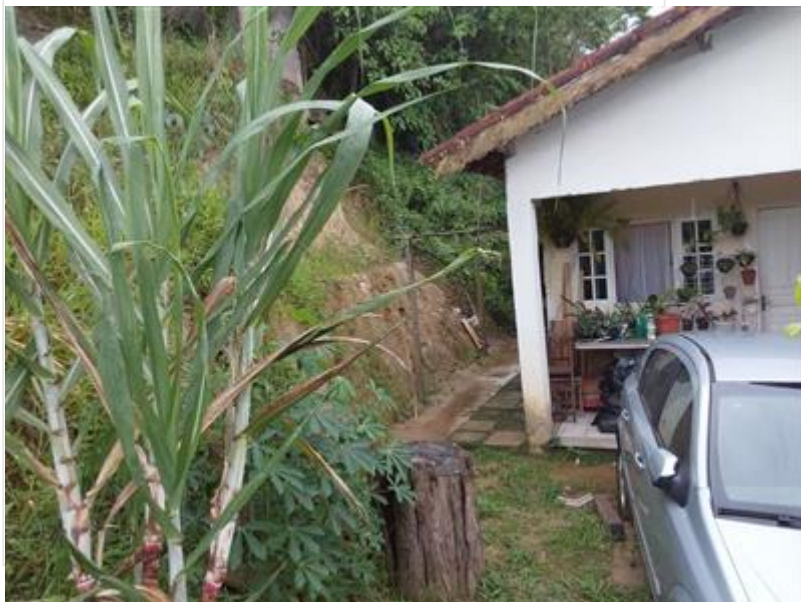
Foto Distância talude – casa

- **Distância talude-casa**

**1 - 2m**

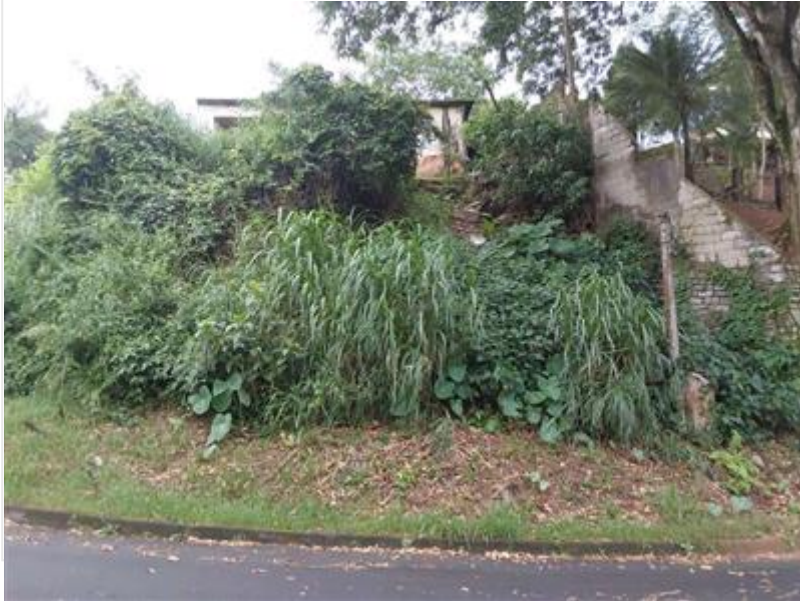
Foto do Vulnerabilidade:

**Alvenaria**

**Média: Danos esperados relacionados a trincas e colapso parcial nas paredes**

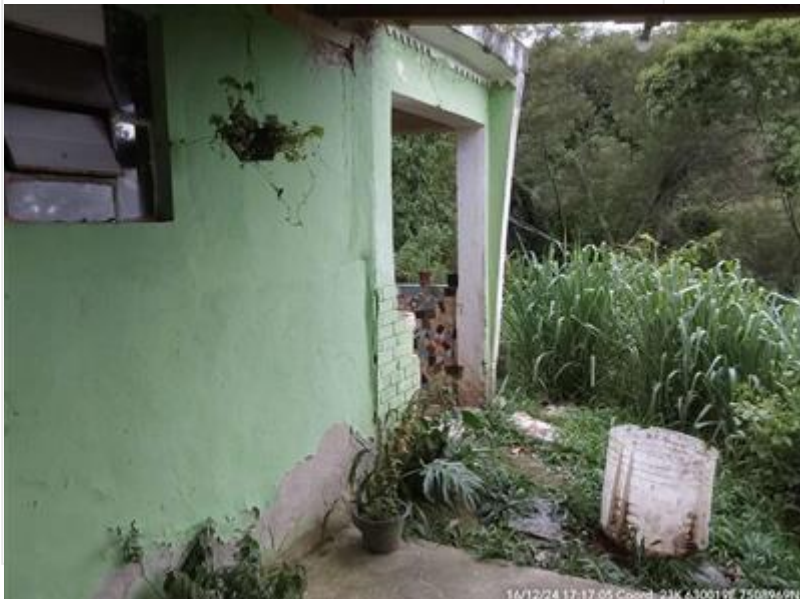
Foto Trincas em moradias

- **Muros inclinados**
- **Descalçamento**
- **Afundamento (em passeio, via, estruturas em concreto em geral)**
- **Trincas em moradias**

Neste setor foram encontrados taludes de cortes com casas construídas nas bases, há uma edificação com maiores danos, aparentemente vazia. A montante da Travessa C a lateral da edificação se apresentou com muros inclinados e descalçamentos ainda não atingindo as edificações.

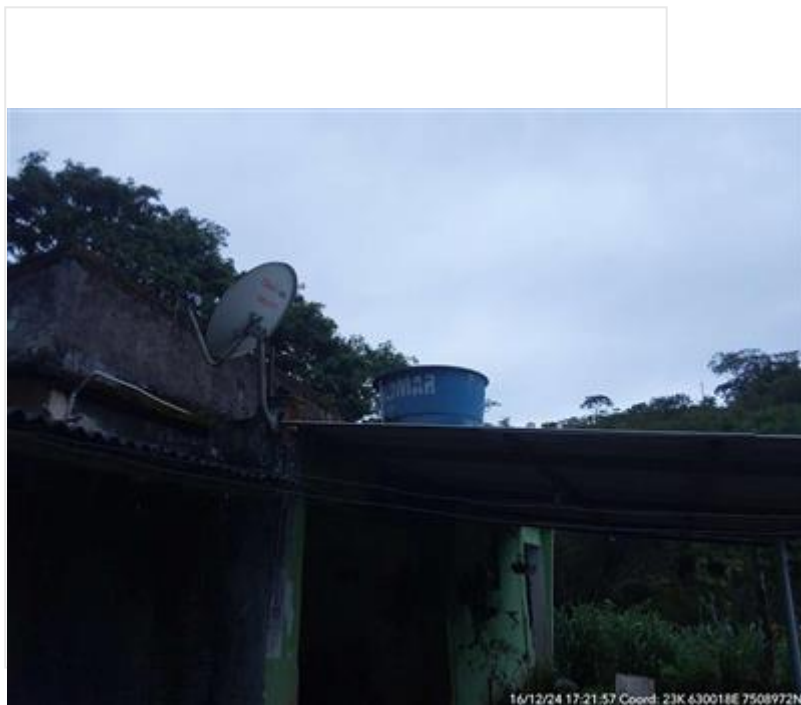
Foto da presença de água:

**Concentração de água em superfície (enxurrada)**

- **Inexistente**

**Sem mina aparente**

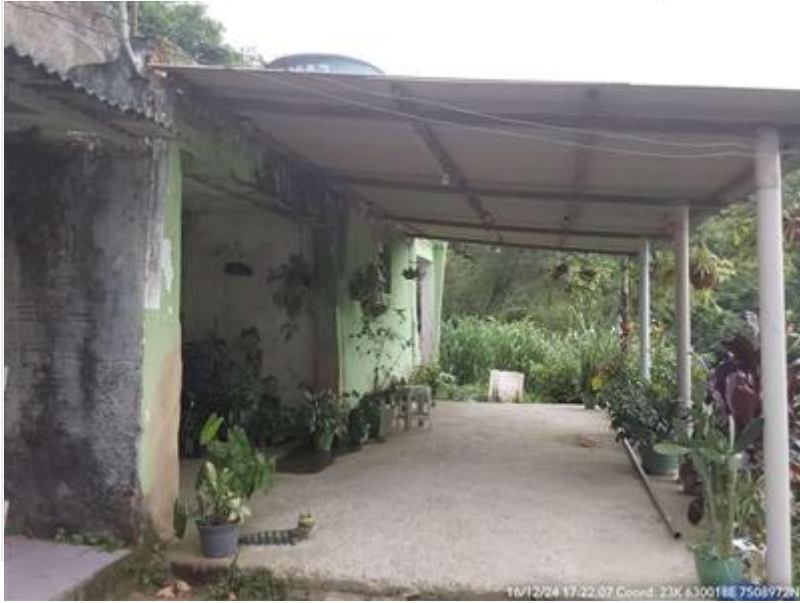
Foto1

**Casa que apresenta maior grau de avarias.**
