## FICHA DE CAMPO

**MD\_Centro\_264**

**MD\_Centro\_264\_BC\_SC\_\_1**

**RJ-127, 316**

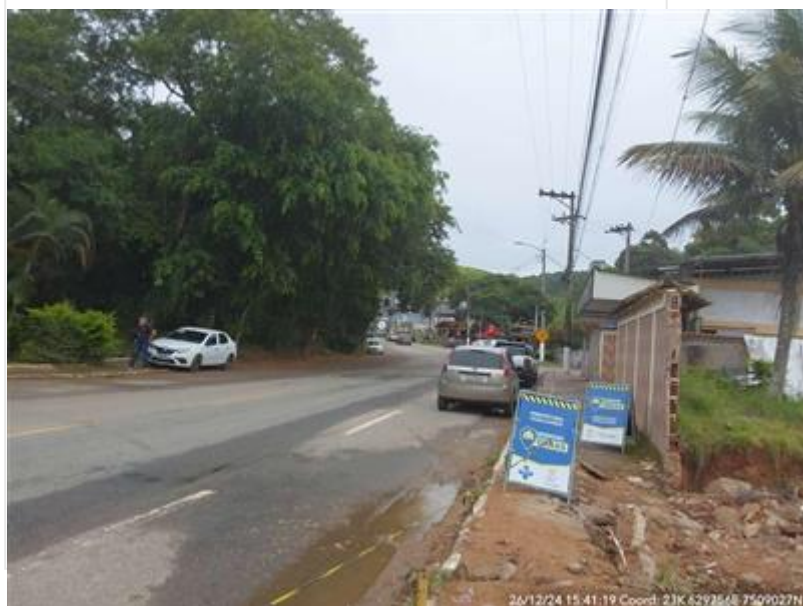
Foto do acesso:

**Veicular**

**Pavimentado**

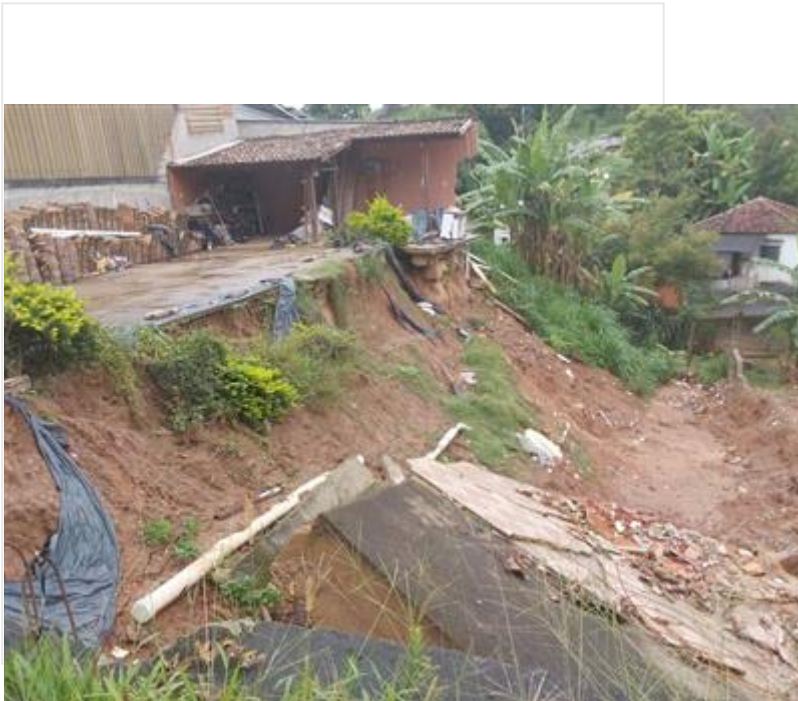
Foto do talude de corte único:

**5 - 20m**

**90**

**Talude de corte único com uma edificação a montante, em torno de um rio. Predomínio de vegetação de pequeno a médio porte.**

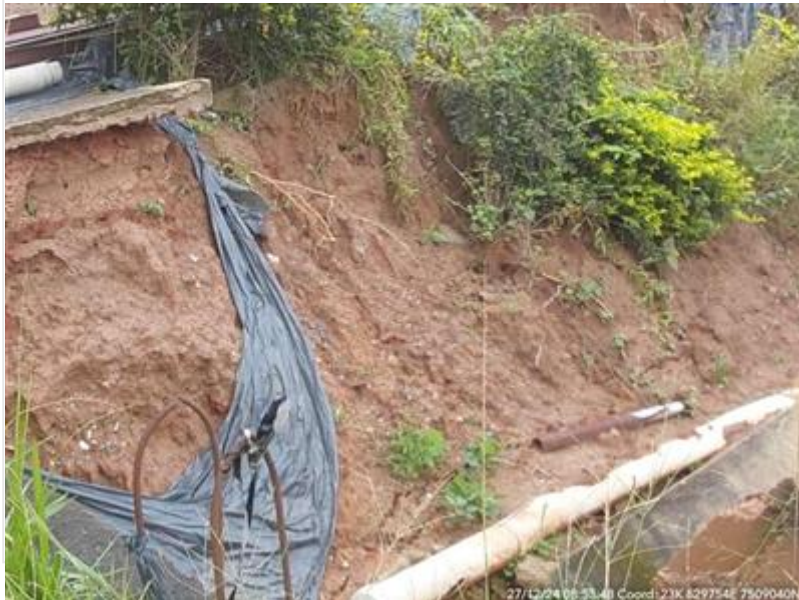
Foto do material predominante:

**Solo residual com presença de aterro mal compactado.**

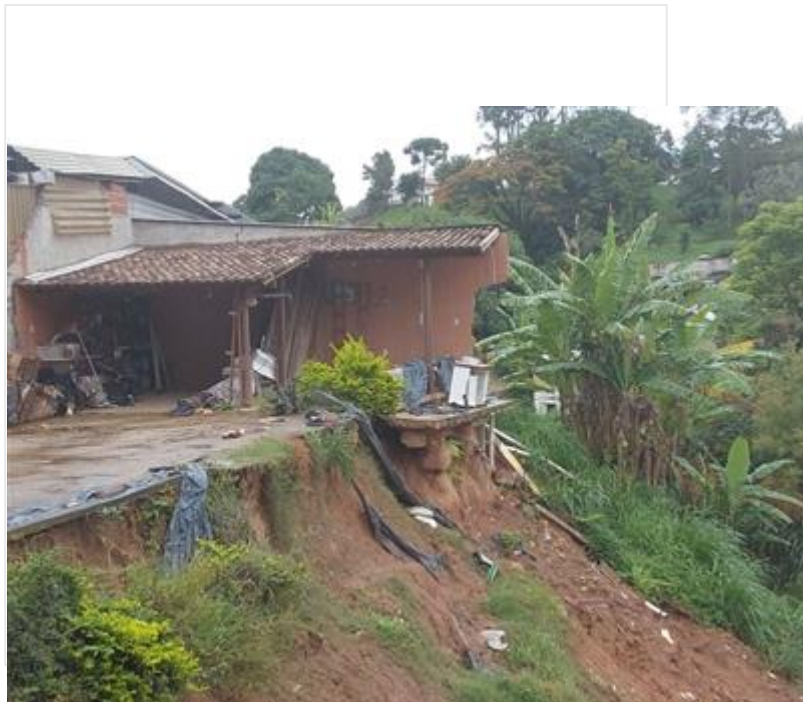
Foto Distância topo do talude - base da casa

**Nulo**

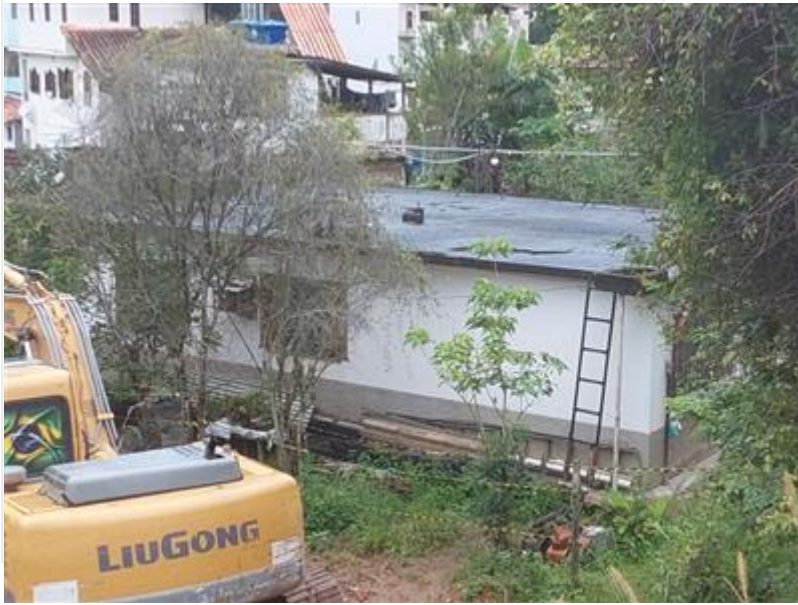
Foto do Vulnerabilidade:

**Alvenaria**

**Baixa: Danos Estruturais não esperados**

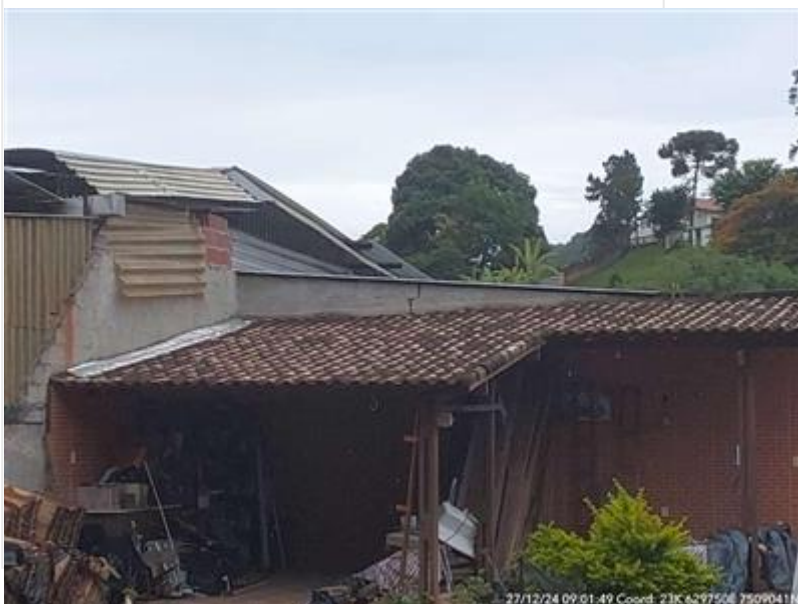
Foto Trincas em moradias

- **Estrutura colapsada**
- **Descalçamento**
- **Trincas em moradias**

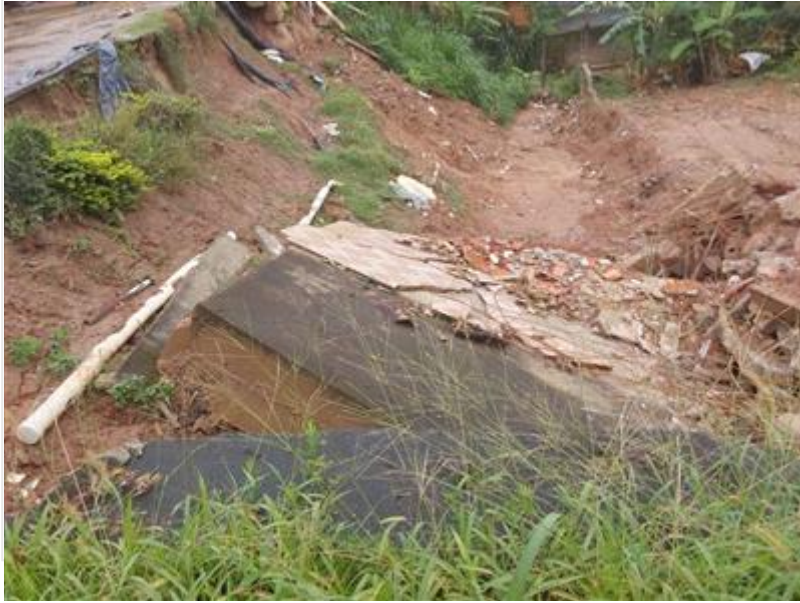
Foto Estrutura colapsada

**Setor com colapso pretérito do terreno, devido a rompimento de tubulação que passa embaixo do terreno. Não há indicativo de movimento de massa. No entanto, cabe-se um monitoramento em períodos de chuvas intensas ou prolongadas, principalmente para a edificação que foi parcialmente colapsada, estando a outra edificação distante.**

- **Educação e Conscientização da população**
- **Sinalização e Orientação de Alerta**
- **Nudec**
- **Sirenes**

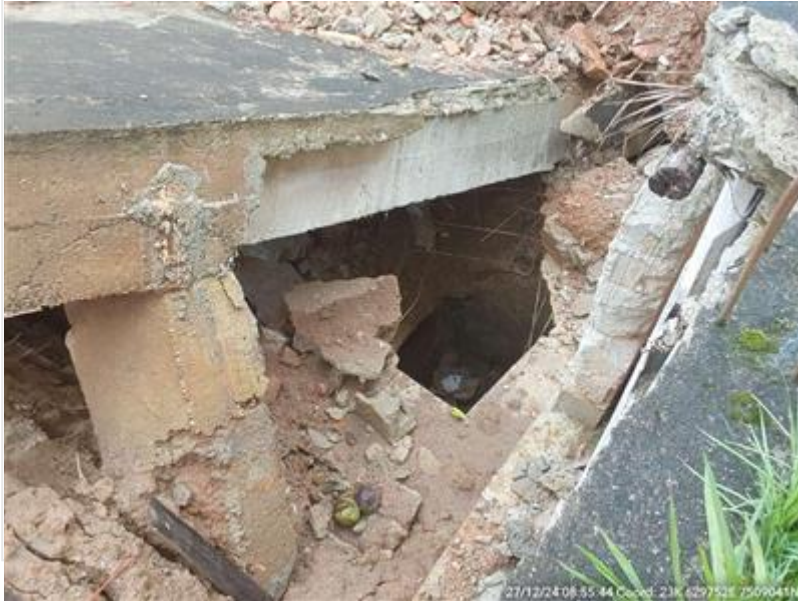
Foto da presença de água:

**Concentração de água em superfície (enxurrada)**

- **Inexistente**
